## **8. 상주절토08**

### 8.1 시설물의 개요

상주절토08은 경상북도 구미시 도개면 궁거리(상주영천고속도로 14.074~14.334km)에 위치한 사면으로서 총 연장 260.0m, 높이 31.0m로, 2017년 06월 준공된 절토사면이다. 또한, 준공 이후 별도의 용도변경 없이 공용중이다.

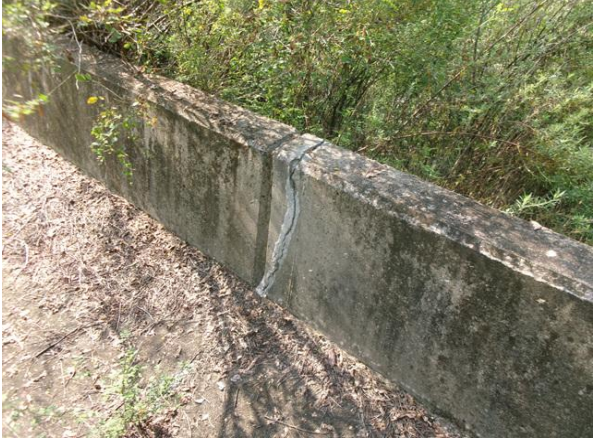
| 현 황 | 14.17k 소단배수로 들뜸(0.5*1.0) | 현 황 | 소단배수로 전경 |
| 원 인 | 상태양호 | 원 인 | 상태양호 |

| 대 책 | - | 대 책 | - |

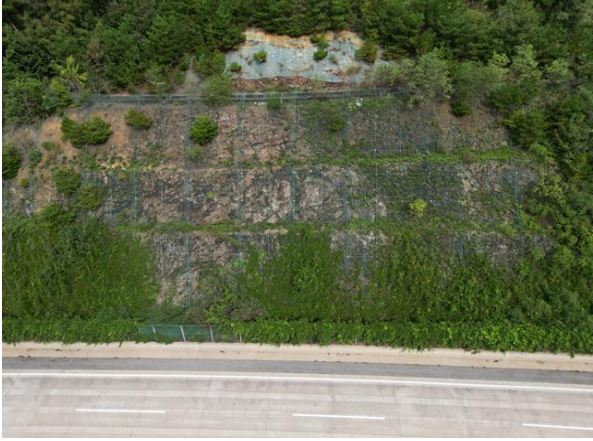
| 현 황 | 1단 사면부 보통~심한풍화 | 현 황 | 2단 사면부 보통~심한풍화 |
| 원 인 | 장기공용, 지표수유입 | 원 인 | 장기공용, 지표수유입 |

| 대 책 | 주의관찰 | 대 책 | 주의관찰 |

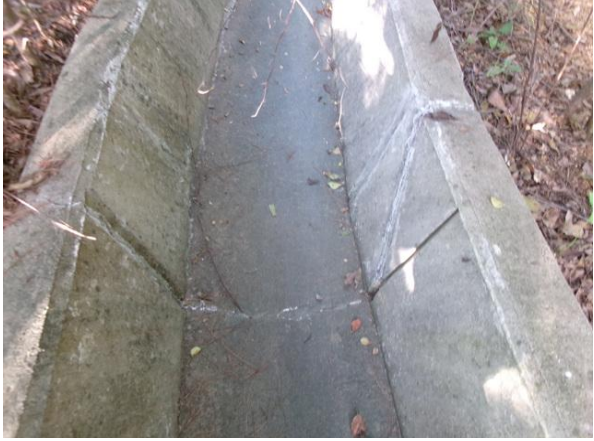
- 배수시설은 소단배수로 및 산마루측구가 시공되어 있다.
- 소단배수로 및 산마루측구에 균열, 재균열이 조사되었고, 전회점검 이후 균열의 폭 및 길이증가는 없는 것으로 확인되었다.
- 상기 발생한 손상은 시공당시 다짐미흡으로 압밀작용 부위를 따라 배수로 자중에 의해 발생된 것으로 판단되며, 손상부위로 지표수의 유입으로 인해 손상의 진전이 예상되므로 원활한 배수 및 유지관리를 위해 주입보수, 단면보수가 필요하다.

| 현 황 | 상부자연사면 전경 | 현 황 | 14.214k 산마루측구 균열(1.0/2.0) |
| 원 인 | 상태양호 | 원 인 | 다짐미흡, 배수로 자중, 지표수 유입 |

| 대 책 | - | 대 책 | 주입보수 |

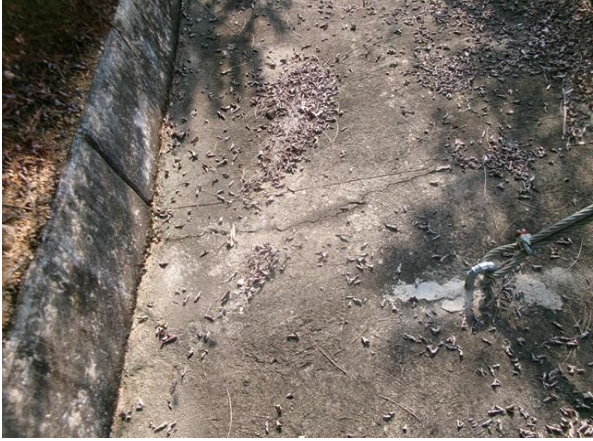
| 현 황 | 14.244k 소단배수로 균열(0.3/1.0) | 현 황 | 14.254k 소단배수로 재균열(0.3/2.0) |
| 원 인 | 다짐미흡, 배수로 자중, 지표수 유입 | 원 인 | 다짐미흡, 배수로 자중, 지표수 유입 |

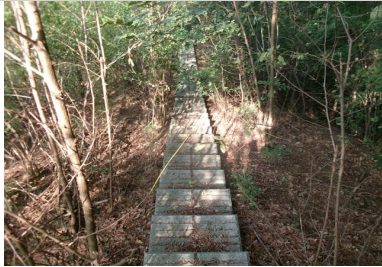
| 구 분 | 점검 결과 | 비고 |
|---|---|---|
| 추락방지시설 | 추락방지시설인 점검계단은 손상이 관찰되지 않은 양호한 상태로, 유지관리에 문제가 없는 것으로 판단된다. | |

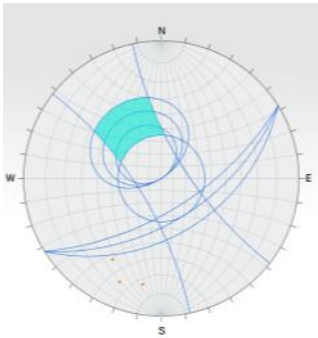
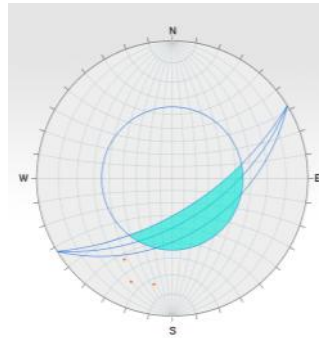
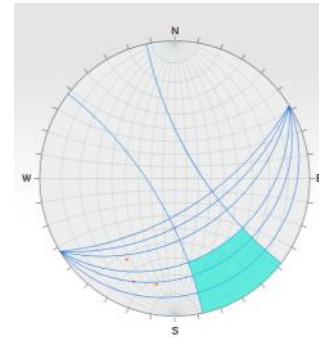
| 구 분 | | J1 | J2 | J3 | 절리상태 점수 | | |
|---|---|---|---|---|---|---|---|
| 안정 | | 안정 | | 안정 | | | |
| <ul style="list-style-type: none"><li>● 평면파괴 영역에 절리군의 극점이 분포하고 있지 않음</li><li>● 썰기파괴 영역에 절리군의 극점이 분포하고 있지 않음</li><li>● 전도파괴 영역에 절리군의 극점이 분포하고 있지 않음</li></ul> | | | | | | | |

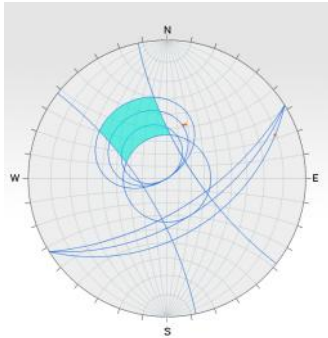
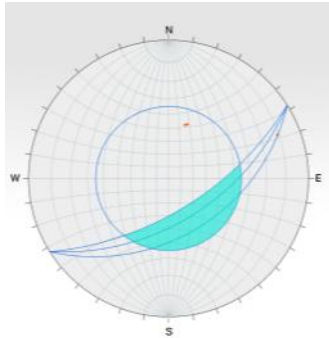
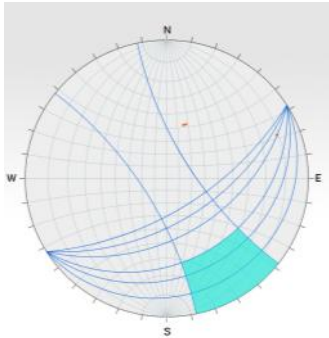
| 구 분 | | J4 | J5 | J6 | 절리상태 점수 | | |
|---|---|---|---|---|---|---|---|
| 안정 | | 안정 | | 안정 | | | |
| <ul style="list-style-type: none"><li>● 평면파괴 영역에 절리군의 극점이 분포하고 있지 않음</li><li>● 썰기파괴 영역에 절리군의 극점이 분포하고 있지 않음</li><li>● 전도파괴 영역에 절리군의 극점이 분포하고 있지 않음</li></ul> | | | | | | | |

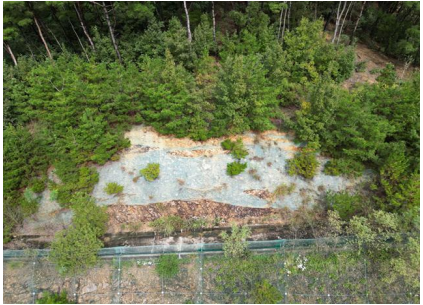
| 구 분 | 중점유지관리 사항 | 현황 사진 |
|---|---|---|
| 사<br>면<br>부 | <ul style="list-style-type: none"> <li>• 보통~심한풍화 구간</li> <li>→ 풍화는 장마(지표수 유입) 및 해빙기에 취약하므로, 주기적인 점검으로 통해 손상의 진전유무 확인에 대한 유지관리를 실시</li> </ul> | |

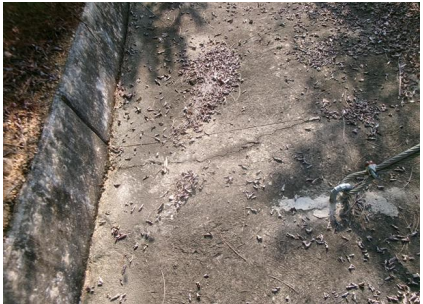
| 구 분 | 중점유지관리 사항 | 현황 사진 |
|---|---|---|
| 배수<br>시설 | <ul style="list-style-type: none"> <li>• 배수로 균열 구간</li> <li>→ 균열부에 대한 보수가 필요하며, 보수후에도 재손상 발생에 대한 주기적인 점검을 실시하는 유지관리가 필요</li> </ul> | |

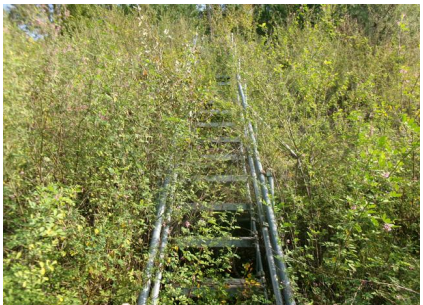
| 구 분 | 중점유지관리 사항 | 현황 사진 |
|---|---|---|
| 보호<br>시설 | <ul style="list-style-type: none"> <li>• 점검계단 식생</li> <li>→ 원활한 점검 및 유지관리를 위해 식생에 대한 정비가 필요</li> </ul> | |
