## **9. 상주절토09**

## 9. 상주절토09

상주절토09는 경상북도 구미시 도개면 궁거리(상주영천고속도로 14.494~14.934km)에 위치한 사면으로서 총 연장 440.0m, 높이 40.0m로, 2017년 06월 준공된 절토사면이다. 또한, 준공 이후 별도의 용도변경 없이 공용중이다.

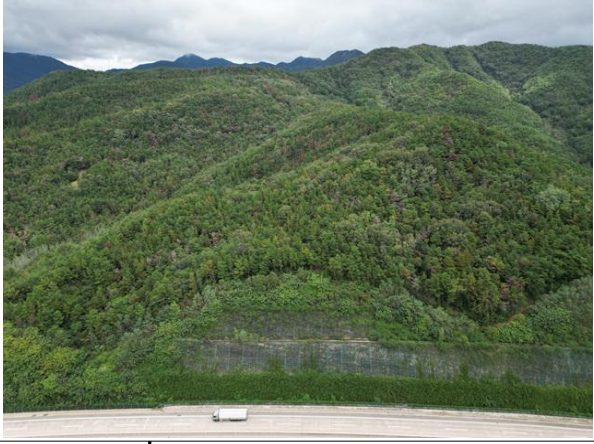
| 현 황 | 하부 낙석방지울타리 전경 | 현 황 | 정면 전경 |
| 원 인 | 상태양호 | 원 인 | 장기공용, 지표수유입 |

| 대 책 | - | 대 책 | 주의관찰 |

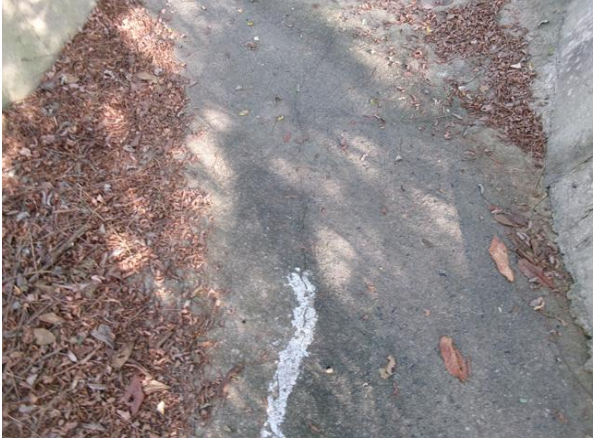
| 현 황 | 14.615k 소단배수로 균열(0.3/2.5) | 현 황 | 14.615k 산마루측구 파손(0.2*0.5) |
| 원 인 | 다짐미흡, 배수로 자중, 지표수 유입 | 원 인 | 배수로 자중, 지표수 유입 |

| 대 책 | 주입보수 | 대 책 | 단면보수 |

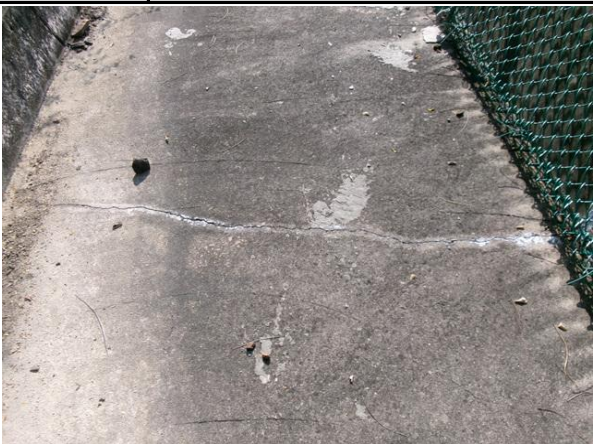
| 현 황 | 14.625k 소단배수로 균열(0.5/2.0) | 현 황 | 14.645k 소단배수로 균열(0.5/2.0) |
| 원 인 | 다짐미흡, 배수로 자중, 지표수 유입 | 원 인 | 다짐미흡, 배수로 자중, 지표수 유입 |

| 대 책 | 주입보수 | 대 책 | 주입보수 |

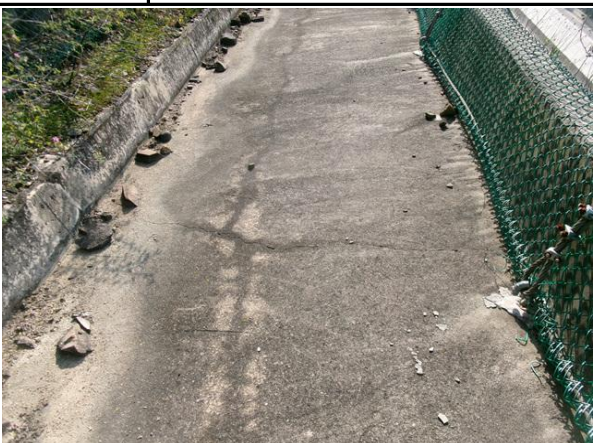
| 현 황 | 14.744k 소단배수로 균열(0.5/2.0) | 현 황 | 14.734k 소단배수로 망상균열(5.0*2.0) |
| 원 인 | 다짐미흡, 배수로 자중, 지표수 유입 | 원 인 | 다짐미흡, 배수로 자중, 지표수 유입 |

| 대 책 | 주입보수 | 대 책 | 주입보수 |

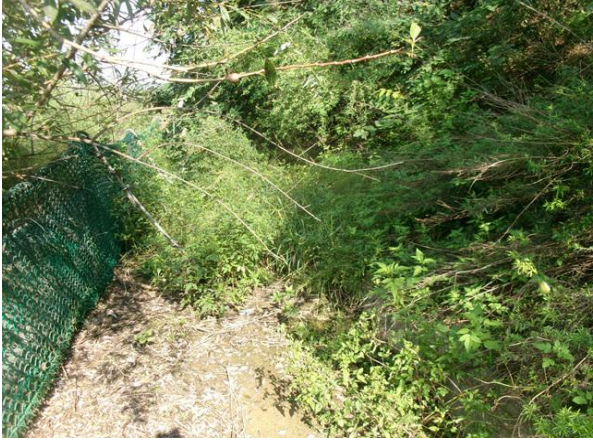
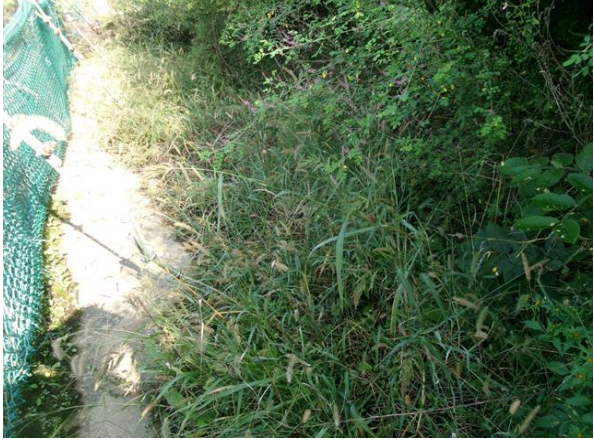
| 현 황 | 소단배수로 토사퇴적(160.0*0.5*0.1) | 현 황 | 소단배수로 토사퇴적(160.0*0.5*0.1) |
| 원 인 | 파쇄, 장기공용, 지표수 유입 | 원 인 | 파쇄, 장기공용, 지표수 유입 |

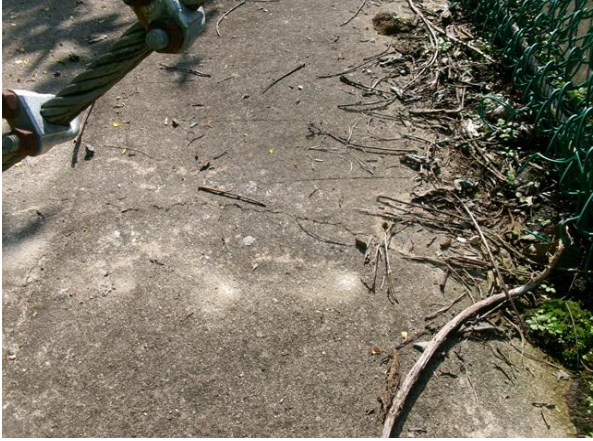
| 현 황 | 14.874k 소단배수로 균열(0.3/1.0) | 현 황 | 소단배수로 토사퇴적(20.0*0.5*0.1) |
| 원 인 | 다짐미흡, 배수로 자중, 지표수 유입 | 원 인 | 파쇄, 장기공용, 지표수 유입 |

| 대 책 | 주입보수 | 대 책 | 정비 |

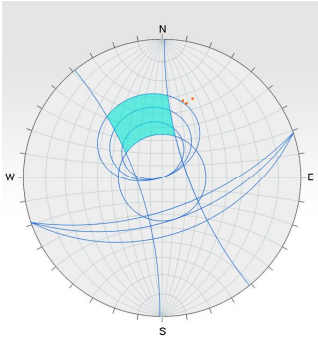
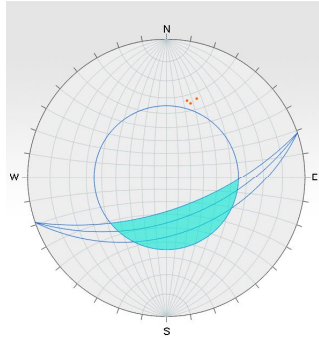
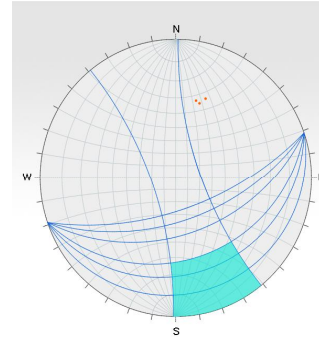
| 구 분 | | J1 | J2 | J3 | 절리상태 점수 | | |
|---|---|---|---|---|---|---|---|
| 안정 | | 안정 | | 안정 | | | |
| <ul style="list-style-type: none"><li>● 평면파괴 영역에 절리군의 극점이 분포하고 있지 않음</li><li>● 썩기파괴 영역에 절리군의 극점이 분포하고 있지 않음</li><li>● 전도파괴 영역에 절리군의 극점이 분포하고 있지 않음</li></ul> | | | | | | | |

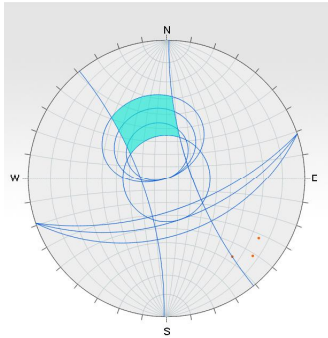
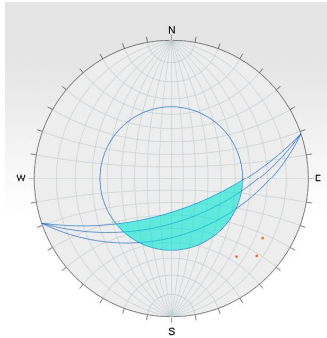
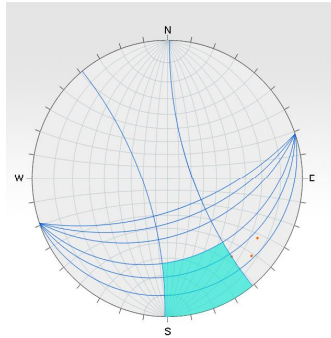
| 구 분 | | J4 | J5 | J6 | 절리상태 점수 | | |
|---|---|---|---|---|---|---|---|
| 안정 | | 안정 | | 안정 | | | |
| <ul style="list-style-type: none"><li>● 평면파괴 영역에 절리군의 극점이 분포하고 있지 않음</li><li>● 썰기파괴 영역에 절리군의 극점이 분포하고 있지 않음</li><li>● 전도파괴 영역에 절리군의 극점이 분포하고 있지 않음</li></ul> | | | | | | | |

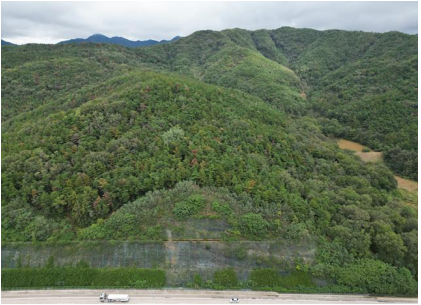
| 구 분 | 중점유지관리 사항 | 현황 사진 |
|---|---|---|
| 사<br>면<br>부 | <ul style="list-style-type: none"> <li>파쇄 구간<br/>→ 풍화부는 지표수유입 및 해빙기에 취약하므로, 주기적인 점검으로 통해 손상의 진전유무에 대한 확인</li> </ul> | |

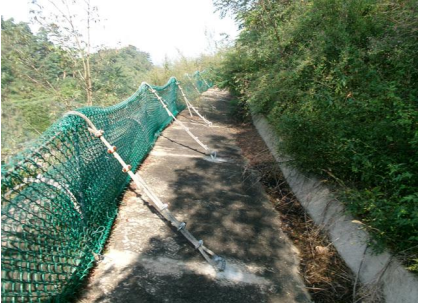
| 구 분 | 중점유지관리 사항 | 현황 사진 |
|---|---|---|
| 배수<br>시설 | <ul style="list-style-type: none"> <li>배수로 균열 구간<br/>→ 균열부에 대한 보수가 필요하며, 보수후에도 재손상 발생에 대한 주기적인 점검을 실시하는 유지관리가 필요</li> <li>배수로 토사퇴적 구간<br/>→ 원활한 배수를 위해 주기적인 청소가 필요</li> </ul> | |

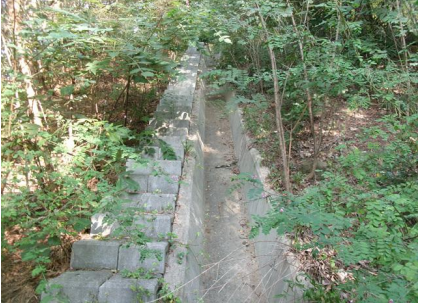
| 구 분 | 중점유지관리 사항 | 현황 사진 |
|---|---|---|
| 보호<br>시설 | <ul style="list-style-type: none"> <li>점검계단 식생<br/>→ 원활한 점검 및 유지관리를 위해 식생에 대한 정비가 필요</li> </ul> | |
