# 10. 상주절토10

## 10. 상주절토10

상주절토10은 경상북도 구미시 도개면 궁거리(상주영천고속도로 15.314~15.514km)에 위치한 사면으로서 총 연장 200.0m, 높이 49.0m로, 2017년 06월 준공된 절토사면이다. 또한, 준공 이후 별도의 용도변경 없이 공용중이다.

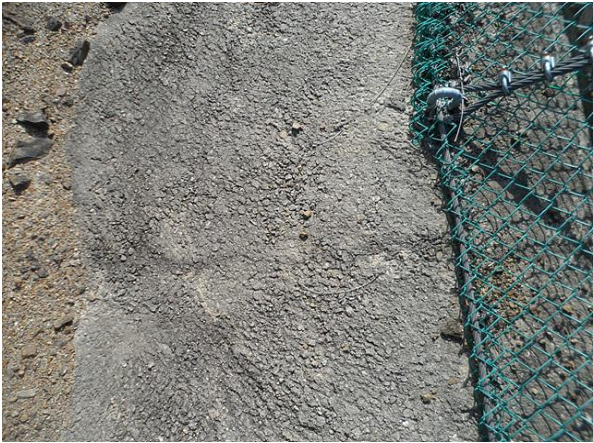
- 배수시설은 소단배수로 및 산마루측구가 시공되어 있다.
- 소단배수로 및 산마루측구에 균열, 토사퇴적, 파손 등의 손상이 조사되었다.
- 균열, 파손 등의 손상은 시공당시 다짐미흡으로 압밀작용 부위를 따라 배수로 자중에 의해 발생된 것으로 판단되며, 손상부위로 지표수의 유입으로 인해 손상의 진전이 예상되므로 원활한 배수 및 유지관리를 위해 주입보수, 단면보수가 필요하다.
- 토사퇴적은 사면 파쇄부에 공용기간 증가, 지표수 유입에 의해 퇴적된 것으로 판단되며, 원활한 배수를 위해 청소가 필요하다.

| 현 황 | 15.410k 소단배수로 균열(0.3/2.0) | 현 황 | 15.415k 소단배수로 균열(0.3/2.0) |
| 원 인 | 다짐미흡, 배수로 자중, 지표수 유입 | 원 인 | 다짐미흡, 배수로 자중, 지표수 유입 |

| 대 책 | 주입보수 | 대 책 | 주입보수 |

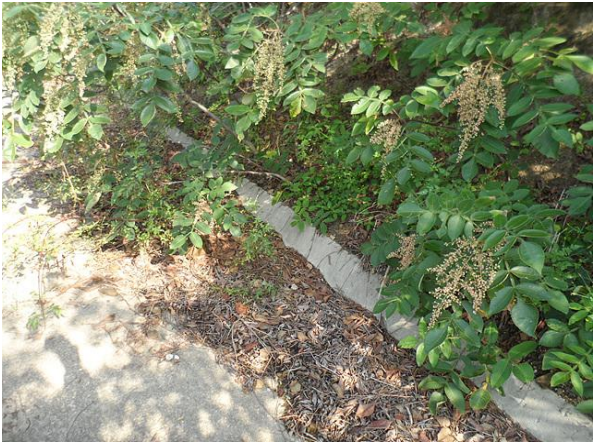
| 현 황 | 1소단배수로 토사퇴적(100*0.5*0.1) | 현 황 | 2소단배수로 토사퇴적(50*0.5*0.1) |
| 원 인 | 지표수 유입, 토사유실 | 원 인 | 지표수 유입, 토사유실 |

| 대 책 | 정비 | 대 책 | 정비 |

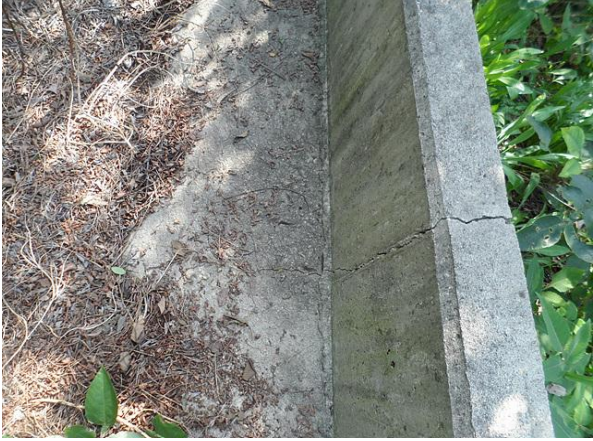
| 현 황 | 15.460k 소단배수로 균열(0.3/1.0) | 현 황 | 15.470k 소단배수로 균열(0.3/1.0) |
| 원 인 | 다짐미흡, 배수로 자중, 지표수 유입 | 원 인 | 다짐미흡, 배수로 자중, 지표수 유입 |

| 대 책 | 주입보수 | 대 책 | 주입보수 |

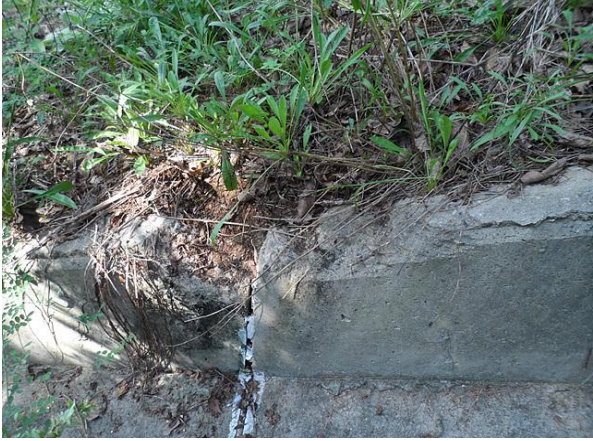
| 현 황 | 15.434k 산마루측구 파손(0.2*1.5) | 현 황 | 15.454k 산마루측구 균열(0.3/1.0) |
| 원 인 | 배수로 자중, 지표수 유입 | 원 인 | 다짐미흡, 배수로 자중, 지표수 유입 |

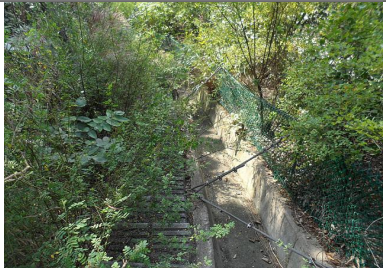
| 구 분 | 점검 결과 | 비고 |
|---|---|---|
| 추락방지시설 | 추락방지시설인 점검계단은 손상이 관찰되지 않은 양호한 상태로, 유지관리에 문제가 없는 것으로 판단된다. | |

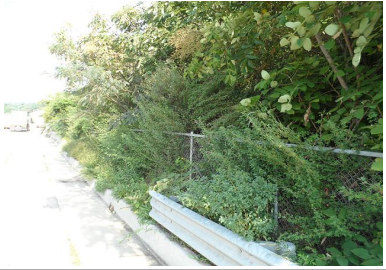
| 구 분 | 점검 결과 | 비고 |
|---|---|---|
| 도로부 포장 | 도로부 포장은 조사결과 손상이 관찰되지 않아 차량 주행에 특별한 문제가 없는 것으로 판단된다. | |

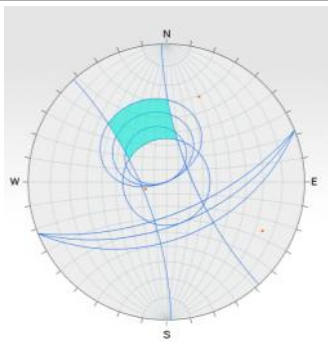
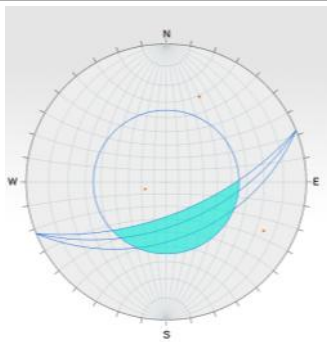
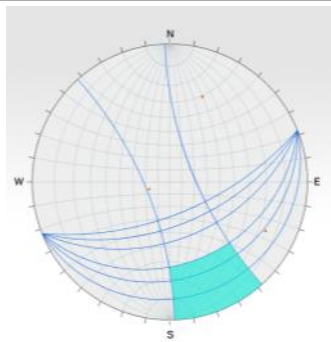
| 구 분 | | J1 | J2 | J3 | 절리상태 점수 | | |
|---|---|---|---|---|---|---|---|
| 안정 | | 안정 | | 안정 | | | |
| <ul style="list-style-type: none"><li>● 평면파괴 영역에 절리군의 극점이 분포하고 있지 않음</li><li>● 썩기파괴 영역에 절리군의 극점이 분포하고 있지 않음</li><li>● 전도파괴 영역에 절리군의 극점이 분포하고 있지 않음</li></ul> | | | | | | | |

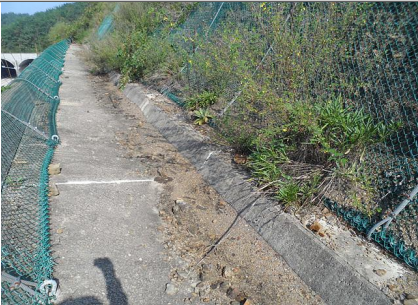
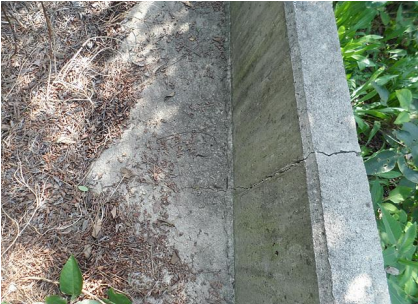
| 구 분 | 중점유지관리 사항 | 현황 사진 |
|---|---|---|
| 배수<br>시설 | <ul style="list-style-type: none"> <li>• 배수로 균열 구간<br/>→ 균열부에 대한 보수가 필요하며, 보수후에도 재손상 발생에 대한 주기적인 점검을 실시하는 유지관리가 필요</li> <li>• 배수로 토사퇴적 구간<br/>→ 토사퇴적은 원활한 배수를 위해 청소가 필요하며, 주기적인 점검을 통한 유지관리가 필요</li> </ul> | |

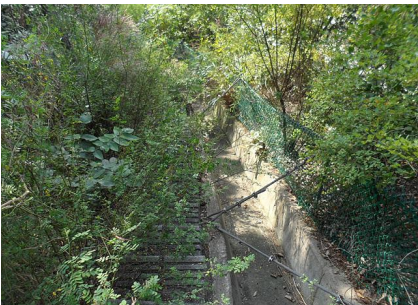
| 구 분 | 중점유지관리 사항 | 현황 사진 |
|---|---|---|
| 보호<br>시설 | <ul style="list-style-type: none"> <li>• 점검계단 식생<br/>→ 원활한 점검 및 유지관리를 위해 식생에 대한 정비가 필요</li> </ul> | |
