# 11. 상주절토11

### 11.1 시설물의 개요

상주절토11은 경상북도 구미시 도개면 도개리(상주영천고속도로 15.894~16.014km)에 위치한 사면으로서 총 연장 120.0m, 높이 30.0m로, 2017년 06월 준공된 절토사면이다. 또한, 준공 이후 별도의 용도변경 없이 공용중이다.

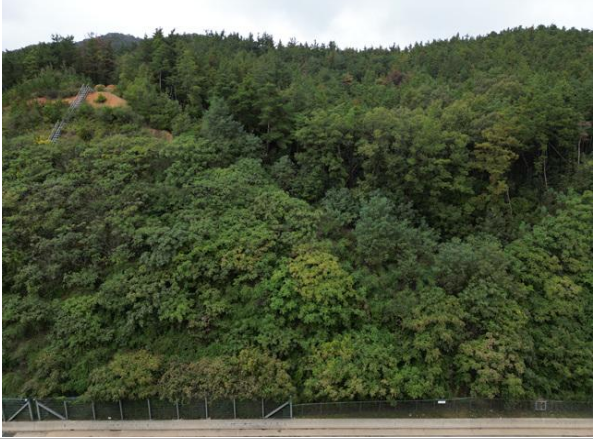
| 현 황 | 계곡부 전경 | 현 황 | 계곡부 전경 |
| 원 인 | 상태양호 | 원 인 | - |

| 대 책 | - | 대 책 | - |

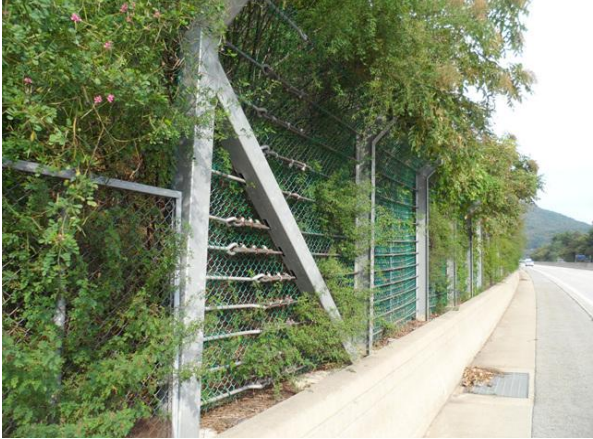
| 현 황 | 하단, 낙석방지울타리 전경 | 현 황 | 수직도수로 전경 |
| 원 인 | 상태양호 | 원 인 | 상태양호 |

| 대 책 | - | 대 책 | - |

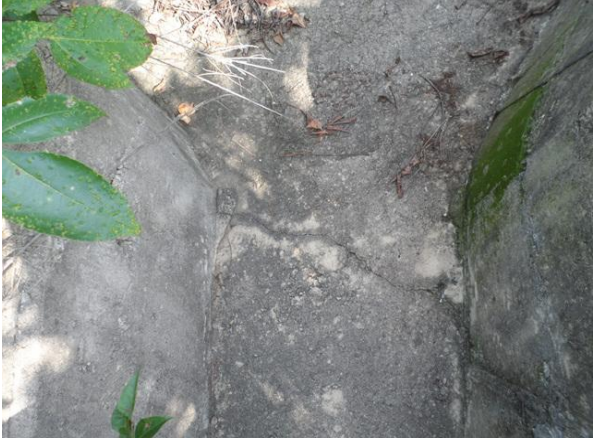
| 현 황 | 15.940k 산마루측구 균열(0.3/2.0) | 현 황 | 15.960k 소단배수로 균열(0.3/2.0) |
| 원 인 | 다짐미흡, 배수로 자중, 지표수 유입 | 원 인 | 다짐미흡, 배수로 자중, 지표수 유입 |

| 대 책 | 주입보수 | 대 책 | 주입보수 |

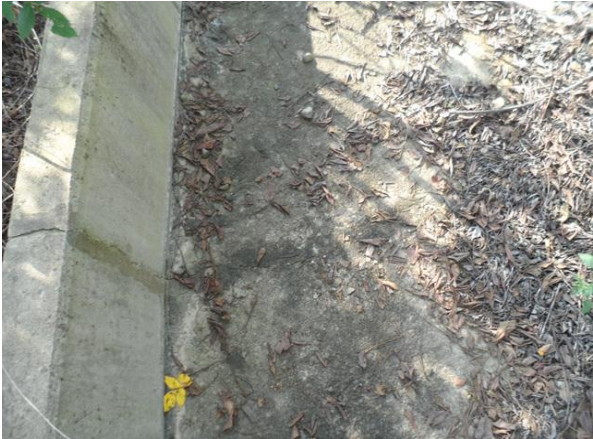
| 현 황 | 15.960k 소단배수로 균열(0.3/2.0) | 현 황 | 15.994k 소단배수로 토사퇴적(20*0.5*0.1) |
| 원 인 | 다짐미흡, 배수로 자중, 지표수 유입 | 원 인 | 지표수 유입으로 인한 토사유실 |

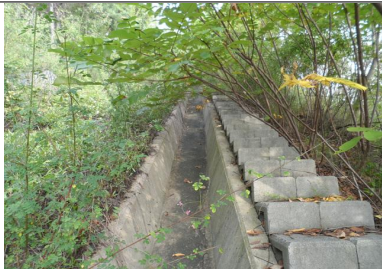
| 구 분 | 점검 결과 | 비고 |
|---|---|---|
| 추락방지시설 | 추락방지시설인 점검계단은 손상이 관찰되지 않은 양호한 상태로, 유지관리에 문제가 없는 것으로 판단된다. | |

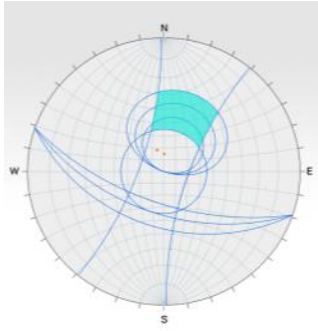
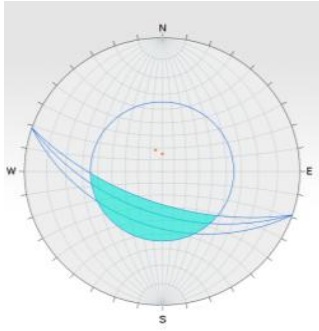
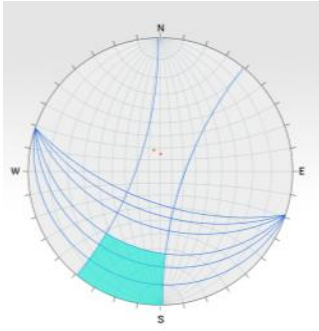
| 구 분 | | J1 | J2 | J3 | 절리상태 점수 | | |
|---|---|---|---|---|---|---|---|
| 안정 | | 안정 | | 안정 | | | |
| <ul style="list-style-type: none"><li>● 평면파괴 영역에 절리군의 극점이 분포하고 있지 않음</li><li>● 썰기파괴 영역에 절리군의 극점이 분포하고 있지 않음</li><li>● 전도파괴 영역에 절리군의 극점이 분포하고 있지 않음</li></ul> | | | | | | | |

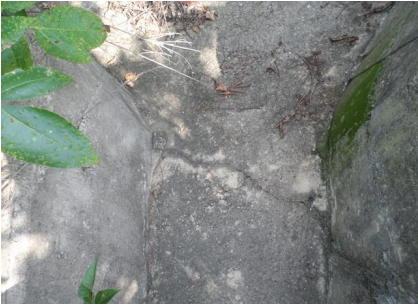
| 구 분 | 중점유지관리 사항 | 현황 사진 |
|---|---|---|
| 배수<br>시설 | <ul style="list-style-type: none"> <li>• 배수로 균열 구간<br/>→ 균열부에 대한 보수가 필요하며, 보수후에도 재순상 발생에 대한 주기적인 점검을 실시하는 유지관리가 필요</li> <li>• 배수로 토사퇴적 구간<br/>→ 토사퇴적은 원활한 배수를 위해 정비가 필요하며, 주기적인 점검을 통한 유지관리가 필요</li> </ul> | |

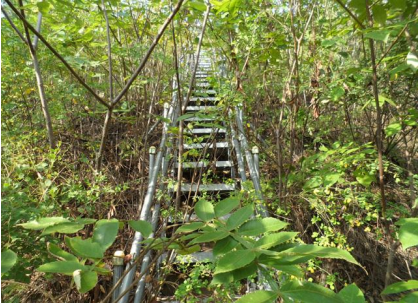
| 구 분 | 중점유지관리 사항 | 현황 사진 |
|---|---|---|
| 보호<br>시설 | <ul style="list-style-type: none"> <li>• 점검계단 식생<br/>→ 원활한 점검 및 유지관리를 위해 식생에 대한 정비가 필요</li> </ul> | |
