## 12. 영천절토12

### 12.1 시설물의 개요

영천절토12는 경상북도 구미시 도개면 다곡리(상주영천고속도로 16.844~17.264km)에 위치한 사면으로서 총 연장 420.0m, 높이 32.0m로, 2017년 06월 준공된 절토사면이다. 또한, 준공 이후 별도의 용도변경 없이 공용중이다.

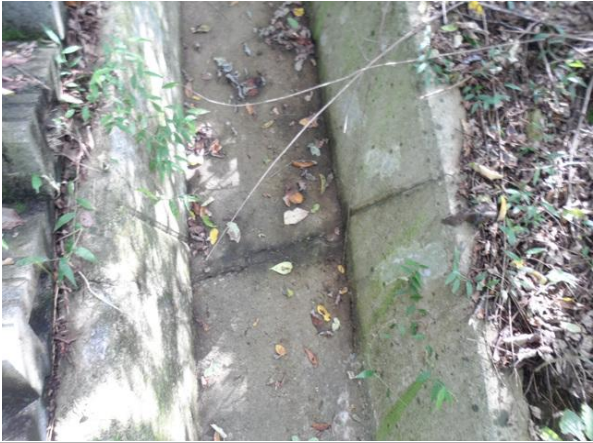
- 배수시설은 소단배수로 및 산마루측구가 시공되어 있다.
- 소단배수로 및 산마루측구에 균열, 토사퇴적 등의 손상이 확인되었고, 균열의 폭 및 길이증가는 없는 것으로 조사되었다.
- 균열 등의 손상은 시공당시 다짐미흡으로 압밀작용 부위를 따라 배수로 자중에 의해 발생한 것으로 판단되며, 손상부위로 지표수의 유입으로 인해 손상의 진전이 예상되므로 원활한 배수 및 유지관리를 위해 주입보수가 필요하다.
- 토사퇴적은 공용기간 증가로 인해 지표수 유입에 의한 토층유실이 퇴적된 것으로 판단되며, 원활한 배수를 위해 정비가 필요하다.

| 현 황 | 16.870k 산마루측구 균열(0.5/1.0) | 현 황 | 16.885k 산마루측구 균열(2.0/1.0) |
| 원 인 | 다짐미흡, 배수로 자중, 지표수 유입 | 원 인 | 다짐미흡, 배수로 자중, 지표수 유입 |

| 대 책 | 주입보수 | 대 책 | 주입보수 |

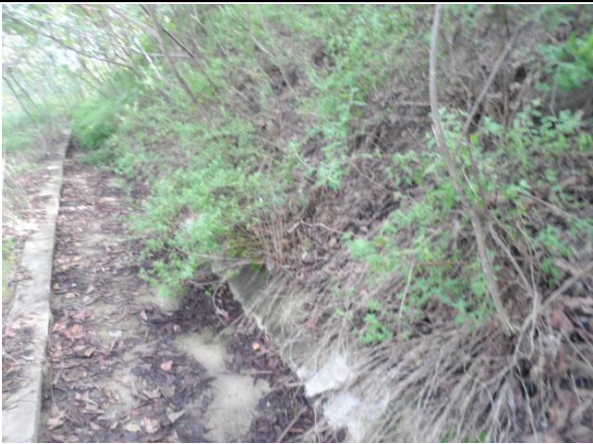
| 현 황 | 16.890k 소단배수로 토사퇴적 | 현 황 | 16.895k 소단배수로 균열(0.3/2.0) |
| 원 인 | 지표수 유입 | 원 인 | 다짐미흡, 배수로 자중, 지표수 유입 |

| 대 책 | 주입보수 | 대 책 | 주입보수 |

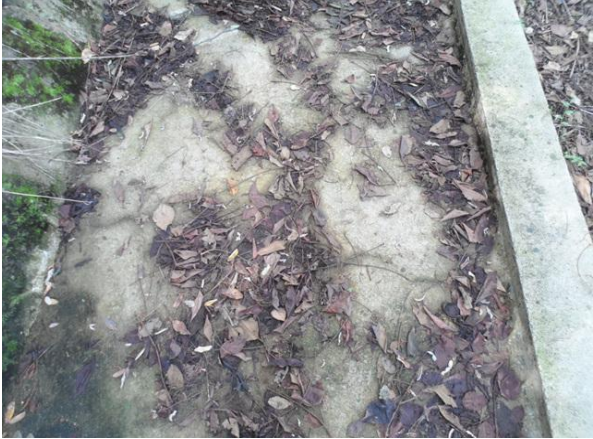
| 현 황 | 16.950k 소단배수로 균열(0.3/2.0) | 현 황 | 점검계단 전경 |
| 원 인 | 다짐미흡, 배수로 자중, 지표수 유입 | 원 인 | 상태양호 |

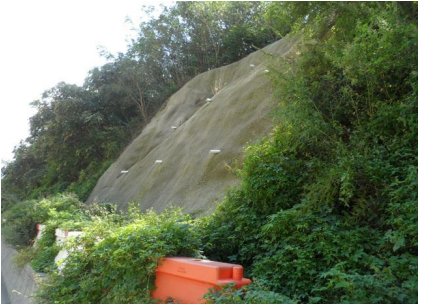
| 구 분 | 중점유지관리 사항 | 현황 사진 |
|---|---|---|
| 사<br>면<br>부 | <ul style="list-style-type: none"> <li>• 슛크리트 보호공구간</li> <li>→ 주기적인 점검으로 통해 손상의 진전유무에 대한 확인</li> </ul> | |

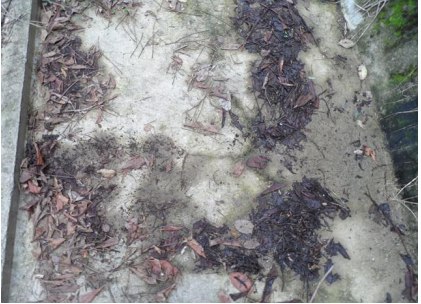
| 구 분 | 중점유지관리 사항 | 현황 사진 |
|---|---|---|
| 배수<br>시설 | <ul style="list-style-type: none"> <li>• 배수로 균열 구간</li> <li>→ 균열부에 대한 보수가 필요하며, 보수후에도 재손상 발생에 대한 주기적인 점검을 실시하는 유지관리가 필요</li> </ul> | |

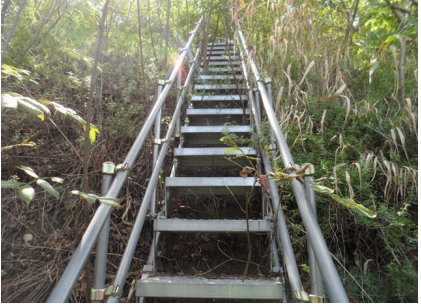
| 구 분 | 중점유지관리 사항 | 현황 사진 |
|---|---|---|
| 보호<br>시설 | <ul style="list-style-type: none"> <li>• 점검계단 식생</li> <li>→ 원활한 점검 및 유지관리를 위해 식생에 대한 정비가 필요</li> </ul> | |
