# 13. 상주절토13

### 13.1 시설물의 개요

상주절토13은 경상북도 구미시 도개면 다곡리(상주영천고속도로 16.864~17.284km)에 위치한 사면으로서 총 연장 420.0m, 높이 45.0m로, 2017년 06월 준공된 절토사면이다. 또한, 준공 이후 별도의 용도변경 없이 공용중이다.

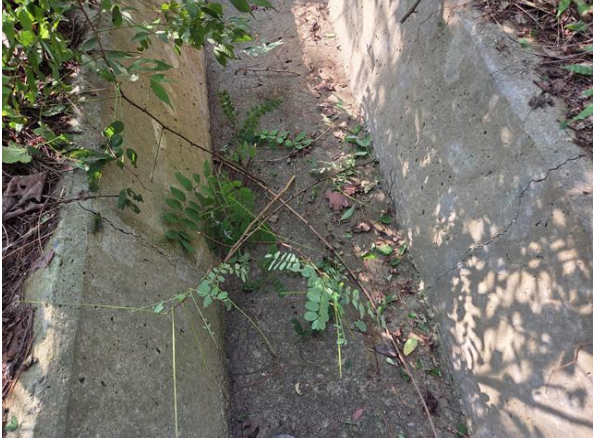
| 현 황 | 16.87k 산마루측구 균열(1.0/1.5) | 현 황 | 16.89k 산마루측구 균열(0.5/0.5) |
| 원 인 | 다짐미흡, 배수로 자중, 지표수 유입 | 원 인 | 다짐미흡, 배수로 자중, 지표수 유입 |

| 대 책 | 주입보수 | 대 책 | 주입보수 |

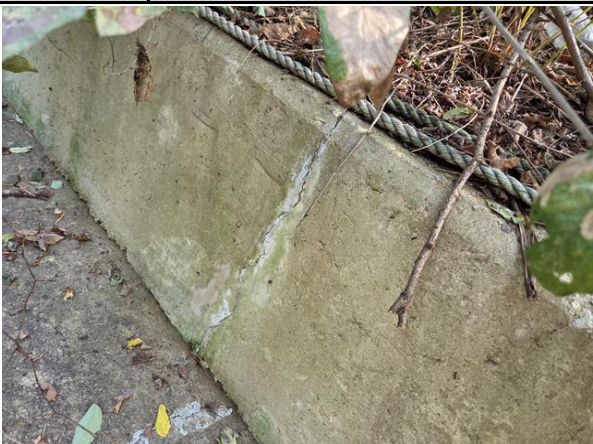
| 현 황 | 16.91k 산마루측구 파손(0.2*0.5) | 현 황 | 16.98k 소단배수로 재균열(0.3/2.0) |
| 원 인 | 다짐미흡, 배수로 자중, 지표수 유입 | 원 인 | 다짐미흡, 배수로 자중, 지표수 유입 |

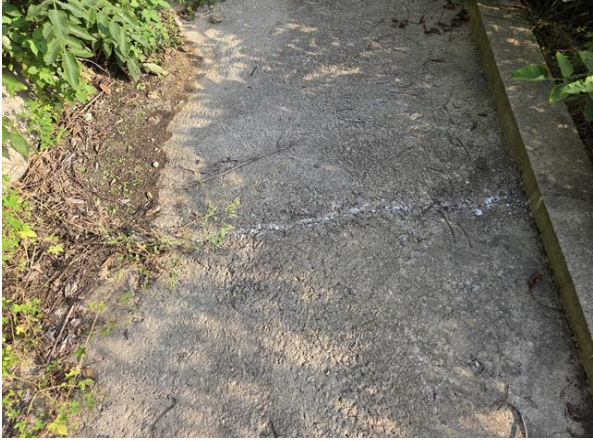
| 현 황 | 17.14k 소단배수로 균열(0.3/2.0) | 현 황 | 17.15k 소단배수로 토사퇴적 |
| 원 인 | 다짐미흡, 배수로 자중, 지표수 유입 | 원 인 | 지표수 유입 |

| 대 책 | 주입보수 | 대 책 | 정비 |

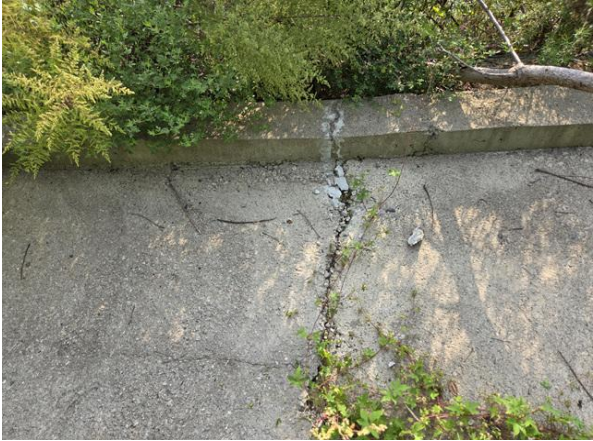
| 현 황 | 17.21k 소단배수로 파손(0.1*0.5) | 현 황 | 17.22k 소단배수로 토사퇴적 |
| 원 인 | 다짐미흡, 배수로 자중, 지표수 유입 | 원 인 | 지표수 유입 |

| 대 책 | 단면보수 | 대 책 | 정비 |

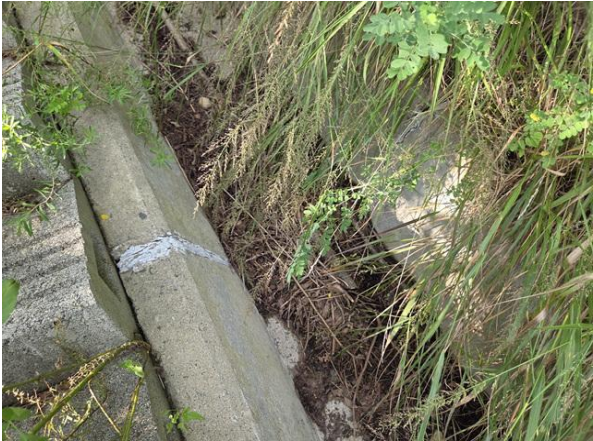
| 현 황 | 17.23k 산마루측구 균열(0.3/0.5) | 현 황 | 17.23k 산마루측구 파손(0.2*0.3) |
| 원 인 | 다짐미흡, 배수로 자중, 지표수 유입 | 원 인 | 다짐미흡, 배수로 자중, 지표수 유입 |

| 대 책 | 주입보수 | 대 책 | 주입보수 |

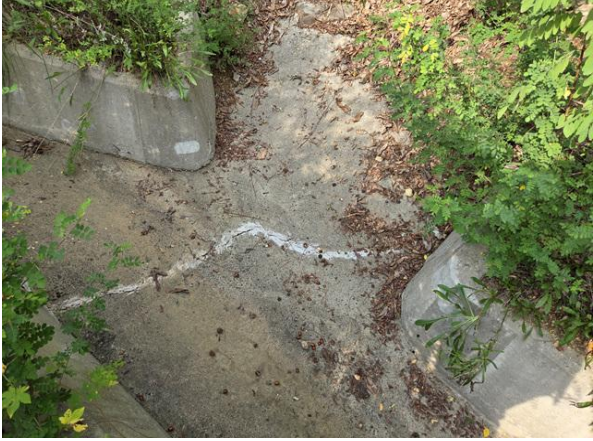
| 현 황 | 17.28k 산마루측구 균열(1.0/1.5) | 현 황 | 사면부 전경 |
| 원 인 | 다짐미흡, 배수로 자중, 지표수 유입 | 원 인 | 상태양호 |

| 대 책 | 주입보수 | 대 책 | — |

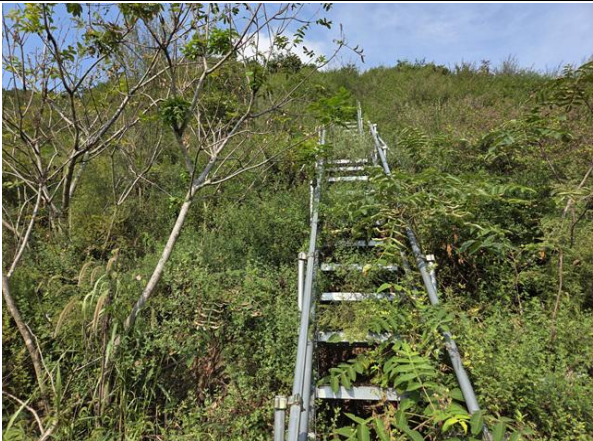
| 현 황 | 점검계단 전경 | 현 황 | 하단, 낙석방지울타리 전경 |
| 원 인 | 식생 | 원 인 | 상태양호 |

- 부대시설로는 낙석방지울타리(17.184~17.244k), 야생동물유도울타리(17.244~17.284k), 점검계단(17.210k)가 설치되어 있으며, 손상이 없는 양호한 상태로 조사되었다.
- 점검계단은 주변식생으로 인한 유지관리의 불편함을 초래할 수 있으므로, 주기적인 정비를 실시하는 관리가 필요하다.

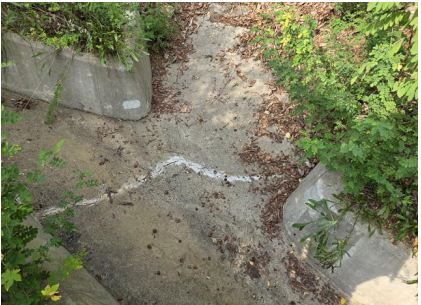
| 구 분 | 중점유지관리 사항 | 현황 사진 |
|---|---|---|
| 배수<br>시설 | <ul style="list-style-type: none"> <li>• 배수로 균열, 파손 구간</li> <li>→ 손상에 대한 보수가 필요하며, 보수후에도 재손상 발생에 대한 주기적인 점검을 실시하는 유지관리가 필요</li> </ul> | |

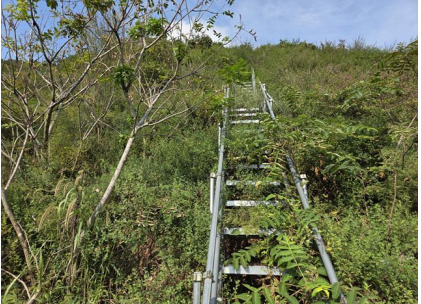
| 구 분 | 중점유지관리 사항 | 현황 사진 |
|---|---|---|
| 보호<br>시설 | <ul style="list-style-type: none"> <li>• 점검계단 식생</li> <li>→ 원활한 점검 및 유지관리를 위해 식생에 대한 정비가 필요</li> </ul> | |
