# 15. 상주절토15

### 15.1 시설물의 개요

상주절토15는 경상북도 구미시 도개면 다곡리(상주영천고속도로 18.104~18.334km)에 위치한 사면으로서 총 연장 230.0m, 높이 31.0m로, 2017년 06월 준공된 절토사면이다. 또한, 준공 이후 별도의 용도변경 없이 공용중이다.

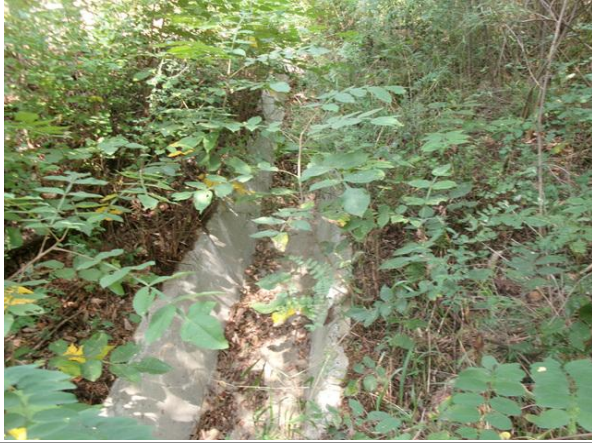
- 배수시설은 소단배수로 및 산마루측구가 시공되어 있다.
- 기존손상인 소단배수로 18.264k 채균열(0.3/2.0), 18.284k 채균열(0.3/2.0)이 조사되었고, 금회 18.144k 산마루측구 균열(0.3/1.5)이 추가 조사되었다.
- 상기 발생한 손상은 시공당시 다짐미흡으로 압밀작용 부위를 따라 배수로 자중에 의해 발생된 것으로 판단되며, 손상부위로 지표수의 유입으로 인해 손상의 진전이 예상되므로 원활한 배수 및 유지관리를 위해 주입보수가 필요하다.

| 현황 | 18.144k 산마루측구 균열(0.3/1.5) | 현황 | 18.264k 소단배수로 재균열(0.3/2.0) |
| 원인 | 다짐미흡, 배수로 자중, 지표수 유입 | 원인 | 다짐미흡, 배수로 자중, 지표수 유입 |

| 대책 | 주입보수 | 대책 | 주입보수 |

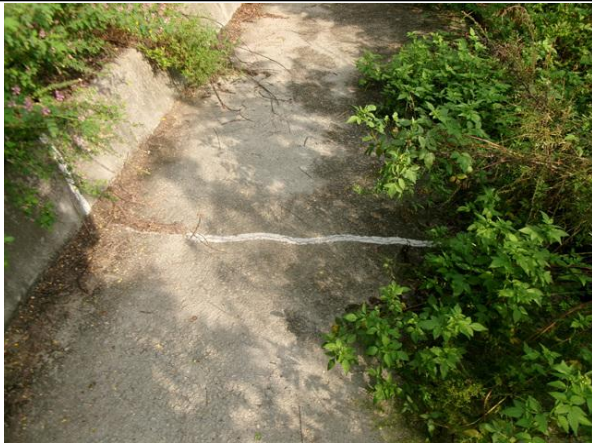
| 현황 | 18.284k 소단배수로 재균열(0.3/2.0) | 현황 | 낙석방지울타리 |
| 원인 | 다짐미흡, 배수로 자중, 지표수 유입 | 원인 | 상태양호 |

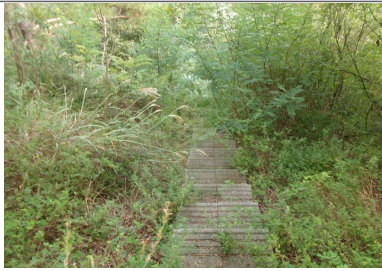
| 구 분 | 점검 결과 | 비고 |
|---|---|---|
| 추락방지시설 | 추락방지시설인 점검계단은 손상이 관찰되지 않은 양호한 상태로, 유지관리에 문제가 없는 것으로 판단된다. | |

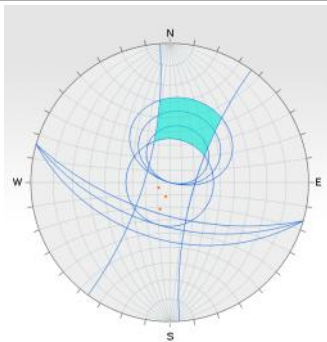
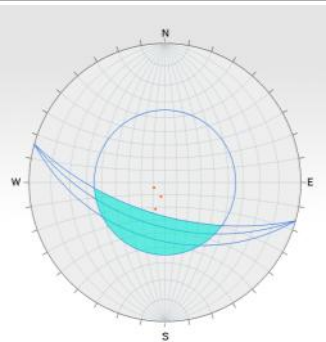
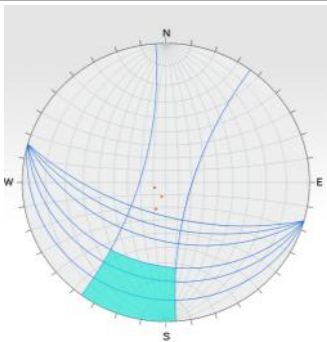
| 구 분 | | J1 | J2 | J3 | 절리상태 점수 | | |
|---|---|---|---|---|---|---|---|
| 안정 | | 안정 | | 안정 | | | |
| <ul style="list-style-type: none"><li>● 평면파괴 영역에 절리군의 극점이 분포하고 있지 않음</li><li>● 췌기파괴 영역에 절리군의 극점이 분포하고 있지 않음</li><li>● 전도파괴 영역에 절리군의 극점이 분포하고 있지 않음</li></ul> | | | | | | | |

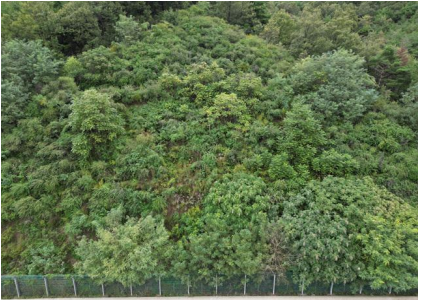
| 구 분 | 중점유지관리 사항 | 현황 사진 |
|---|---|---|
| 사<br>면<br>부 | <ul style="list-style-type: none"> <li>• 상태양호</li> <li>→ 점검당시 상태는 양호하나 주기적인 점검으로 통해 손상의 발생유무에 대한 확인, 유지관리를 실시</li> </ul> | |

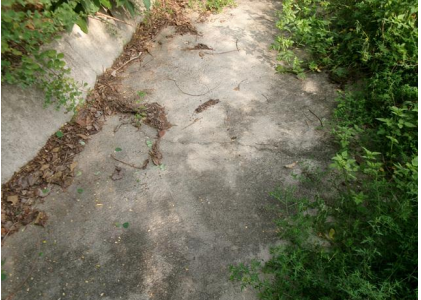
| 구 분 | 중점유지관리 사항 | 현황 사진 |
|---|---|---|
| 배수<br>시설 | <ul style="list-style-type: none"> <li>• 배수로 균열 구간</li> <li>→ 균열부에 대한 보수가 필요하며, 보수후에도 재손상 발생에 대한 주기적인 점검을 실시하는 유지관리가 필요</li> </ul> | |

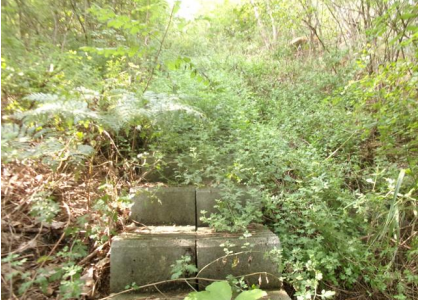
| 구 분 | 중점유지관리 사항 | 현황 사진 |
|---|---|---|
| 보호<br>시설 | <ul style="list-style-type: none"> <li>• 점검계단 식생</li> <li>→ 원활한 점검 및 유지관리를 위해 식생에 대한 정비가 필요</li> </ul> | |
