## **16. 상주절토16**

## 16. 상주절토16

상주절토16은 경상북도 구미시 도개면 다곡리(상주영천고속도로 21.194~22.054km)에 위치한 사면으로서 총 연장 860.0m, 높이 43.0m로, 2017년 06월 준공된 절토사면이다. 또한, 준공 이후 별도의 용도변경 없이 공용중이다.

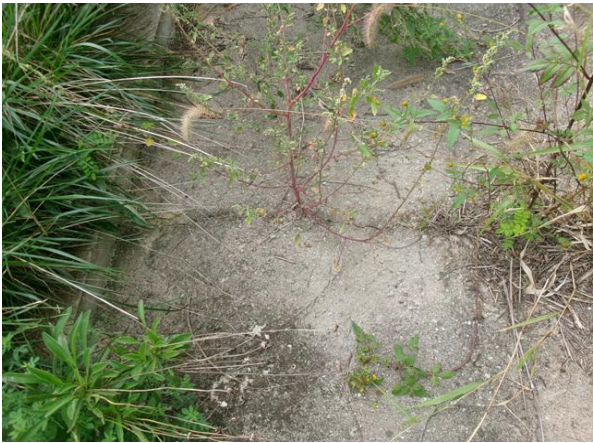
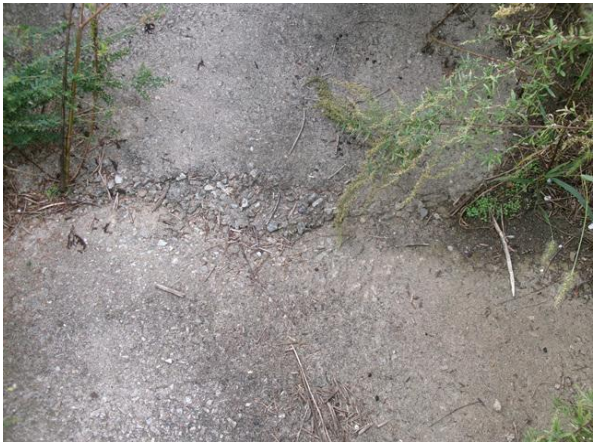
- 배수시설은 소단배수로 및 배후도로가 시공되어 있다.
- 소단배수로 21.964k 균열(0.5/2.0\*3ea, 0.5/20.0), 22.044k 균열(0.3/2.0\*2ea)이 조사되었고, 전차에 조사된 일부균열 및 토사퇴적에 대해 보수가 실시된 것이 확인되었다.
- 상기 발생한 손상은 시공당시 다짐미흡으로 압밀작용 부위를 따라 배수로 자중에 의해 발생된 것으로 판단되며, 손상부위로 지표수의 유입으로 인해 손상의 진전이 예상되므로 원활한 배수 및 유지관리를 위해 주입보수가 필요하다.

| 현 황 | 21.944k 소단배수로 균열 (0.5/2.0) | 현 황 | 21.944k 소단배수로 균열 (0.5/2.0) |
| 원 인 | 다짐미흡, 배수로 자중, 지표수 유입 | 원 인 | 다짐미흡, 배수로 자중, 지표수 유입 |

| 대 책 | 주입보수 | 대 책 | 주입보수 |

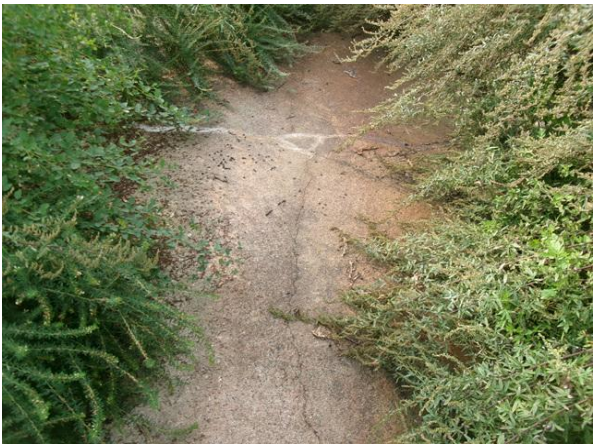
| 현 황 | 21.944k 소단배수로 균열 (0.5/20.0) | 현 황 | 22.044k 소단배수로 균열 (0.3/2.0) |
| 원 인 | 다짐미흡, 배수로 자중, 지표수 유입 | 원 인 | 다짐미흡, 배수로 자중, 지표수 유입 |

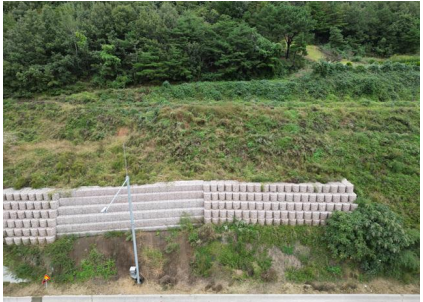
| 구 분 | 중점유지관리 사항 | 현황 사진 |
|---|---|---|
| 사면부 | <ul style="list-style-type: none"> <li>· 개비온 구간</li> <li>→ 이전 표층유실이 있던 손상부위로 개비온 주변부의 손상 발생유무 확인하는 유지관리가 필요</li> </ul> | |

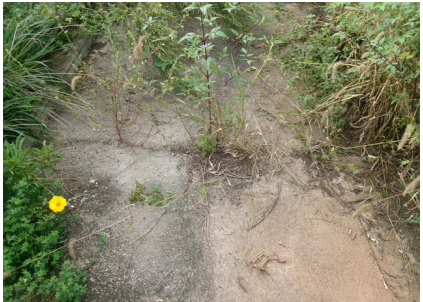
| 구 분 | 중점유지관리 사항 | 현황 사진 |
|---|---|---|
| 배수 시설 | <ul style="list-style-type: none"> <li>· 배수로 균열 구간</li> <li>→ 균열부에 대한 보수가 필요하며, 보수후에도 재손상 발생에 대한 주기적인 점검을 실시하는 유지관리가 필요</li> </ul> | |

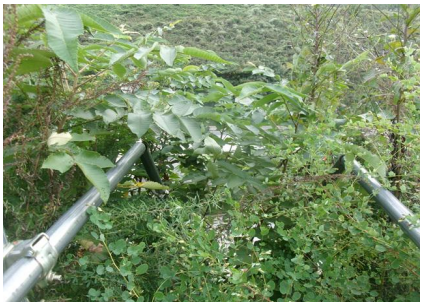
- 부대시설로는 낙석방지울타리(21.924~22.054k), 점검계단(21.974k)이 설치되어 있으며, 손상이 없는 양호한 상태로 조사되었다.
- 소일네일링은 현재 식생공으로 덮여있는 상태로 확인은 불가하나, 이완에 의한 식생의 유실 및 탈락이 없는 것으로 보아 양호한 상태인 것으로 판단된다.
- 점검계단은 주변식생으로 인한 유지관리의 불편함을 초래할 수 있으므로, 주기적인 정비를 실시하는 관리가 필요하다.

| 구 분 | 중점유지관리 사항 | 현황 사진 |
|---|---|---|
| 보호 시설 | <ul style="list-style-type: none"> <li>· 점검계단 식생</li> <li>→ 원활한 점검 및 유지관리를 위해 식생에 대한 정비가 필요</li> </ul> | |
