# 17. 영천절토17

### 17.1 시설물의 개요

영천절토17은 경상북도 구미시 도개면 다곡리(상주영천고속도로 21.724~22.054km)에 위치한 사면으로서 총 연장 330.0m, 높이 33.0m로, 2017년 06월 준공된 절토사면이다. 또한, 준공 이후 별도의 용도변경 없이 공용중이다.

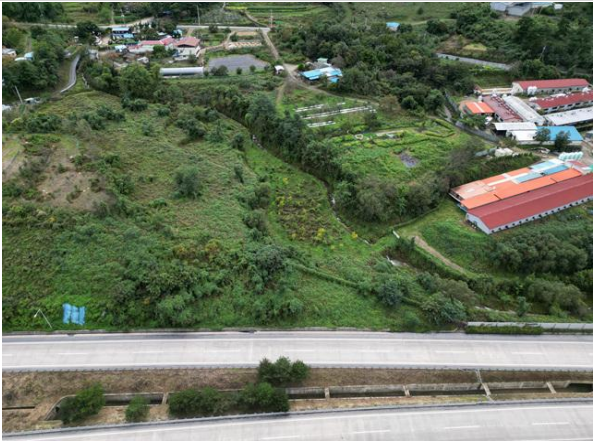
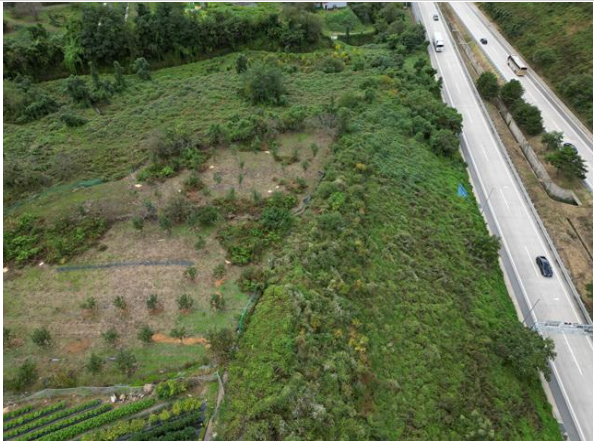
| 현 황 | 사면부 전경 | 현 황 | 상부사면 전경 |
| 원 인 | 상태양호 | 원 인 | 상태양호 |

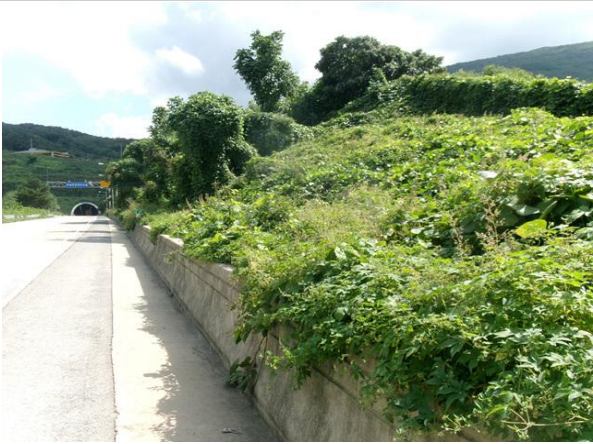
| 현 황 | 도로, 이격부 | 현 황 | 21.844k 표층유실 임시보수 |
| 원 인 | 상태양호 | 원 인 | 집중강우, 유실 |

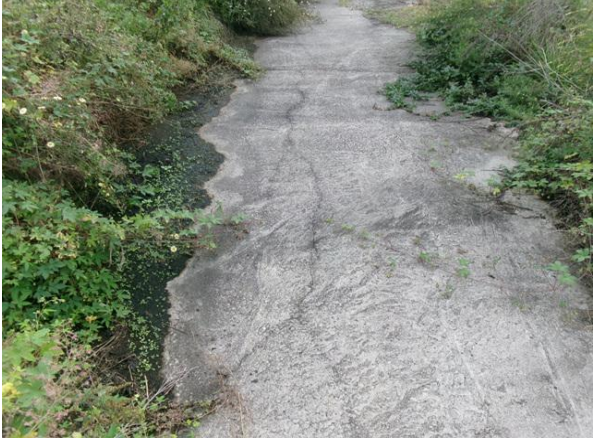
- 배수시설은 소단배수로가 시공되어 있다.
- 기존 손상인 소단배수로 21.994k 균열(0.3/4.0), 22.014k 균열(0.3/5.0)이 확인되었고, 이 전점검시 조사된 균열은 보수를 실시한 것이 확인되었다.
- 상기 발생한 손상은 시공당시 다짐미흡으로 압밀작용 부위를 따라 배수로 자중에 의해 발생된 것으로 판단되며, 손상부위로 지표수의 유입으로 인해 손상의 진전이 예상되므로 원활한 배수 및 유지관리를 위해 주입보수가 필요하다.

| 현 황 | 21.994k 소단배수로 균열(0.3/4.0) | 현 황 | 22.014k 소단배수로 균열(0.3/5.0) |
| 원 인 | 다짐미흡, 배수로 자중, 지표수 유입 | 원 인 | 다짐미흡, 배수로 자중, 지표수 유입 |

| 대 책 | 주입보수 | 대 책 | 주입보수 |

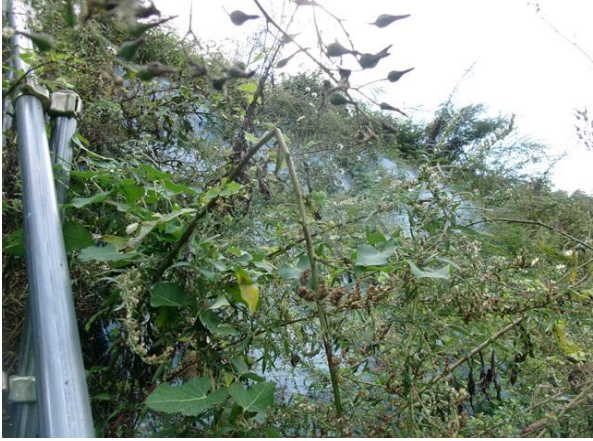
| 현 황 | 22.004k 표층유실 임시보수 | 현 황 | 점검계단 이용불가 |
| 원 인 | 집중강우 | 원 인 | 식생 |

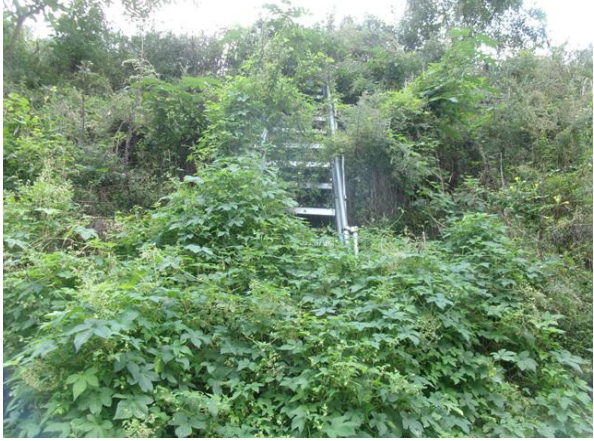
- 부대시설로는 점검계단(22.014k)가 설치되어 있으며, 식생으로 인해 이용이 불가하므로, 정비가 필요한 상태로 조사되었다.
- 보호시설로는 전구간 소일네일링이 시공되어 있으며, 식생공으로 인해 직접관찰은 불가하나, 주변 식생공의 유실, 변형 등의 손상은 없는 것으로 보아 양호한 것으로 판단된다.

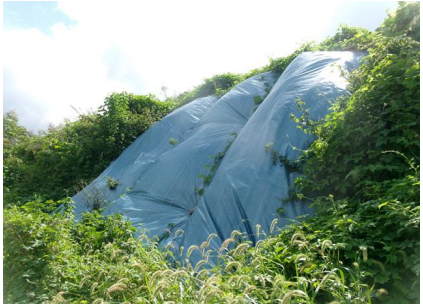
| 구 분 | 중점유지관리 사항 | 현황 사진 |
|---|---|---|
| 사면부 | <ul style="list-style-type: none"> <li>· 표층유실(임시보수) 구간</li> <li>→ 이전 표층유실이 있던 손상부위로 현재 임시보수 중이나, 주변부의 손상 발생유무 확인하는 유지관리가 필요</li> </ul> | |

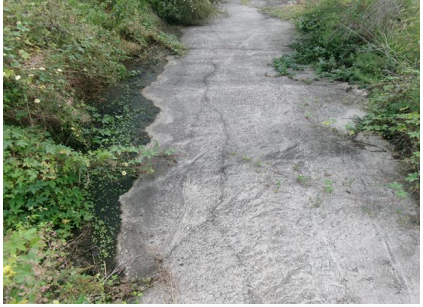
| 구 분 | 중점유지관리 사항 | 현황 사진 |
|---|---|---|
| 배수 시설 | <ul style="list-style-type: none"> <li>· 배수로 균열 구간</li> <li>→ 균열부에 대한 보수가 필요하며, 보수후에도 재손상 발생에 대한 주기적인 점검을 실시하는 유지관리가 필요</li> </ul> | |

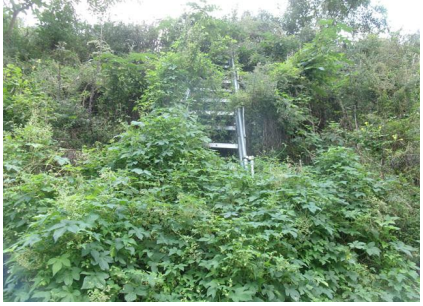
| 구 분 | 중점유지관리 사항 | 현황 사진 |
|---|---|---|
| 보호 시설 | <ul style="list-style-type: none"> <li>· 점검계단 식생</li> <li>→ 원활한 점검 및 유지관리를 위해 식생에 대한 정비가 필요</li> </ul> | |
