# 18. 영천절토18

영천절토18은 대구광역시 군위군 소보면 달산리(상주영천고속도로 22.924~23.494km)에 위치한 사면으로서 총 연장 570.0m, 높이 31.0m로, 2017년 06월 준공된 절토사면이다. 또한, 준공 이후 별도의 용도변경 없이 공용중이다.

절토사면명 : 영천절토18 / 22.924~23.494km

상주영천고속도로 2024~2025년 시설물 안전점검 용역  
(2025년 하반기 정밀안전점검)

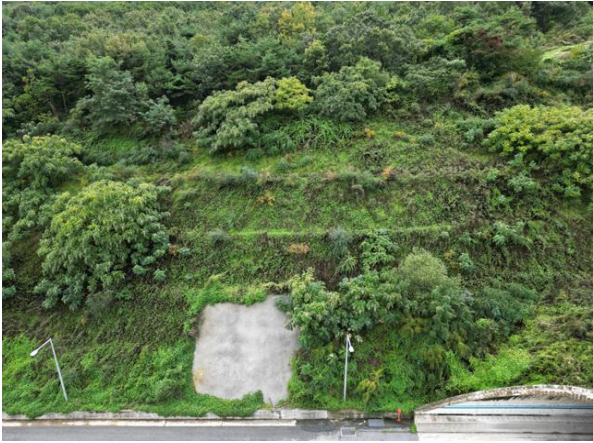
| 현 황 | 22.944k 숏크리트 보호공 | 현 황 | 2023년 정밀안전점검 |
| 원 인 | 상태양호 | 원 인 | — |

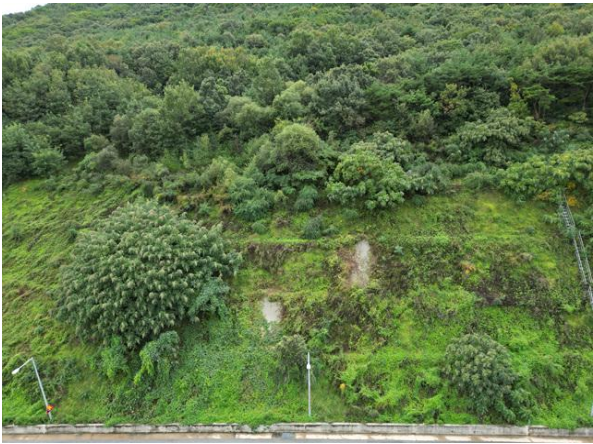
| 현 황 | 23.024k 숏크리트 보호공 | 현 황 | 2023년 정밀안전점검 |
| 원 인 | 상태양호 | 원 인 | — |

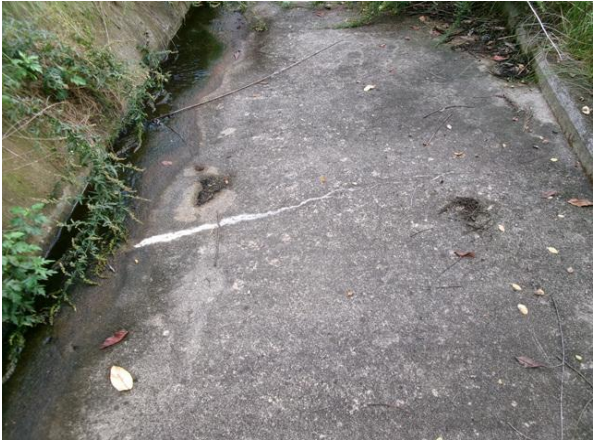
- 배수시설은 소단배수로, 산마루측구가 시공되어 있다.
- 22.964k 균열(0.3/2.0), 22.984k 균열(0.3/2.0), 22.994k 재균열(0.3/1.0), 23.024k 균열(0.3/2.0)이 조사되었고, 기존손상 중 일부 균열에 대해 보수를 실시한 것이 확인되었다.
- 상기 발생한 손상은 시공당시 다짐미흡으로 압밀작용 부위를 따라 배수로 자중에 의해 발생된 것으로 판단되며, 손상부위로 지표수의 유입으로 인해 손상의 진전이 예상되므로 원활한 배수 및 유지관리를 위해 주입보수가 필요하다.
- 1구간 터널 출구부에 연속되어 있는 사면으로 형상이 ‘ㄱ’자 형태로 강우시 지표수가 모일 수 있는 형상으로, 주기적인 점검으로 토사퇴적, 배수기능 저하 등의 문제점이 없는지 확인하는 유지관리가 필요하다.

| 현 황 | 22.974k 소단배수로 균열(0.3/2.0) | 현 황 | 22.994k 소단배수로 균열(0.3/2.0) |
| 원 인 | 다짐미흡, 배수로 자중, 지표수 유입 | 원 인 | 다짐미흡, 배수로 자중, 지표수 유입 |

| 대 책 | 주입보수 | 대 책 | 주입보수 |

| 구분 | 손상내용 | 보수방안 | 손상<br>물량 | 보수<br>물량 | 단위 | 단가<br>(천원) | 개략공사비<br>(천원) | 우선<br>순위 |
|---|---|---|---|---|---|---|---|---|
| 배수시설 | 소단배수로 균열 | 주입보수 | 7.00 | 10.50 | m | 65 | 683 | 1 |

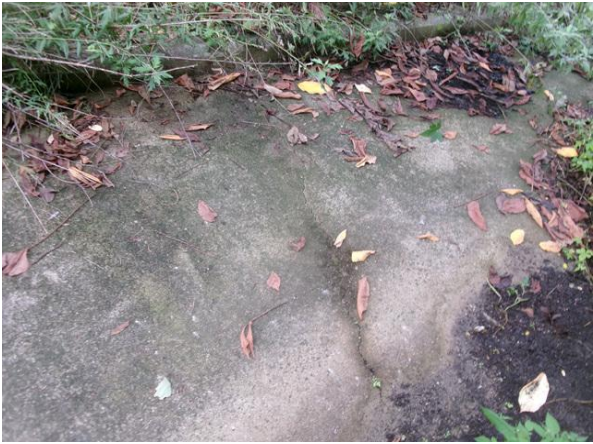
| 현 황 | 23.024k 소단배수로 균열(0.3/2.0) | 현 황 | 22.964k 소단배수로 균열(0.3/2.0) |
| 원 인 | 다짐미흡, 배수로 자중, 지표수 유입 | 원 인 | 다짐미흡, 배수로 자중, 지표수 유입 |

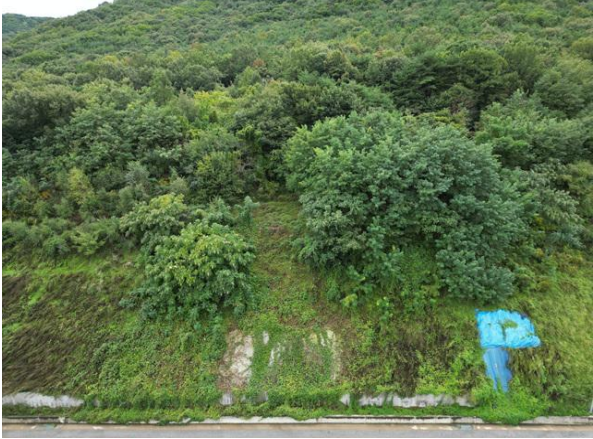
| 현 황 | 23.224k 숏크리트 보호공 | 현 황 | 2023년 정밀안전점검 |
| 원 인 | 상태양호 | 원 인 | — |

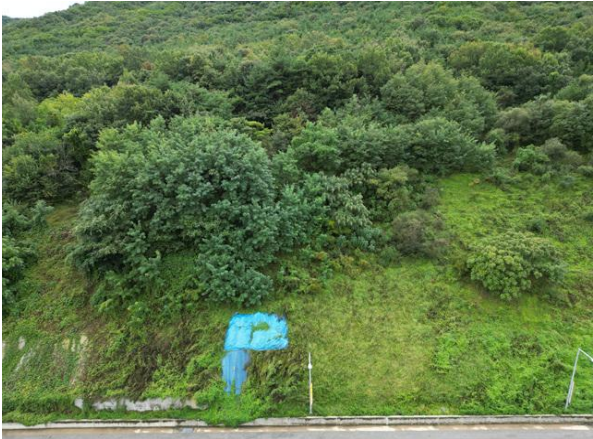
- 사면전반에 걸쳐 보호공, 식생공이 시공되어 있으며, 식생활착은 보통인 상태로 확인되었다.
- 풍화등급은 직접적으로 확인은 불가하나, 1구간과 같은 약한풍화(SW)~보통풍화(MW) 정도로 판단된다.
- 금회 점검시, 23.224k 옹벽 상단 표층유실은 슛크리트 보호공을 실시하였으며, 양호한 상태이다. 전회 점검된 23.164k 표층유실 임시보수(5.0\*5.0\*0.3)이 확인되었다. 상기 손상은 강우시 지표수에 의해 일부 연약한 토층부위가 유실된 것으로, 임시보수가 되어있고, 상부사면의 유입면적이 작은 상태로 지표수에 의한 손상의 진전 가능성은 낮은 것으로 보이나, 추가유실 및 주행차량의 안전성 확보를 위해 보호공으로 개비운을 설치하는 것이 필요하다.

| 현 황 | 23.164k 임시보수(5.0*5.0*0.3) | 현 황 | 2023년 정밀안전점검 |
| 원 인 | 지표수 유입, 표층유실 | 원 인 | — |

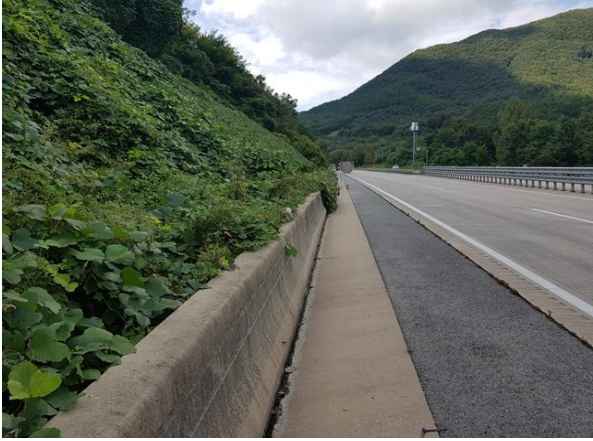
| 현 황 | 도로, 이격부 전경 | 현 황 | 23.384~23.404k 돌망태공 전경 |
| 원 인 | 상태양호 | 원 인 | 상태양호 |

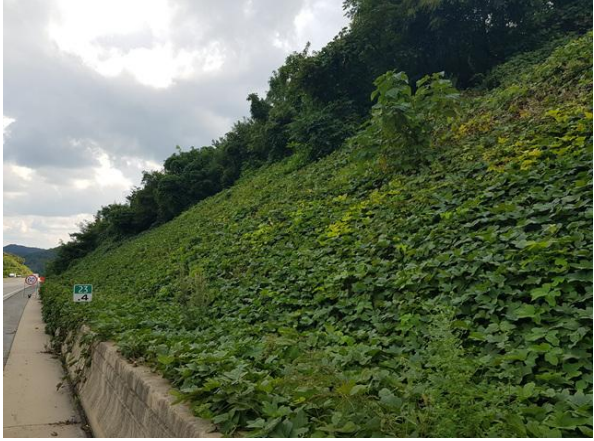
- 부대시설로는 돌망태공(23.384~23.404k)이 설치되어 있으며, 배부름의 흔적 및 철망의 손상이 없는 양호한 상태로 조사되었다.

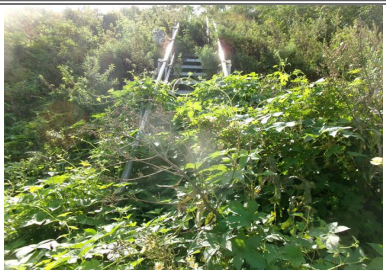
| 구 분 | 점검 결과 | 비고 |
|---|---|---|
| 추락방지시설 | 추락방지시설인 점검계단은 손상이 관찰되지 않은 양호한 상태로, 유지관리에 문제가 없는 것으로 판단된다. | |

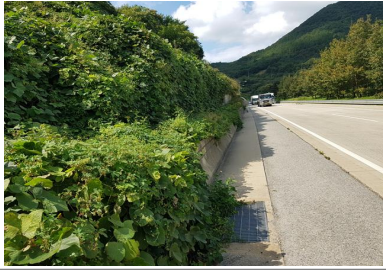
| 구 분 | 점검 결과 | 비고 |
|---|---|---|
| 도로부 포장 | 도로부 포장은 조사결과 손상이 관찰되지 않아 차량 주행에 특별한 문제가 없는 것으로 판단된다. | |

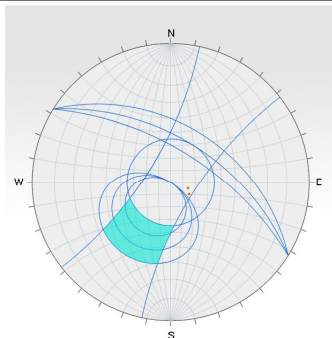
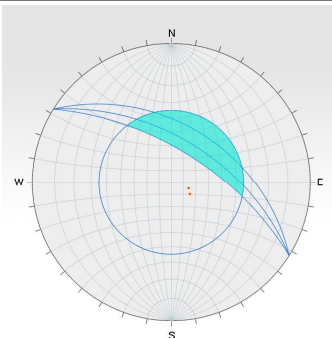
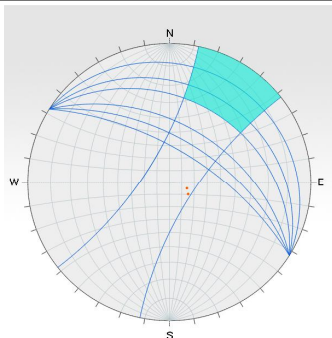
| 구 분 | | J1 | J2 | J3 | 절리상태 점수 | | |
|---|---|---|---|---|---|---|---|
| 안정 | | 안정 | | 안정 | | | |
| <ul style="list-style-type: none"><li>● 평면파괴 영역에 절리군의 극점이 분포하고 있지 않음</li><li>● 썰기파괴 영역에 절리군의 극점이 분포하고 있지 않음</li><li>● 전도파괴 영역에 절리군의 극점이 분포하고 있지 않음</li></ul> | | | | | | | |

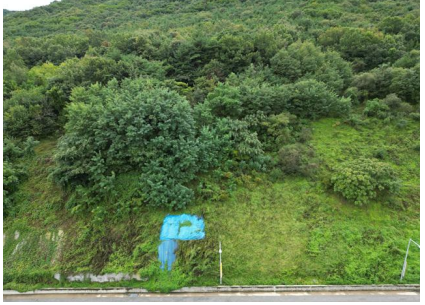
| 구 분 | 중점유지관리 사항 | 현황 사진 |
|---|---|---|
| 사면부 | <ul style="list-style-type: none"> <li>· 표층유실 임시보수 구간</li> <li>→ 장마철 및 강우시 주기적인 점검을 실시하는 유지관리가 필요</li> </ul> | |

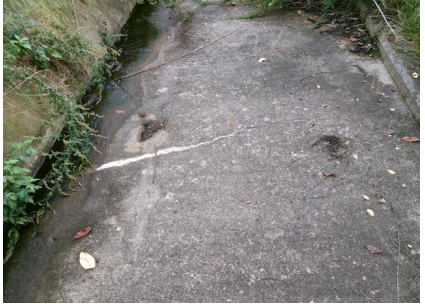
| 구 분 | 중점유지관리 사항 | 현황 사진 |
|---|---|---|
| 배수 시설 | <ul style="list-style-type: none"> <li>· 배수로 균열 구간</li> <li>→ 균열부에 대한 보수가 필요하며, 보수후에도 재손상 발생에 대한 주기적인 점검을 실시하는 유지관리가 필요</li> </ul> | |

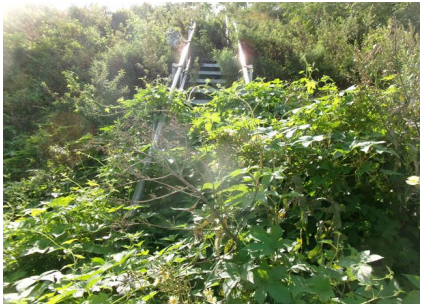
| 구 분 | 중점유지관리 사항 | 현황 사진 |
|---|---|---|
| 보호 시설 | <ul style="list-style-type: none"> <li>· 점검계단 식생</li> <li>→ 원활한 점검 및 유지관리를 위해 식생에 대한 정비가 필요</li> </ul> | |
