## **20. 영천절토20**

### 20.1 시설물의 개요

본 시설물은 대구광역시 군위군 소보면 달산리(상주영천고속도로 25.854~26.074km)에 위치한 사면으로서 총 연장 220.0m, 높이 46.0m의 절토사면으로 시공되어 있다. 또한, 준공 이후 별도의 용도변경 없이 공용중이다.

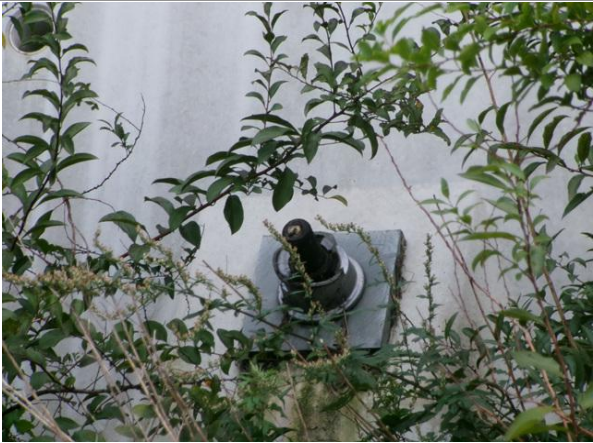
- 부대시설로는 점검계단(25.854 ~ 25.914k, 25.974k), 판넬형옹벽+계단식옹벽(25.924 ~ 25.984k)이 설치되어 있다.
- 옹벽은 하부 침하, 활동, 세굴 등의 기초부 손상은 없는 상태이며, 전면부 콘크리트 손상(파손, 배부름)도 없는 양호한 상태이다.
- 판넬형 옹벽이 사면부에 설치되어 있으며, 판넬은 손상이 없는 양호한 상태로 조사되었고, 25.934k 1개소 앵커캡 파손이 조사되었다. 앵커캡 파손 형태와 주변부 앵커는 양호한 상태인 것으로 보아, 밀림에 의한 손상이 아니라, 외부충격에 의한 것으로 보인다. 25.984k 계단식 옹벽부 전면 균열이 확인되었고 부재의 내구성 확보차원의 주입보수가 필요한 상태이다.
- 점검계단은 주변식생으로 인한 유지관리의 불편함을 초래할 수 있으므로, 주기적인 정비를 실시하는 관리가 필요하다.

| 현 황 | 25.934k 앵커캡 파손 | 현 황 | 25.984k 계단식옹벽 균열(1.0/4.0) |
| 원 인 | 외부충격 | 원 인 | 다짐미흡, 건조수축 등 |

| 대 책 | 캡 재설치 | 대 책 | 주입보수 |

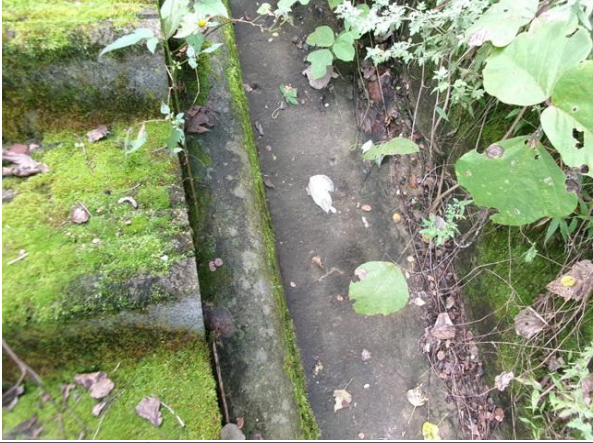
(40.0\*3.0), 26.044k 망상균열(10.0\*3.0)이 산마루측구에 25.894k 균열(0.5/0.5), 25.864k 파손(0.1\*0.8)이 조사되었다.

- 상기 발생한 균열, 망상균열, 파손은 시공당시 다짐미흡으로 압밀작용 부위를 따라 배수로 자중에 의해 발생한 것으로 판단되며, 손상부위로 지표수의 유입으로 인해 손상의 진전이 예상되므로 원활한 배수 및 유지관리를 위해 주입보수, 단면보수가 필요하다.

| 현 황 | 25.894k 산마루측구 균열(0.5/0.5) | 현 황 | 25.924k 소단배수로 균열(0.5/2.0*11ea) |
| 원 인 | 다짐미흡, 배수로 자중, 지표수 유입 등 | 원 인 | 다짐미흡, 배수로 자중, 지표수 유입 등 |

| 대 책 | 주입보수 | 대 책 | 주입보수 |

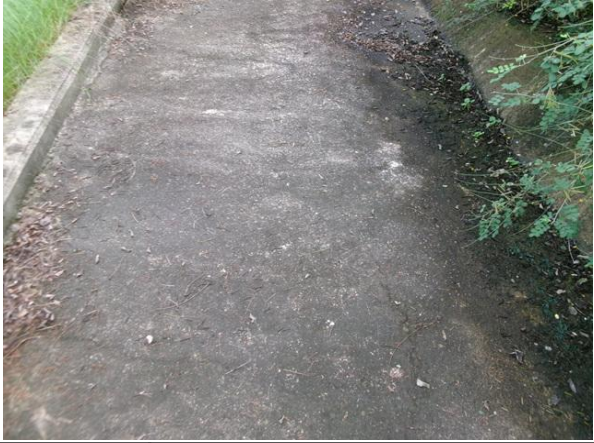
- 배수시설은 소단배수로 및 산마루측구가 시공되어 있다.
- 소단배수로에 25.924k 균열(0.5/2.0\*11ea), 25.934k 균열(0.5/2.5), 25.964k 균열(0.5/2.5\*2ea), 25.974k 균열(0.5/2.5), 25.974k 재균열(0.5/2.0\*6ea), 26.004k 망상균열

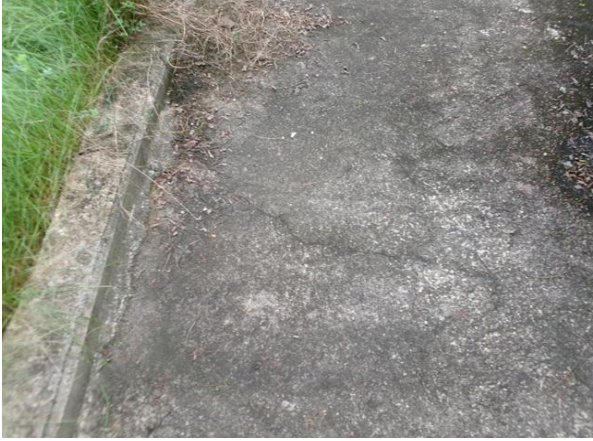
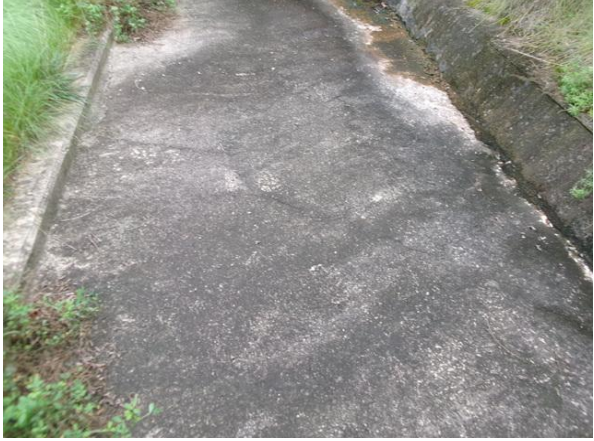
| 현 황 | 25.934k 소단배수로 균열(0.5/2.5) | 현 황 | 25.934k 소단배수로 균열(0.5/2.5) |
| 원 인 | 다짐미흡, 배수로 자중, 지표수 유입 | 원 인 | 다짐미흡, 배수로 자중, 지표수 유입 |

| 대 책 | 주입보수 | 대 책 | 주입보수 |

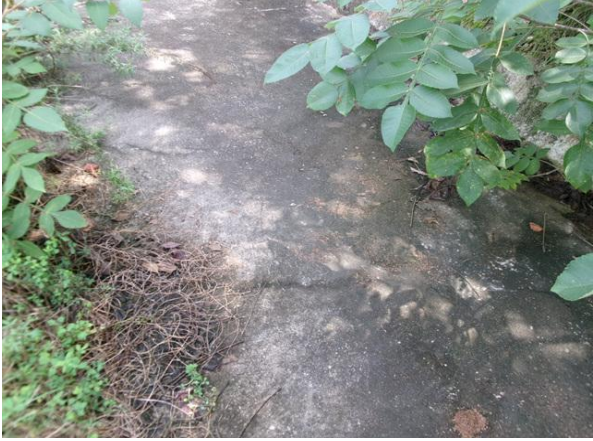
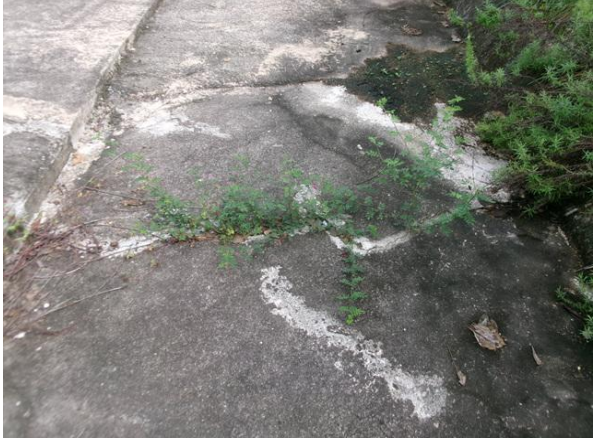
| 현 황 | 25.954k 소단배수로 균열(0.5/2.5) | 현 황 | 25.954k 소단배수로 균열(0.5/2.5) |
| 원 인 | 다짐미흡, 배수로 자중, 지표수 유입 | 원 인 | 다짐미흡, 배수로 자중, 지표수 유입 |

| 대 책 | 주입보수 | 대 책 | 주입보수 |

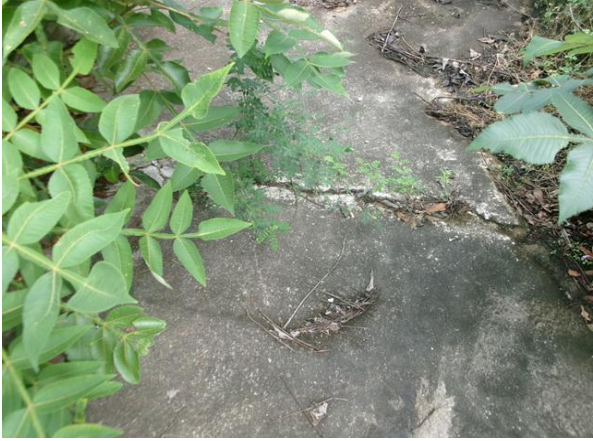
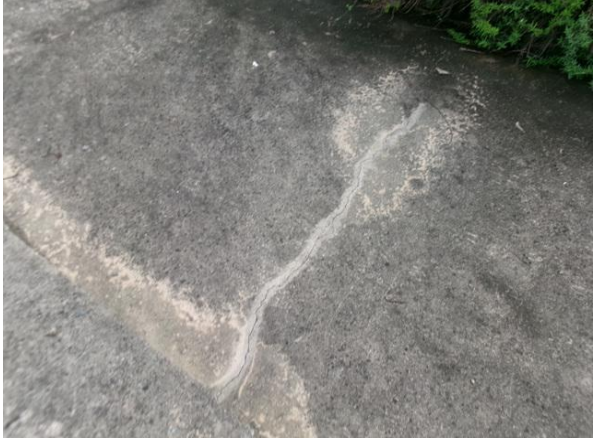
| 현 황 | 25.974k 소단배수로 재균열(0.5/2.0) | 현 황 | 25.974k 소단배수로 재균열(0.5/2.0) |
| 원 인 | 다짐미흡, 배수로 자중, 지표수 유입 등 | 원 인 | 다짐미흡, 배수로 자중, 지표수 유입 등 |

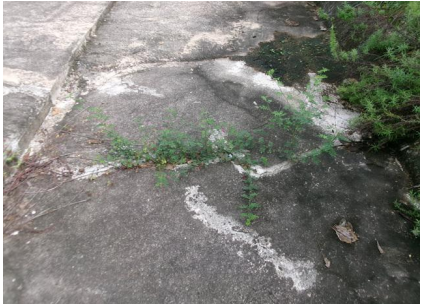
| 구 분 | 중점유지관리 사항 | 현황 사진 |
|---|---|---|
| 배수<br>시설 | <ul style="list-style-type: none"> <li>• 배수로 및 측구 균열 구간<br/>→ 균열부에 대한 보수가 필요하며, 보수후에도 재손상 발생에 대한 주기적인 점검을 실시하는 유지관리가 필요</li> </ul> | |

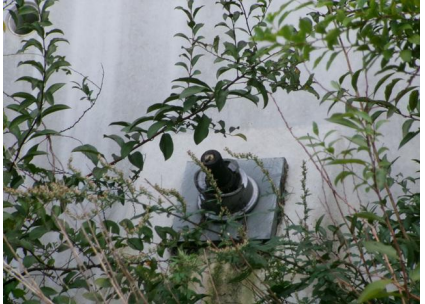
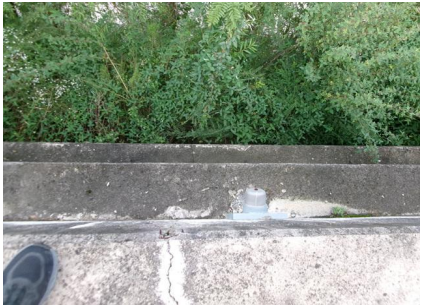
| 구 분 | 중점유지관리 사항 | 현황 사진 |
|---|---|---|
| 보호<br>시설 | <ul style="list-style-type: none"> <li>• 판넬형 옹벽 앵커캡 파손<br/>→ 캡교체 후 주기적인 확인 필요</li> <li>• 계단식 옹벽 균열<br/>→ 주입보수 및 주기적인 점검을 실시하는 유지관리가 필요</li> <li>• 점검계단 식생<br/>→ 원활한 점검 및 유지관리를 위해 식생에 대한 정비가 필요</li> </ul> | |
