# 21. 영천절토21

### 21.1 시설물의 개요

영천절토21은 대구광역시 군위군 소보면 달산리(상주영천고속도로 26.654~27.034km)에 위치한 사면으로서 총 연장 380.0m, 높이 33.0m로, 2017년 06월 준공된 절토사면이다. 또한, 준공 이후 별도의 용도변경 없이 공용중이다.

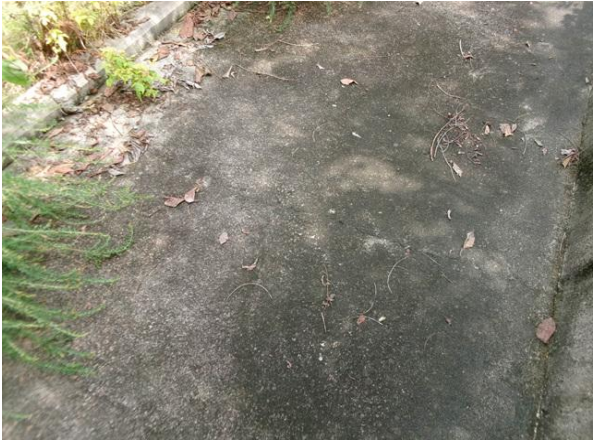
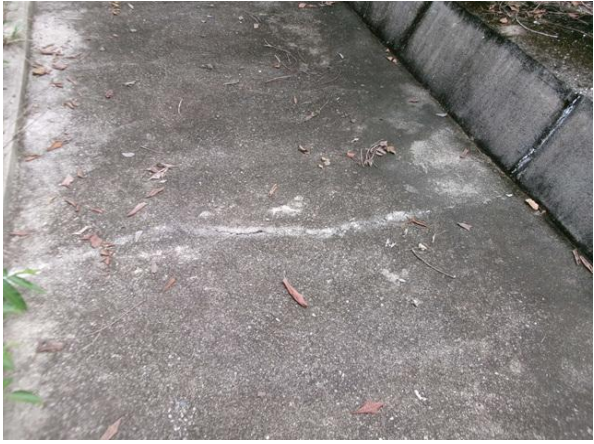
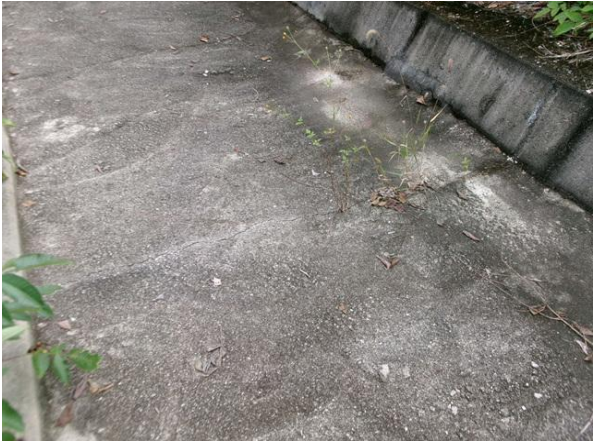
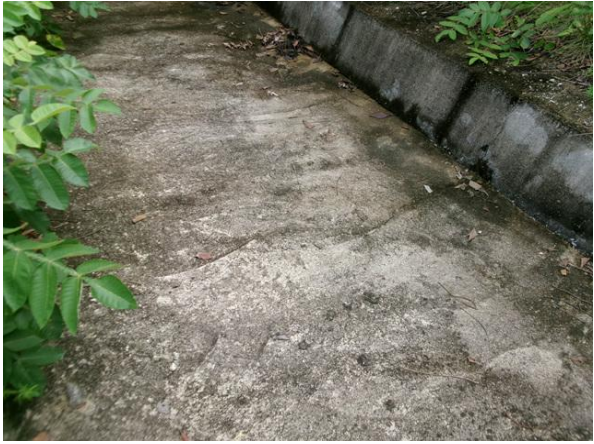
- 배수시설은 소단배수로 및 산마루측구, 수직도수로가 시공되어 있다.
- 소단배수로에 26.794k 균열(0.3/2.0\*4ea, 0.3/2.0)이 조사되었고, 산마루측구, 수직도수로는 전반적으로 양호한 것으로 조사되었다.

| 현 황 | 26.794k 소단배수로 균열(0.3/2.0*4ea) | 현 황 | 26.794k 소단배수로 균열(0.3/2.0*4ea) |
| 원 인 | 다짐미흡, 배수로 자중, 지표수 유입 | 원 인 | 다짐미흡, 배수로 자중, 지표수 유입 |

| 대 책 | 주입보수 | 대 책 | 주입보수 |

| 구분 | 손상내용 | 보수방안 | 손상<br>물량 | 보수<br>물량 | 단위 | 단가<br>(천원) | 개략공사비<br>(천원) | 우선<br>순위 |
|---|---|---|---|---|---|---|---|---|
| 배수시설 | 소단배수로 균열 | 주입보수 | 10.00 | 15.00 | m | 65 | 975 | 1 |

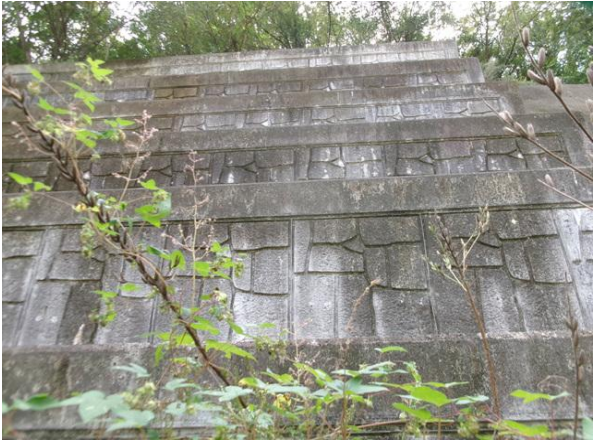
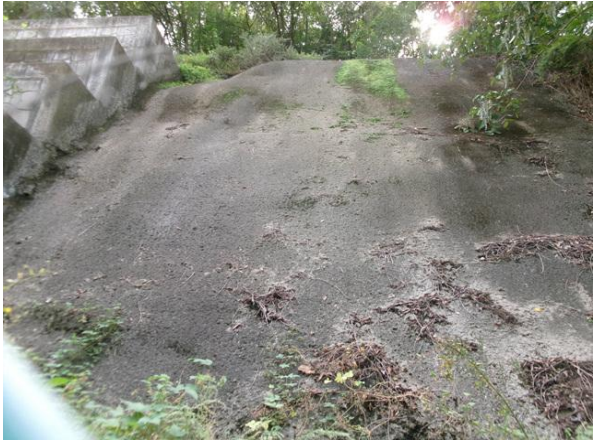
- 부대시설로는 낙석방지울타리(26.914~27.024k), 계단식옹벽(26.964k), 솟크리트(26.954~26.974k)가 설치되어 있으며, 손상이 없는 양호한 상태로 조사되었다.
- 옹벽은 하부 침하, 활동, 세굴 등의 기초부 손상은 없는 상태이며, 콘크리트 손상(파손, 균열, 배부름)도 없는 양호한 상태이다.

| 현 황 | 계단식옹벽 전경 | 현 황 | 쏙크리트 전경 |
| 원 인 | 상태양호 | 원 인 | 상태양호 |

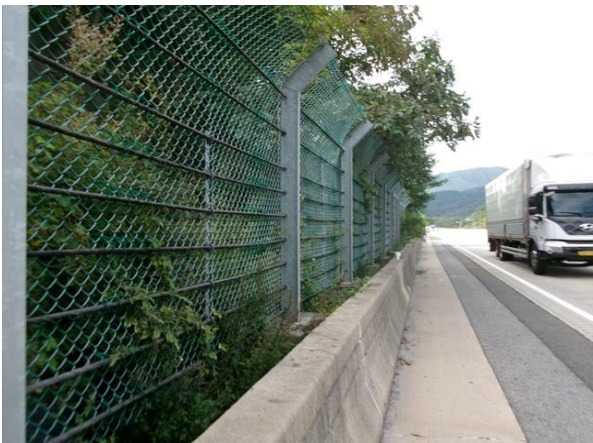
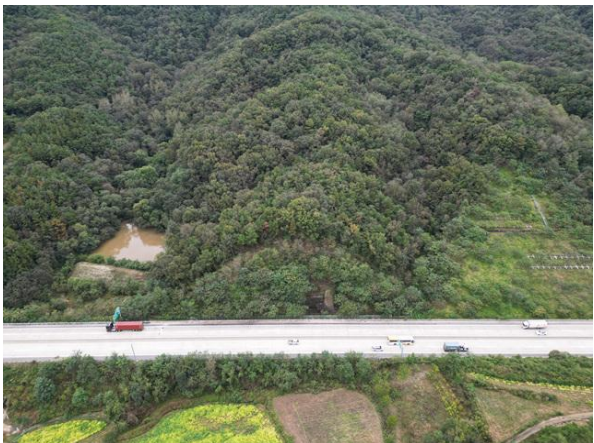
| 현 황 | 하부 전경 | 현 황 | 2구간 전체 전경 |
| 원 인 | 상태양호 | 원 인 | 상태양호 |

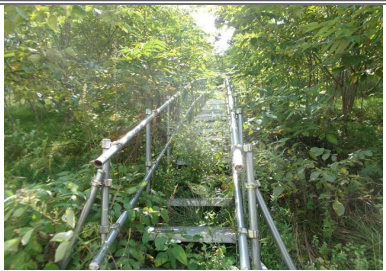
| 구 분 | 점검 결과 | 비고 |
|---|---|---|
| 추락방지시설 | 추락방지시설인 점검계단은 손상이 관찰되지 않은 양호한 상태로, 유지관리에 문제가 없는 것으로 판단된다. | |

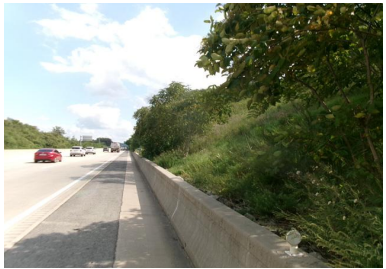
| 구 분 | 점검 결과 | 비고 |
|---|---|---|
| 도로부 포장 | 도로부 포장은 조사결과 손상이 관찰되지 않아 차량 주행에 특별한 문제가 없는 것으로 판단된다. | |

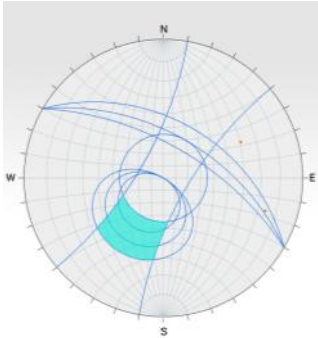
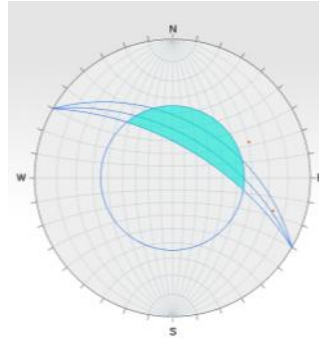
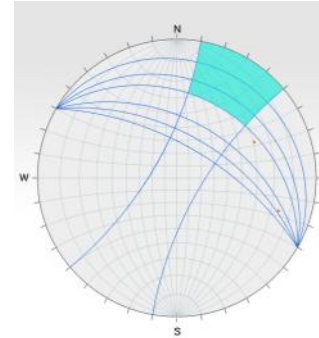
| 구 분 | | J1 | J2 | — | 절리상태 점수 | | |
|---|---|---|---|---|---|---|---|
| 안정 | | 안정 | | 안정 | | | |
| <ul style="list-style-type: none"><li>● 평면파괴 영역에 절리군의 극점이 분포하고 있지 않음</li><li>● 썩기파괴 영역에 절리군의 극점이 분포하고 있지 않음</li><li>● 전도파괴 영역에 절리군의 극점이 분포하고 있지 않음</li></ul> | | | | | | | |

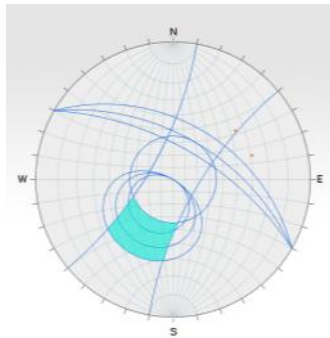
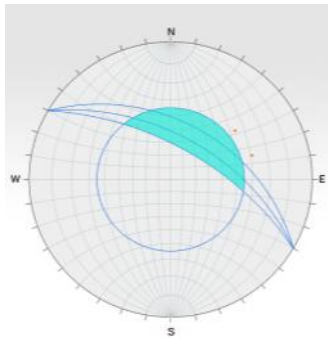
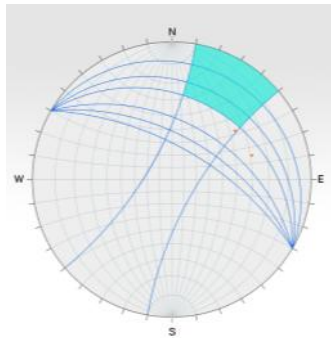
| 구 분 | | J3 | J4 | — | 절리상태 점수 | | |
|---|---|---|---|---|---|---|---|
| 안정 | | 안정 | | 안정 | | | |
| <ul style="list-style-type: none"><li>● 평면파괴 영역에 절리군의 극점이 분포하고 있지 않음</li><li>● 썰기파괴 영역에 절리군의 극점이 분포하고 있지 않음</li><li>● 전도파괴 영역에 절리군의 극점이 분포하고 있지 않음</li></ul> | | | | | | | |

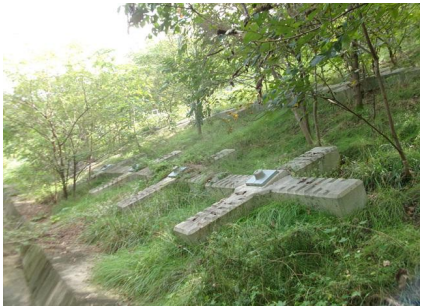
| 구 분 | 중점유지관리 사항 | 현황 사진 |
|---|---|---|
| 사<br>면<br>부 | <ul style="list-style-type: none"> <li>• 격자블럭 설치 구간<br/>→ 격자앵커부는 현재 양호한 상태이나, 장기공용시 우수 및 동결융해로 인한 정착력 저하 및 주변부 유실이 발생할 수 있으므로, 주기적인 점검으로 통해 손상의 발생유무에 대한 확인, 유지관리를 실시</li> </ul> | |

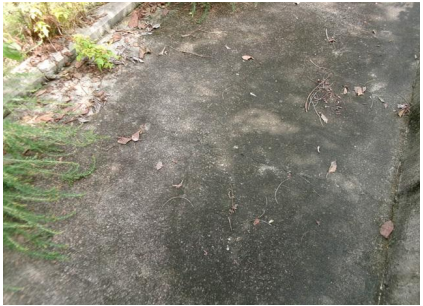
| 구 분 | 중점유지관리 사항 | 현황 사진 |
|---|---|---|
| 배수<br>시설 | <ul style="list-style-type: none"> <li>• 배수로 구간<br/>→ 균열 발생, 진전에 대한 주기적인 점검을 실시하는 유지관리가 필요</li> </ul> | |

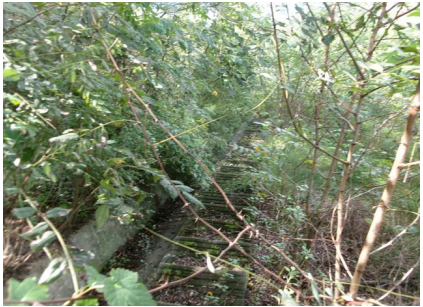
| 구 분 | 중점유지관리 사항 | 현황 사진 |
|---|---|---|
| 보호<br>시설 | <ul style="list-style-type: none"> <li>• 점검계단 식생<br/>→ 원활한 점검 및 유지관리를 위해 식생에 대한 정비가 필요</li> </ul> | |
