## **22. 영천절토22**

영천절토22는 대구광역시 군위군 소보면 송원리(상주영천고속도로 27.484~27.674km)에 위치한 사면으로서 총 연장 190.0m, 높이 31.0m, 2017년 06월 준공된 절토사면이다. 또한, 준공 이후 별도의 용도변경 없이 공용중이다.

2025년 정밀안전점검 (금회)

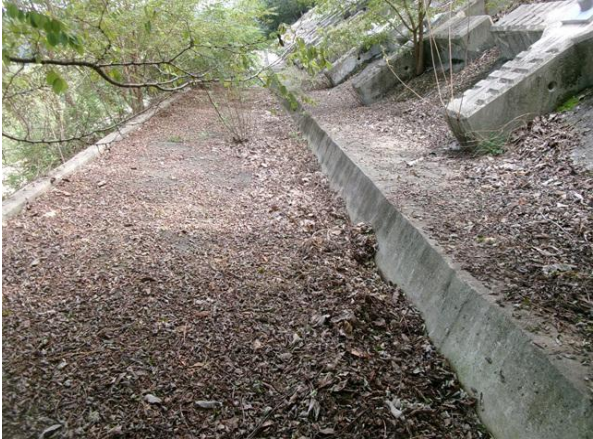
| 현 황 | 27.514k 소단배수로 토사퇴적 | 현 황 | 27.514k 소단배수로 균열(0.3/2.0) |
| 원 인 | 지표수 유입 | 원 인 | 다짐미흡, 배수로 자중, 지표수 유입 |

| 대 책 | 정비 | 대 책 | 주입보수 |

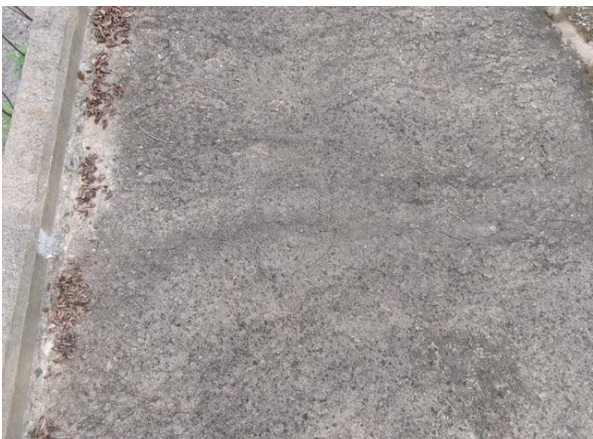
| 현 황 | 27.534k 소단배수로 균열(0.3/2.0) | 현 황 | 27.544k 소단배수로 균열(0.3/2.0) |
| 원 인 | 다짐미흡, 배수로 자중, 지표수 유입 | 원 인 | 다짐미흡, 배수로 자중, 지표수 유입 |

| 대 책 | 주입보수 | 대 책 | 주입보수 |

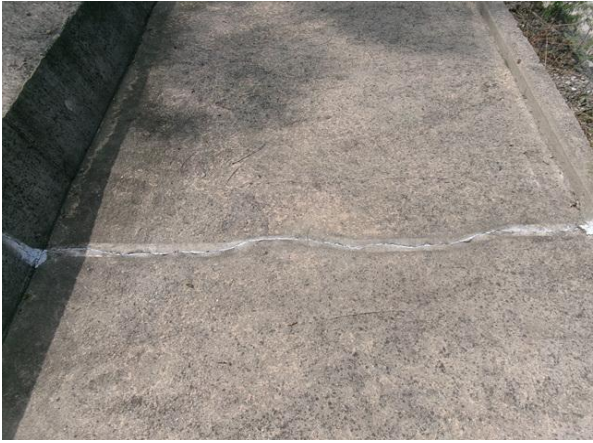
| 현 황 | 27.554k 소단배수로 재균열(0.3/2.0) | 현 황 | 27.574k 소단배수로 균열(0.5/2.0) |
| 원 인 | 다짐미흡, 배수로 자중, 지표수 유입 | 원 인 | 다짐미흡, 배수로 자중, 지표수 유입 |

| 대 책 | 주입보수 | 대 책 | 주입보수 |

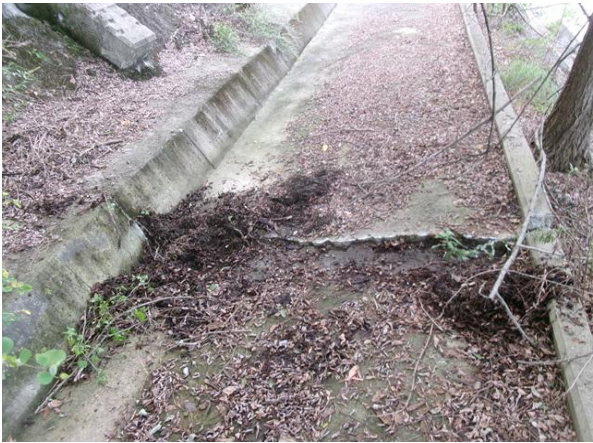
| 현 황 | 27.584k 소단배수로 단차(50mm) | 현 황 | 27.584k 숯크리트 들뜸(2.0*0.5) |
| 원 인 | 다짐미흡, 배수로 자중 | 원 인 | 다짐미흡, 배면유실 |

| 대 책 | 단면보수 | 대 책 | 주의관찰 후 보수 |

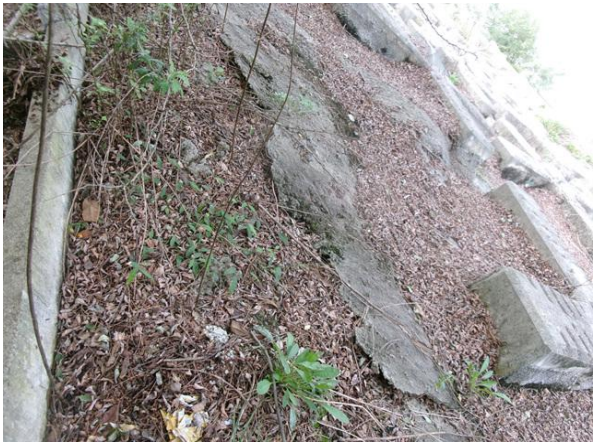
- 부대시설로는 슛크리트+격자블럭(27.504~27.624k), 야생동물유도울타리(27.604~27.674k), 점검계단(27.644~27.674k)이 설치되어 있으며, 손상이 없는 양호한 상태로 조사되었다.
- 격자블럭은 사면부에 315공이 설치되어 있으며, 격자콘크리트 및 앵커부는 손상이 없는 양호한 상태로 조사되었다. 27.584k 1단 상부 슛크리트 국부적인 들뜸이 조사되었고, 주의관찰이 요망된다.
- 점검계단은 주변식생으로 인한 유지관리의 불편함을 초래할 수 있으므로, 주기적인 정비를 실시하는 관리가 필요하다.

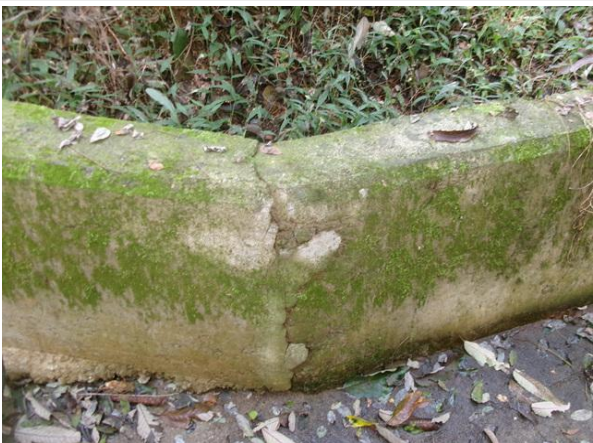
| 현 황 | 27.604k 산마루측구 파손(2.0*0.5) | 현 황 | 27.984k 산마루측구 토사퇴적 |
| 원 인 | 다짐미흡, 배수로 자중, 지표수 유입 | 원 인 | 지표수유입, 이물질퇴적 |

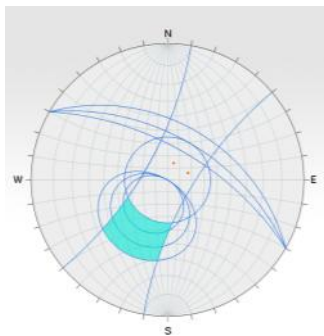
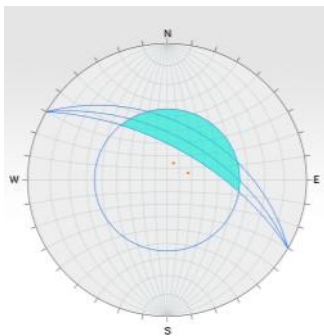
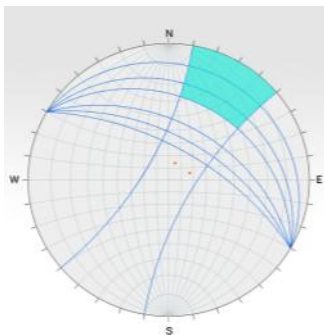
| 구 분 | | J1 | J2 | — | 절리상태 점수 | | |
|---|---|---|---|---|---|---|---|
| 안정 | | 안정 | | 안정 | | | |
| <ul style="list-style-type: none"><li>● 평면파괴 영역에 절리군의 극점이 분포하고 있지 않음</li><li>● 썰기파괴 영역에 절리군의 극점이 분포하고 있지 않음</li><li>● 전도파괴 영역에 절리군의 극점이 분포하고 있지 않음</li></ul> | | | | | | | |

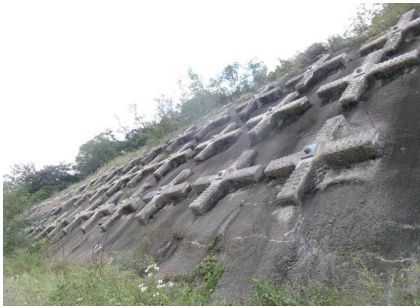
| 구 분 | 중점유지관리 사항 | 현황 사진 |
|---|---|---|
| 사<br>면<br>부 | <ul style="list-style-type: none"> <li>• 격자블럭 설치 구간</li> <li>→ 격자블럭부는 현재 양호한 상태이나, 장기공용시 우수 및 동결융해로 인한 정착력 저하 및 주변부 유실이 발생할 수 있으므로, 주기적인 점검으로 통해 손상의 발생유무에 대한 확인, 유지관리를 실시</li> </ul> | |

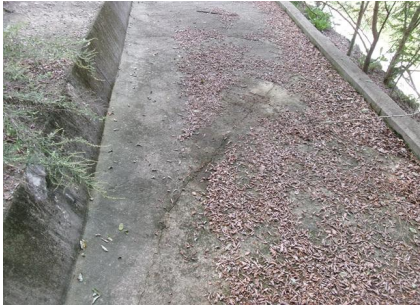
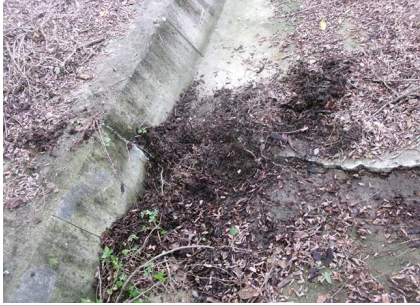
| 구 분 | 중점유지관리 사항 | 현황 사진 |
|---|---|---|
| 배수<br>시설 | <ul style="list-style-type: none"> <li>• 배수로 균열 및 파손 구간</li> <li>→ 균열부 및 파손부에 대한 보수가 필요하며, 보수후에도 재손상 발생에 대한 주기적인 점검을 실시하는 유지관리가 필요</li> </ul> | |

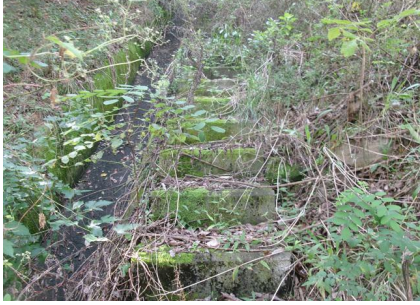
| 구 분 | 중점유지관리 사항 | 현황 사진 |
|---|---|---|
| 보호<br>시설 | <ul style="list-style-type: none"> <li>• 점검계단 식생</li> <li>→ 원활한 점검 및 유지관리를 위해 식생에 대한 정비가 필요</li> </ul> | |
