## 23. 영천절토23

### 23.1 시설물의 개요

영천절토23은 대구광역시 군위군 소보면 신계리(상주영천고속도로 27.674~28.114km)에 위치한 사면으로서 총 연장 440.0m, 높이 40.0m로, 2017년 06월 준공된 절토사면이다. 또한, 준공 이후 별도의 용도변경 없이 공용중이다.

상주영천고속도로 2024~2025년 시설물 안전점검 용역  
(2025년 하반기 정밀안전점검)

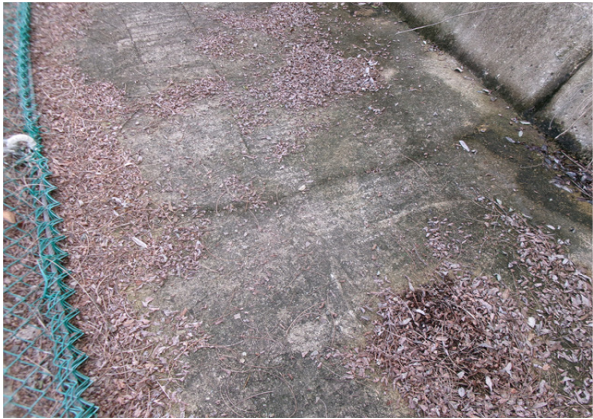
| 현 황 | 쏫크리트 전경 | 현 황 | 27.754k 소단배수로 균열(0.5/2.5*4ea) |
| 원 인 | 상태양호 | 원 인 | 건조수축, 온도변화, 다짐미흡 |

| 대 책 | - | 대 책 | 주입보수 |

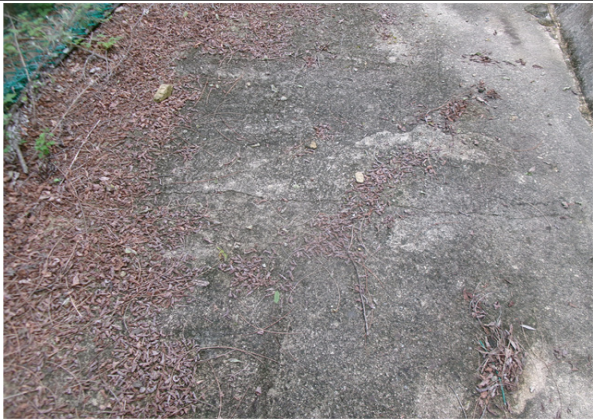
| 현 황 | 27.794k 소단배수로 균열(0.3/2.0*3ea) | 현 황 | 27.794k 소단배수로 균열(1.0/2.5) |
| 원 인 | 건조수축, 온도변화, 다짐미흡 | 원 인 | 건조수축, 온도변화, 다짐미흡 |

| 대 책 | 주입보수 | 대 책 | 주입보수 |

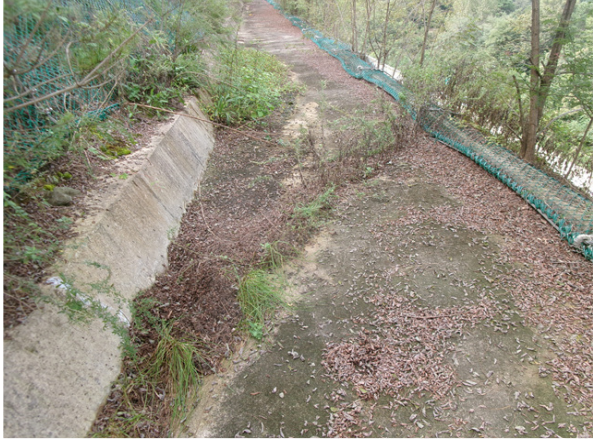
| 현 황 | 27.814k 소단배수로 토사퇴적(1.0*3.0) | 현 황 | 27.814k 소단배수로 균열(1.0/3.0) |
| 원 인 | 강우, 공용기간 경과 | 원 인 | 건조수축, 온도변화, 다짐미흡 |

| 대 책 | 정비(청소) | 대 책 | 주입보수 |

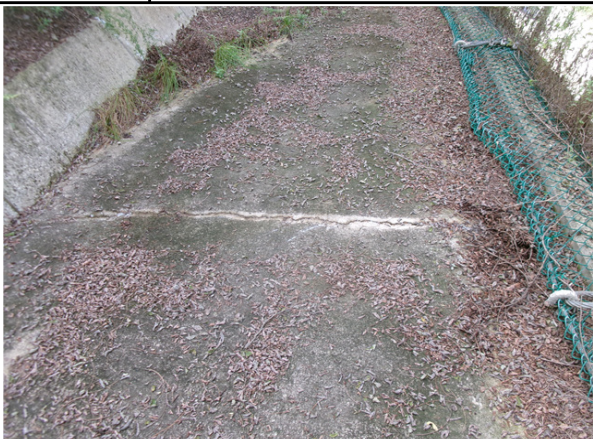
| 현 황 | 27.814k 소단배수로 균열(1.0/2.0) | 현 황 | 27.820k 산마루측구 균열(0.3/1.0) |
| 원 인 | 건조수축, 온도변화, 다짐미흡 | 원 인 | 건조수축, 온도변화, 다짐미흡 |

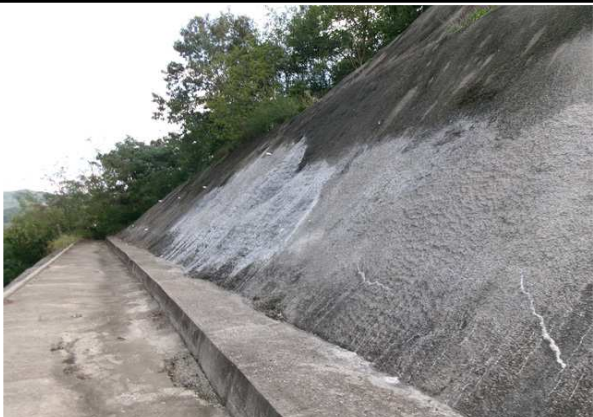
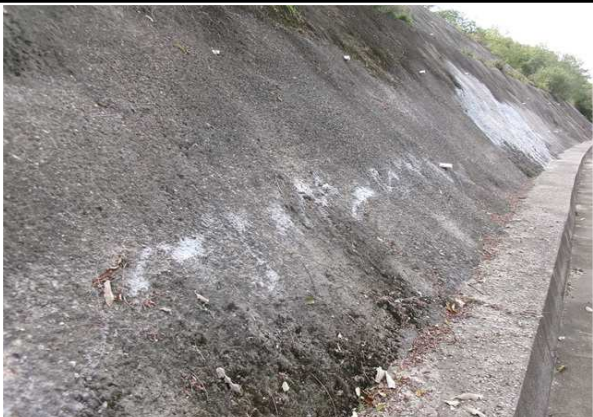
- 부대시설로는 숯크리트+격자블럭(27.844~28.054k), 야생동물유도울타리(27.894~28.114k), 점검계단(27.854~27.914k)이 설치되어 있으며, 전반적으로 양호한 상태로 조사되었다.
- 27.944~27.974k 숯크리트 백태가 조사되었으며, 강우, 지표수 유입 등에 의한 것으로 즉각적인 보수보다는 손상의 진전여부에 대한 주의관찰을 실시하는 것이 요구된다.
- 격자블럭은 사면부에 75공이 설치되어 있으며, 격자콘크리트 및 앵커부는 손상이 없는 양호한 상태로 조사되었고, 외관조사망도에 위치를 표시하여 손상발생시 정확한 위치 표기가 가능하게 하였다.
- 점검계단은 주변식생으로 인한 유지관리의 불편함을 초래할 수 있으므로, 주기적인 정비를 실시하는 관리가 필요하다.

| 현 황 | 27.974k 쏫크리트 백태(1.0*0.2*5) | 현 황 | 27.974k 쏫크리트 백태(1.0*0.2*5) |
| 원 인 | 지표수유입, 공용중 열화 | 원 인 | 지표수유입, 공용중 열화 |

| 대 책 | 주의관찰 후 조치 | 대 책 | 주의관찰 후 조치 |

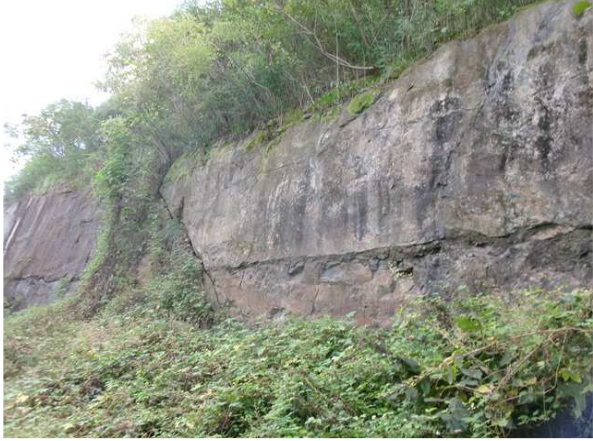
- 사면전반에 걸쳐 보호공, 식생공이 시공되어 있으며, 식생활착은 양호한 상태로 확인되었다.
- 노출암을 확인한 결과, 풍화등급은 보통풍화(MW) 정도로 판단된다.
- 사면부 27.874k 이완암(1.5\*1.5\*0.4)이 조사되었고, 일부 암은 탈락(하부퇴적)된 상태로 이완암의 충전물은 유실된 상태이다. 지표수 유입으로 충전물유실이 지속적으로 발생하면 탈락 가능성이 있는 상태이나, 도로와의 이격거리(약 2.0m)와 방음터널이 설치되어 있어 도로유입 가능성은 낮은 편이다. 이완암에 대해서는 즉각적인 조치보다는 주의관찰을 실시하고, 손상의 증가나 주변부 이완암 발생시 조치를 취하는 유지관리가 유리할 것으로 판단된다.

| 현 황 | 27.874k 이완암(1.5*1.5*0.4) | 현 황 | 27.904k 소단배수로 균열(1.0/2.0) |
| 원 인 | 지표수유입, 충전물유실 | 원 인 | 다짐미흡, 배수로 자중, 지표수 유입 |

| 대 책 | 주의관찰 후 조치 | 대 책 | 주입보수 |

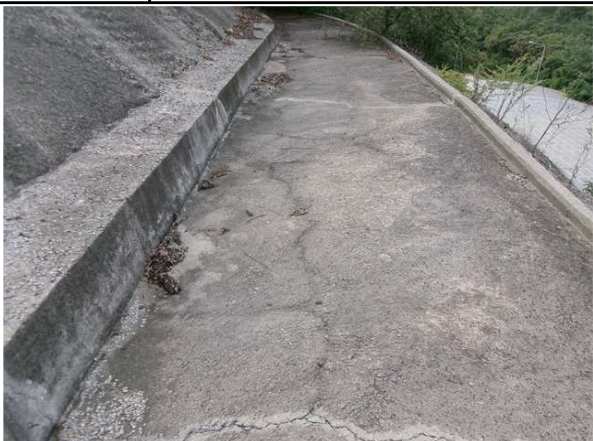
| 현 황 | 27.924k 소단배수로 균열(0.3/4.0) | 현 황 | 27.940k 소단배수로 균열(0.3/2.0*15ea) |
| 원 인 | 다짐미흡, 배수로 자중, 지표수 유입 | 원 인 | 다짐미흡, 건조수축 |

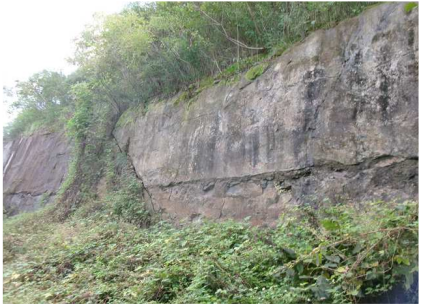
| 구 분 | 중점유지관리 사항 | 현황 사진 |
|---|---|---|
| 사<br>면<br>부 | <ul style="list-style-type: none"> <li>• 이완암 구간<br/>→ 지표수유입이 많은 장마철, 온도변화가 심한 해빙기에 주의관찰이 요망되며, 주기적인 점검으로 통해 추가 손상의 발생유무에 대한 확인</li> <li>• 격자블럭 설치 구간<br/>→ 격자블럭은 현재 양호한 상태이나, 장기공용시 우수 및 동결융해로 인한 정착력 저하 및 주변부 유실이 발생할 수 있으므로, 주기적인 점검으로 통해 손상의 발생유무에 대한 확인, 유지관리를 실시</li> </ul> | |

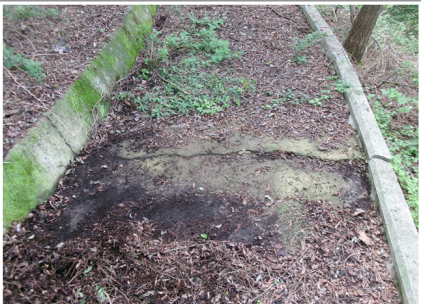
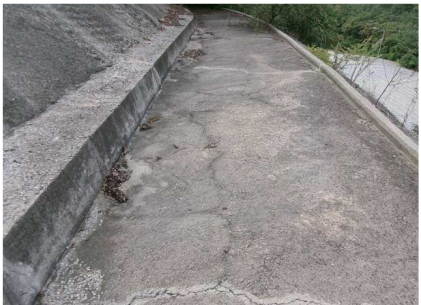
| 구 분 | 중점유지관리 사항 | 현황 사진 |
|---|---|---|
| 배수<br>시설 | <ul style="list-style-type: none"> <li>• 배수로 균열 구간<br/>→ 균열부에 대한 보수가 필요하며, 보수후에도 재손상 발생에 대한 주기적인 점검을 실시하는 유지관리가 필요</li> </ul> | <br> |

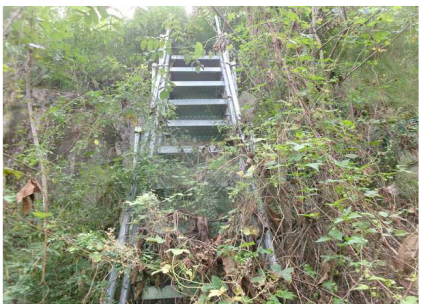
| 구 분 | 중점유지관리 사항 | 현황 사진 |
|---|---|---|
| 보호<br>시설 | <ul style="list-style-type: none"> <li>• 점검계단 식생<br/>→ 원활한 점검 및 유지관리를 위해 식생에 대한 정비가 필요</li> </ul> | |
