## 24. 상주절토24

### 24.1 시설물의 개요

상주절토24는 대구광역시 군위군 소보면 서경리(상주영천고속도로 30.413~30.588km)에 위치한 사면으로서 총 연장 175.0m, 높이 45.3m로, 2017년 06월 준공된 절토사면이다. 또한, 준공 이후 별도의 용도변경 없이 공용중이다.

2025년 정밀안전점검(금회)

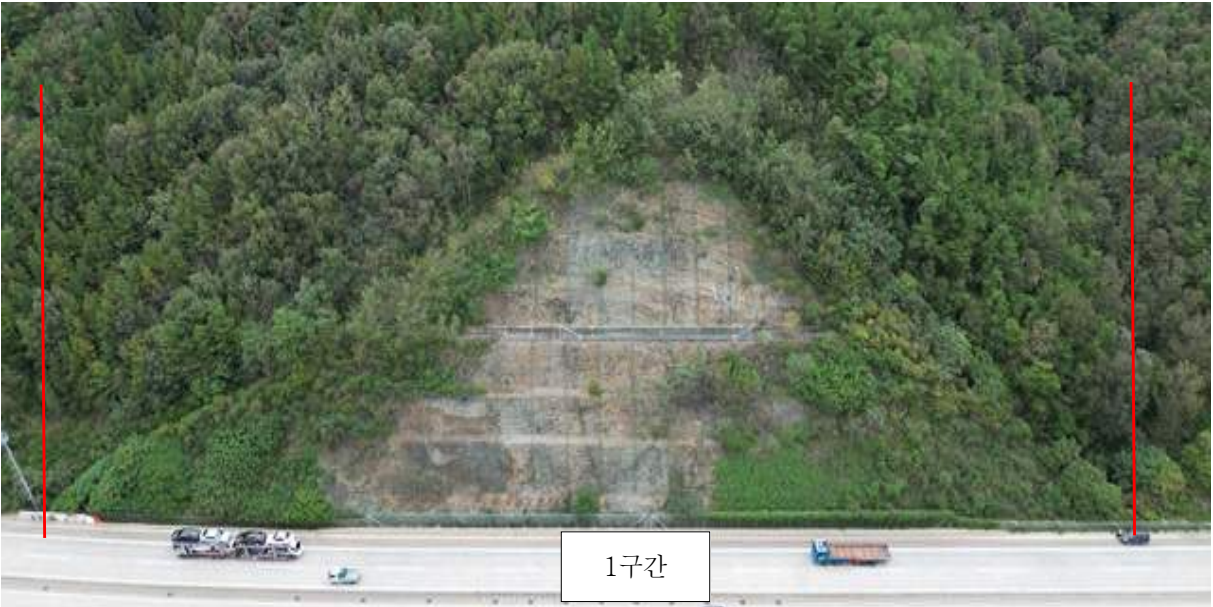
절토사면명 : 상주절토24 / 30.413~30.588km

신아루측구균열 0.5/1.0

1소단배수로 균열 0.3/1.0

1소단배수로 망상균열 2.0X2.0

- 배수시설은 소단배수로 및 산마루측구가 시공되어 있다.
- 소단배수로 균열, 망상균열, 파손, 산마루측구 균열, 재료분리가 조사되었으며, 시공당시 건조수축, 다짐미흡으로 압밀작용 부위를 따라 배수로 자중, 외부충격, 품질불량 등에 의해 발생된 것으로 판단된다. 조사된 손상은 손상부위로 지표수의 유입으로 인해 손상의 진전이 예상되므로 원활한 배수 및 유지관리를 위해 주입보수, 단면보수 등의 조치가 필요하다.

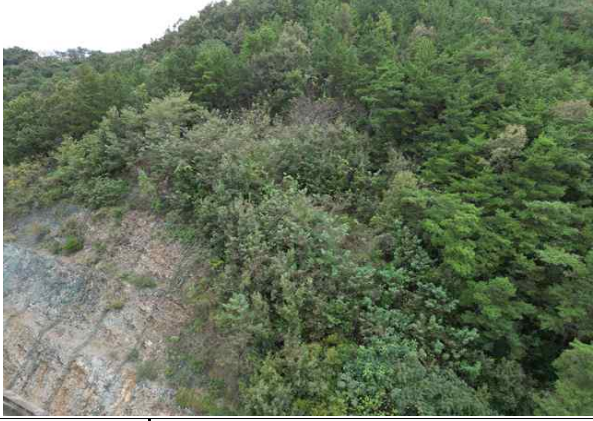
| 현 황 | 자연사면 전경 | 현 황 | 2단 SW~MW 전경 |
| 원 인 | 상태양호 | 원 인 | 지표수 유입, 해빙기 |

| 대 책 | - | 대 책 | 주의관찰 |

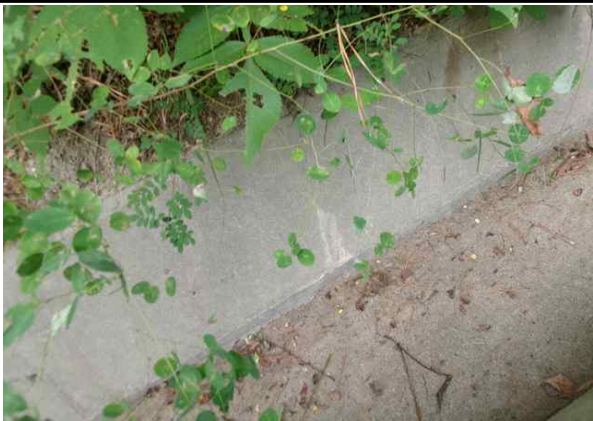
| 현 황 | 30.453k 산마루측구 균열(0.5/1.0) | 현 황 | 30.464k 산마루측구 재료분리(0.3*0.3) |
| 원 인 | 건조수축, 다짐미흡, 지표수 유입 | 원 인 | 시공미흡, 다짐미흡 |

| 대 책 | 주입보수 | 대 책 | 단면보수 |

| 구분 | 손상내용 | 보수방안 | 손상<br>물량 | 보수<br>물량 | 단위 | 단가<br>(천원) | 개략공사비<br>(천원) | 우선<br>순위 |
|---|---|---|---|---|---|---|---|---|
| | 산마루측구 균열 | 주입보수 | 7.00 | 10.50 | m | 65 | 683 | 1 |

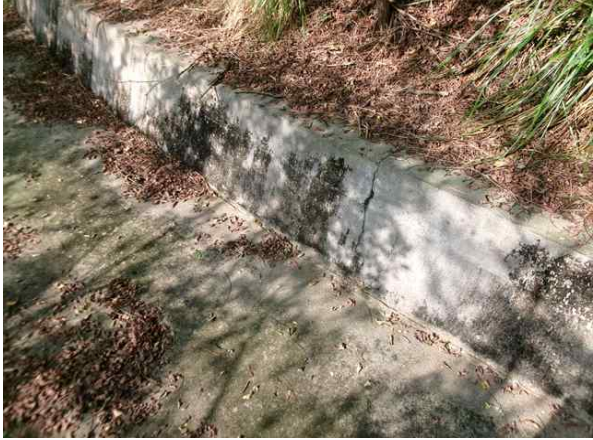
| 현 황 | 30.473k 소단배수로 균열(0.3/1.0) | 현 황 | 30.503k 소단배수로 파손(0.5*0.2) |
| 원 인 | 건조수축, 다짐미흡, 지표수 유입 | 원 인 | 시공미흡, 외부충격 |

| 대 책 | 주입보수 | 대 책 | 단면보수 |

| 구분 | 손상내용 | 보수방안 | 손상<br>물량 | 보수<br>물량 | 단위 | 단가<br>(천원) | 개략공사비<br>(천원) | 우선<br>순위 |
|---|---|---|---|---|---|---|---|---|
| 배수시설 | 소단배수로 균열 | 주입보수 | 5.00 | 7.50 | m | 65 | 488 | 1 |

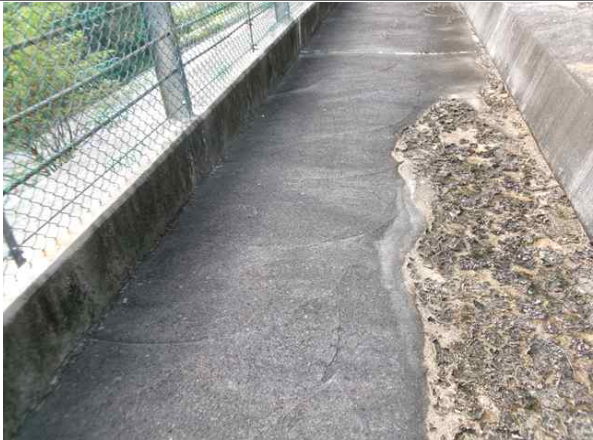
| 현 황 | 30.540k 소단배수로 망상균열(2.0*2.0) | 현 황 | 30.550k 소단배수로 균열(0.3/2.0) |
| 원 인 | 건조수축, 다짐미흡, 지표수 유입 | 원 인 | 건조수축, 다짐미흡, 지표수 유입 |

| 구분 | 손상내용 | 보수방안 | 손상<br>물량 | 보수<br>물량 | 단위 | 단가<br>(천원) | 개략공사비<br>(천원) | 우선<br>순위 |
|---|---|---|---|---|---|---|---|---|
| | 소단배수로 망상균열 | 균열보수 | 4.00 | 6.00 | m² | 54 | 324 | 2 |

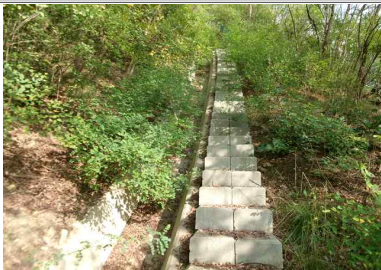
| 구 분 | 점검 결과 | 비고 |
|---|---|---|
| 추락방지시설 | 추락방지시설인 점검계단은 손상이 관찰되지 않은 양호한 상태로, 유지관리에 문제가 없는 것으로 판단된다. | |

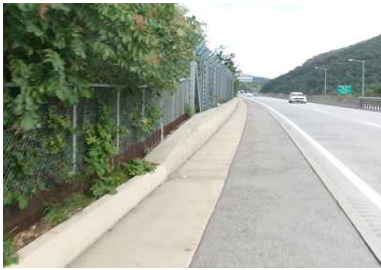
| 구 분 | 점검 결과 | 비고 |
|---|---|---|
| 도로부 포장 | 도로부 포장은 조사결과 손상이 관찰되지 않아 차량 주행에 특별한 문제가 없는 것으로 판단된다. | |

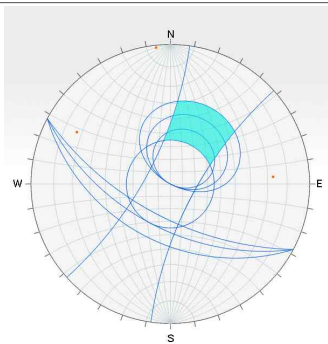
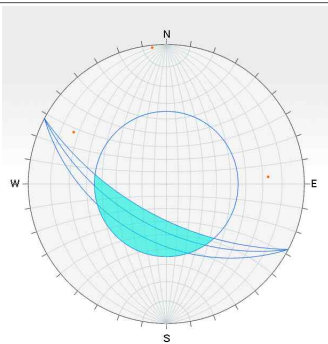
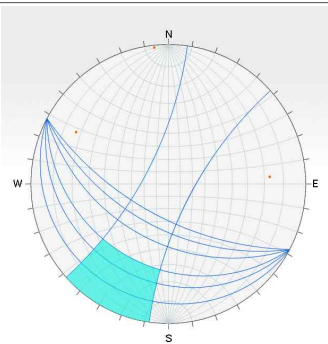
| 구 분 | | J1 | J2 | J3 | 절리상태 점수 | | |
|---|---|---|---|---|---|---|---|
| 안정 | | 안정 | | 안정 | | | |
| <ul style="list-style-type: none"><li>● 평면파괴 영역에 절리군의 극점이 분포하고 있지 않음</li><li>● 썩기파괴 영역에 절리군의 극점이 분포하고 있지 않음</li><li>● 전도파괴 영역에 절리군의 극점이 분포하고 있지 않음</li></ul> | | | | | | | |
