## 25. 영천절토25

### 25.1 시설물의 개요

영천절토25는 대구광역시 군위군 소보면 산법리(상주영천고속도로 31.213~31.733km)에 위치한 사면으로서 총 연장 520.0m, 높이 96.0m로, 2017년 06월 준공된 절토사면이다. 또한, 준공 이후 별도의 용도변경 없이 공용중이다.

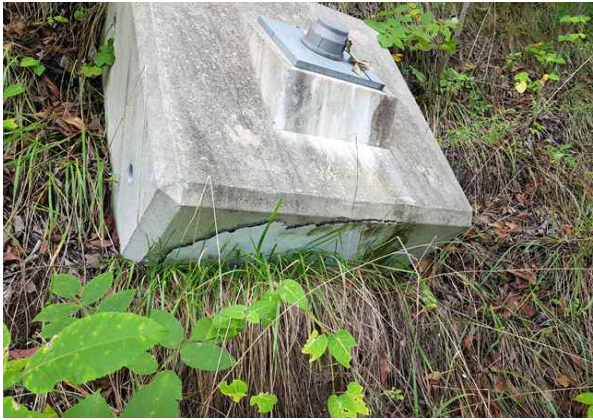
| 현 황 | 31.345k 앵커부 콘크리트박락(0.7*0.3) | 현 황 | 산마루측구, 점검계단 전경 |
| 원 인 | 다짐미흡, 공용중 열화 | 원 인 | 상태양호 |

- 부대시설로는 2종옹벽인 패널식옹벽05(31.213~31.363k), 앵커블럭(31.273~31.343k), 야생동물유도울타리(31.213~31.363k), 점검계단(31.213~31.363k)이 설치되어 있으며, 특이손상이 없는 상태로 조사되었다.
- 앵커블럭은 상단 사면부에 설치되어 있으며, 전반적으로 양호한 상태이나 외부충격 등에 의한 앵커부 콘크리트 박락이 1개소 확인되어 내구성 확보를 위한 단면보수가 필요하다. 사면부 옹벽은 2종옹벽(패널식옹벽05)으로 옹벽에 대한 정밀안전점검 결과 A등급으로 평가되었고, 세부내용은 보고서(옹벽편)에 수록되어 있다.
- 점검계단은 주변식생으로 인한 유지관리의 불편함을 초래할 수 있으므로, 주기적인 정비를 실시하는 관리가 필요하다.

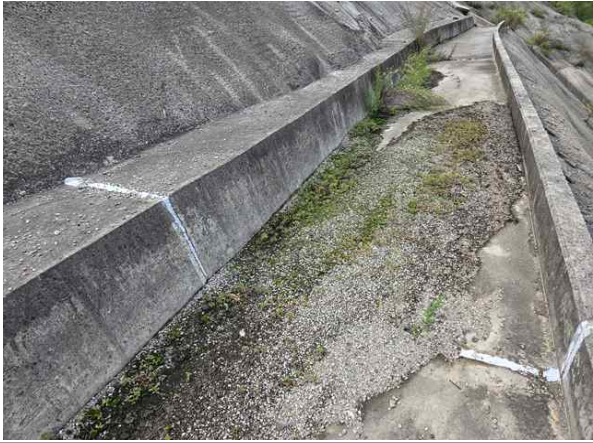
| 현 황 | 31.433k 1소단배수로 토사퇴적(10*0.5*0.1) | 현 황 | 31.443k 3소단배수로 종균열(0.3/5.0) |
| 원 인 | 숏크리트 표면박리, 지표수유입 | 원 인 | 다짐미흡, 배수로 자중, 지표수 유입 |

| 대 책 | 정비(청소) | 대 책 | 주입보수 |

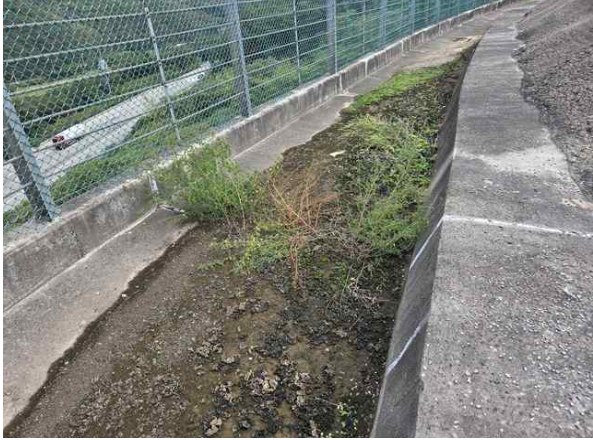
| 현 황 | 31.443k 2소단배수로 토사퇴적(10*0.5*0.1) | 현 황 | 31.503k 산마루측구 파손 |
| 원 인 | 쏟크리트 표면박리, 지표수유입 | 원 인 | 다짐미흡, 배수로 자중, 지표수 유입 |

| 대 책 | 정비(청소) | 대 책 | 단면보수 |

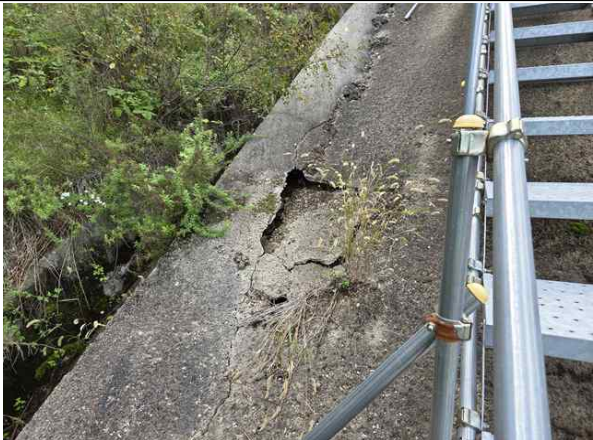
| 현 황 | 31.493k 쏟크리트 파손 | 현 황 | 산마루측구 전경 |
| 원 인 | 시공미흡, 공용중 열화 | 원 인 | 상태양호 |

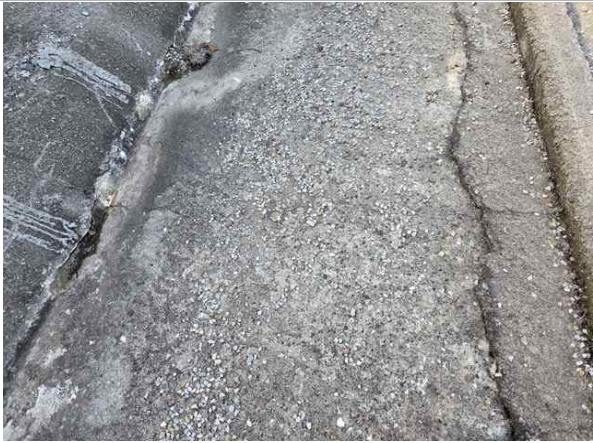
| 현 황 | 31.613k 소단배수로 균열(1.0/2.0) | 현 황 | 31.653k 소단배수로 균열(1.0/2.0) |
| 원 인 | 다짐미흡, 배수로 자중, 지표수 유입 | 원 인 | 다짐미흡, 배수로 자중, 지표수 유입 |

- 배수시설은 소단배수로 및 산마루측구가 시공되어 있으며, 산마루측구는 양호한 상태로 조사되었다.
- 소단배수로 균열이 조사되었으며, 시공당시 다짐미흡으로 압밀작용 부위를 따라 배수로 자중에 의해 발생한 것으로 판단되며, 손상부위로 지표수의 유입으로 인해 손상의 진전이 예상되므로 원활한 배수 및 유지관리를 위해 주입보수가 필요하다.

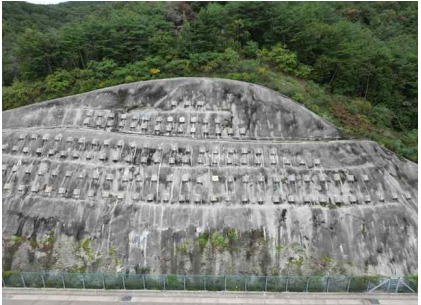
| 구 분 | 중점유지관리 사항 | 현황 사진 |
|---|---|---|
| 사<br>면<br>부 | <ul style="list-style-type: none"> <li>• 숏크리트, 격자블럭, 옹벽구간</li> <li>→ 현재 안전성에 는 문제가 없는 상태이나, 장기공용시 지표수 및 동결융해로 인한 손상이 발생할 수 있으므로, 주기적인 점검으로 통해 손상의 발생유무에 대한 확인</li> </ul> | |

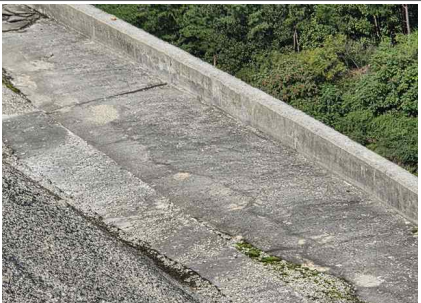
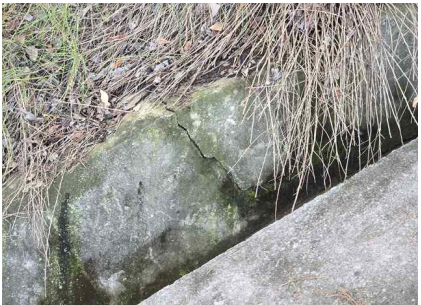
| 구 분 | 중점유지관리 사항 | 현황 사진 |
|---|---|---|
| 배수<br>시설 | <ul style="list-style-type: none"> <li>• 배수로 균열, 파손 구간</li> <li>→ 균열, 파손부에 대한 보수가 필요하며, 보수후에도 재손상 발생에 대한 주기적인 점검을 실시하는 유지관리가 필요</li> </ul> | |

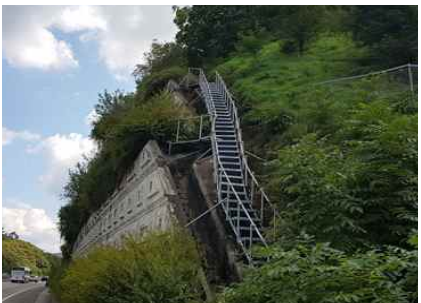
| 구 분 | 중점유지관리 사항 | 현황 사진 |
|---|---|---|
| 보호<br>시설 | <ul style="list-style-type: none"> <li>• 점검계단 식생</li> <li>→ 원활한 점검 및 유지관리를 위해 식생에 대한 정비가 필요</li> </ul> | |
