## 26. 영천절토26

### 26.1 시설물의 개요

영천절토26은 대구광역시 군위군 소보면 평호리(상주영천고속도로 33.628~33.933km)에 위치한 사면으로서 총 연장 305.0m, 높이 47.0m로, 2017년 06월 준공된 절토사면이다. 또한, 준공 이후 별도의 용도변경 없이 공용중이다.

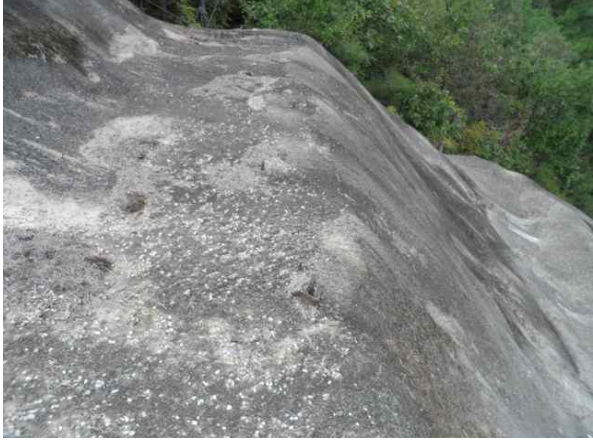
| 현 황 | 33.678k 슛크리트 파손(0.2*20.0) | 현 황 | 33.688k 슛크리트 백태(1.0*1.0) |
| 원 인 | 지표수 유입, 공용중 열화 | 원 인 | 지표수 유입 |

| 대 책 | 단면보수 | 대 책 | 주의관찰 |

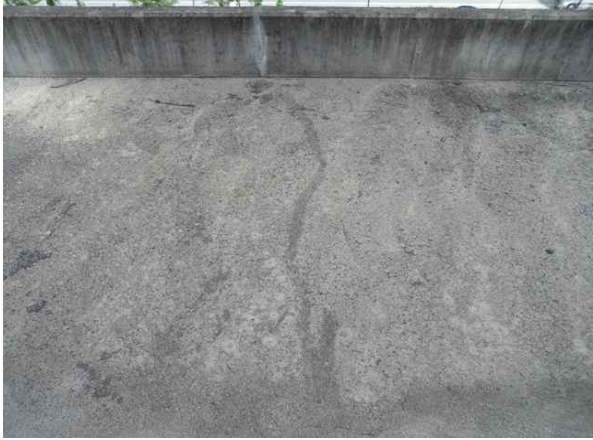
- 배수시설은 소단배수로 및 산마루측구, 슛크리트 배수공이 시공되어 있으며, 산마루측구, 슛크리트 배수공은 전반적으로 양호한 상태로 조사되었다.
- 소단배수로 균열이 조사되었으며, 시공당시 다짐미흡으로 압밀작용 부위를 따라 배수로 자중 등에 의해 발생된 것으로 손상부위로 지표수의 유입으로 인해 손상의 진전이 예상되므로 원활한 배수 및 유지관리를 위해 주입보수가 필요하다.

| 현 황 | 33.768k 소단배수로 균열(0.3/2.0) | 현 황 | 33.788k 슛크리트 백태(0.3*1.0*5ea) |
| 원 인 | 다짐미흡, 배수로 자중, 지표수 유입 | 원 인 | 지표수 유입 |

| 대 책 | 주입보수 | 대 책 | 주의관찰 |

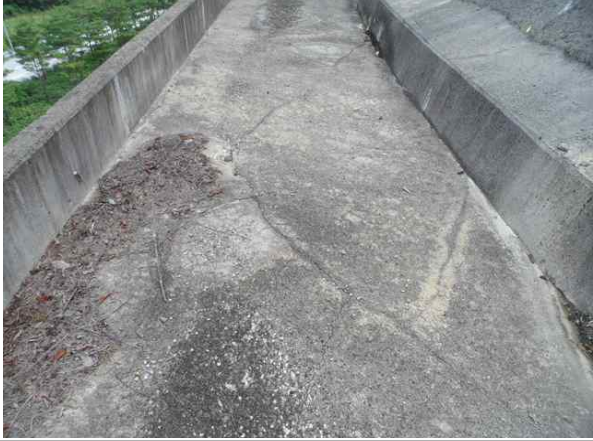
| 현 황 | 33.788k 소단배수로 균열(0.3/10.0) | 현 황 | 33.798k 슛크리트 균열(1.0/10.0) |
| 원 인 | 다짐미흡, 배수로 자중, 지표수 유입 | 원 인 | 지표수 유입, 공용중 열화 |

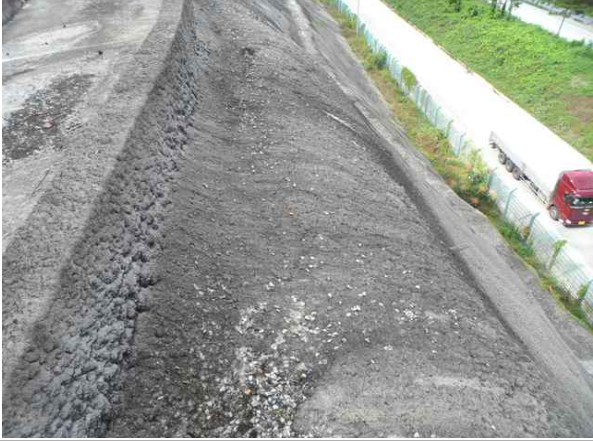
- 부대시설로는 낙석방지울타리(33.628~33.798k), 슛크리트+네일링(33.628~33.798k), 점검계단(33.788~33.798k)이 설치되어 있으며, 전반적으로 양호한 상태로 조사되었다.
- 슛크리트 균열, 백태, 파손 등이 조사되었으며, 이는 시공당시 발생한 미세균열에 지표수유입, 공용기간 경과에 따른 열화 등에 의해 발생한 것으로 손상의 진전 방지를 위해 단면보수 및 주의관찰이 필요하다.
- 점검계단은 주변식생으로 인한 유지관리의 불편함을 초래할 수 있으므로, 주기적인 정비를 실시하는 관리가 필요하다.

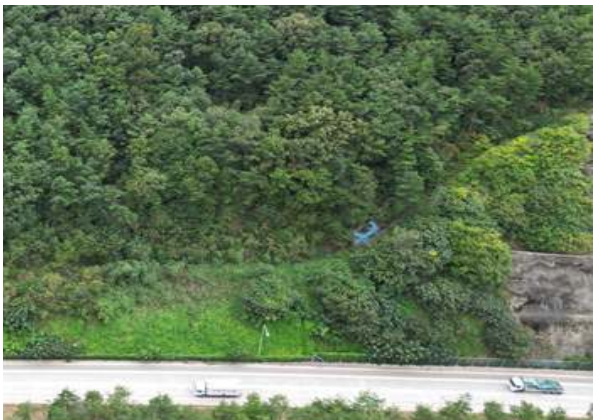
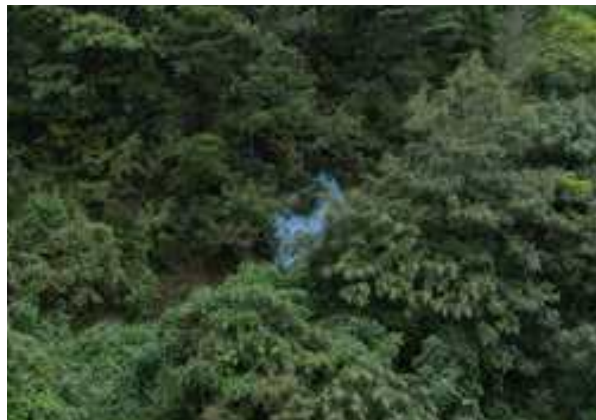
- 사면전반에 걸쳐 식생공이 시공되어 있으며, 식생활착은 보통인 상태로 확인되었다.
- 노출암을 확인한 결과, 풍화등급은 약한풍화(SW)~보통풍화(MW) 정도로 판단된다.
- 2020년 상반기 정기안전점검시 조사된 33.828k 표층유실 임시보수(5.0\*5.0\*0.3)는 현재 식생활착으로 인해 접근이 불가하여 드론촬영 등으로 조사를 실시하였다. 상기 유실부는 식생공의 활착이 일부 부족한 곳으로 지표수가 유입되어 발생한 것으로 판단되며, 점검일 현재 유실부는 임시보수가 되어있는 상태로 주의관찰 후, 손상의 진전이 의심될 시 개비온 또는 기대기식 옹벽 등의 보호공 설치가 필요할 것으로 판단된다.

| 현 황 | 33.828k 표층유실 임시보수부 | 현 황 | 33.828k 표층유실 임시보수부 |
| 원 인 | 지표수 유입 | 원 인 | 지표수 유입 |

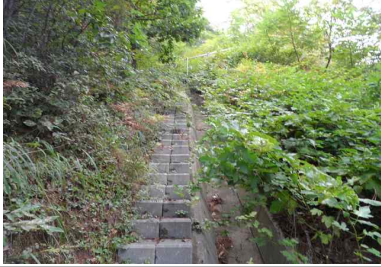
| 구 분 | 점검 결과 | 비고 |
|---|---|---|
| 추락방지시설 | 추락방지시설인 점검계단은 손상이 관찰되지 않은 양호한 상태로, 유지관리에 문제가 없는 것으로 판단된다. | |

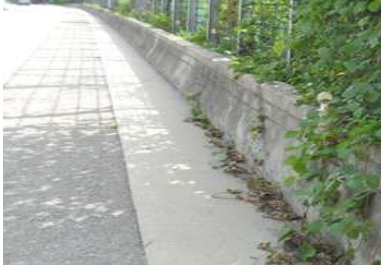
| 구 분 | 점검 결과 | 비고 |
|---|---|---|
| 도로부 포장 | 도로부 포장은 조사결과 손상이 관찰되지 않아 차량 주행에 특별한 문제가 없는 것으로 판단된다. | |

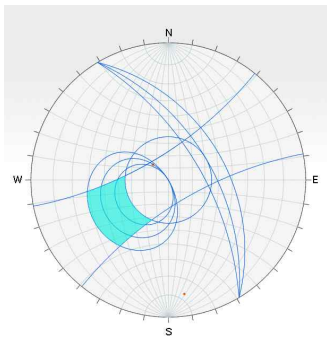
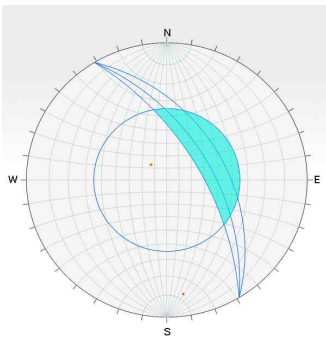
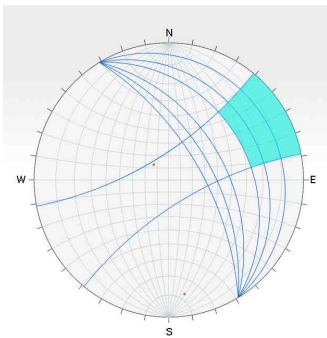
| 구 분 | | J1 | J2 | J3 | 절리상태 점수 | | |
|---|---|---|---|---|---|---|---|
| 안정 | | 안정 | | 안정 | | | |
| <div>● 평면파괴 영역에 절리군의 극점이 분포하고 있지 않음</div> <div>● 썩기파괴 영역에 절리군의 극점이 분포하고 있지 않음</div> <div>● 전도파괴 영역에 절리군의 극점이 분포하고 있지 않음</div> | | | | | | | |

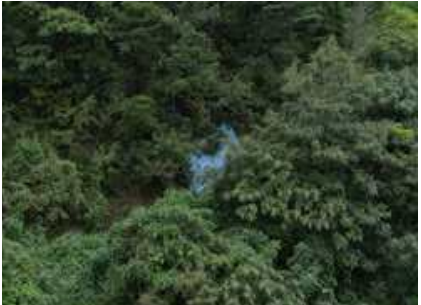
| 구 분 | 중점유지관리 사항 | 현황 사진 |
|---|---|---|
| 사<br>면<br>부 | <ul style="list-style-type: none"> <li>· 임시보수 구간<br/>→ 임시보수부는 지표수에 대해 취약하므로, 주기적인 점검으로 통해 손상의 진전유무에 대한 확인, 유지관리를 실시</li> </ul> | |

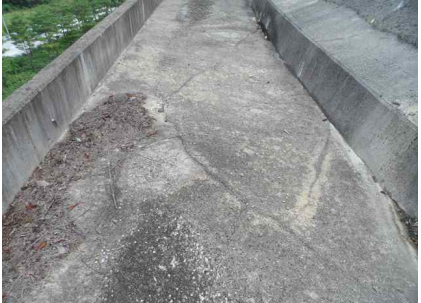
| 구 분 | 중점유지관리 사항 | 현황 사진 |
|---|---|---|
| 배수<br>시설 | <ul style="list-style-type: none"> <li>· 배수로 균열 구간<br/>→ 균열부에 대한 보수가 필요하며, 보수후에도 재손상 발생에 대한 주기적인 점검을 실시하는 유지관리가 필요</li> </ul> | |

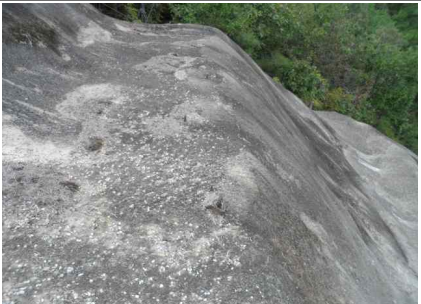
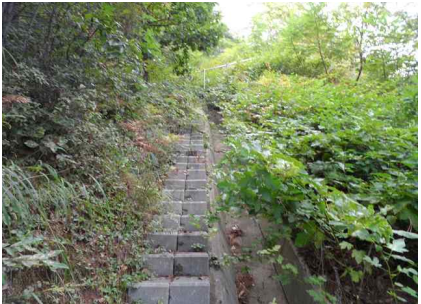
| 구 분 | 중점유지관리 사항 | 현황 사진 |
|---|---|---|
| 보호<br>시설 | <ul style="list-style-type: none"> <li>· 슛크리트 균열, 파손<br/>→ 단면보수를 실시하고, 손상의 재발생 여부에 대한 주의관찰이 필요</li> <li>· 점검계단 식생<br/>→ 원활한 점검 및 유지관리를 위해 식생에 대한 정비가 필요</li> </ul> | <br> |
