## 27. 상주절토27

### 27.1 시설물의 개요

상주절토27은 경상북도 구미시 장천면 오로리(상주영천고속도로 36.235~36.375km)에 위치한 사면으로서 총 연장 140.0m, 높이 36.0m로, 2017년 06월 준공된 절토사면이다. 또한, 준공 이후 별도의 용도변경 없이 공용중이다.

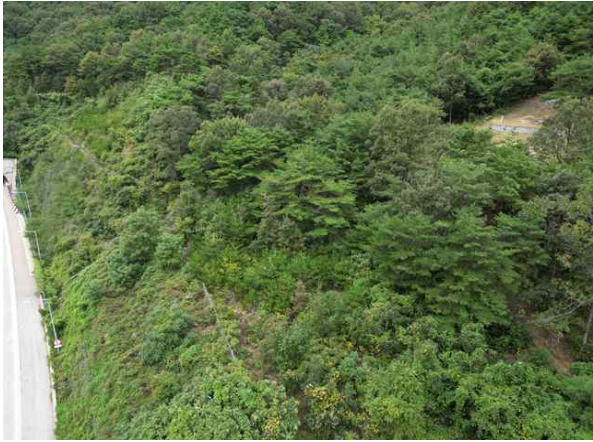
| 현 황 | 상부자연사면 전경 | 현 황 | 수직도수로 전경 |
| 원 인 | 상태양호 | 원 인 | 상태양호 |

| 대 책 | - | 대 책 | - |

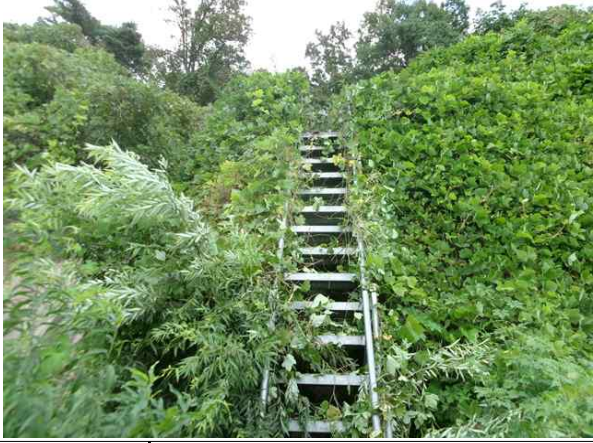
| 현 황 | 점검계단 전경 | 현 황 | 낙석방지울타리 전경 |
| 원 인 | 상태양호 | 원 인 | 상태양호 |

| 대 책 | 주기적인 식생 제거 | 대 책 | - |

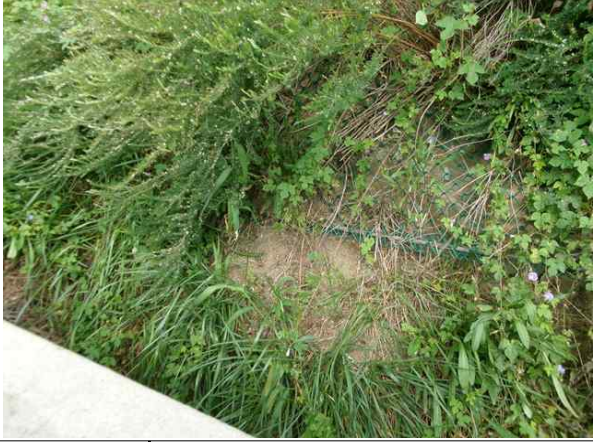
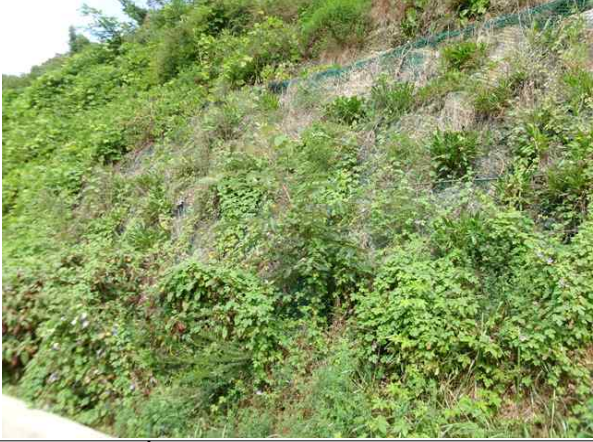
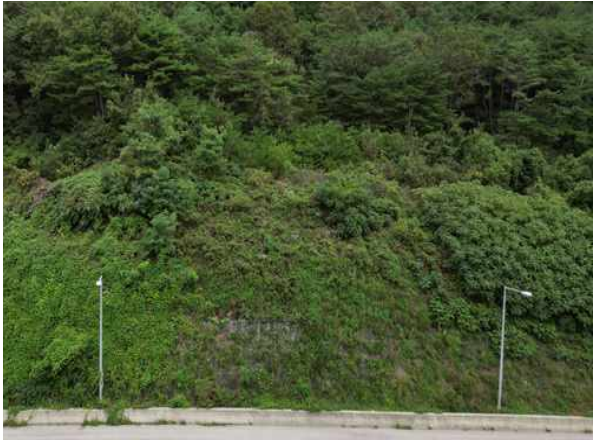
- 사면전반에 걸쳐 보호공, 식생공이 시공되어 있으며, 전반적으로 양호한 상태로 확인되었다.
- 노출암반을 확인한 결과, 풍화등급은 보통풍화(MW)~심한풍화(HW) 정도로 판단된다. 점검결과, 식생공의 식생활착 상태는 양호한 편이고, 보호공인 방지망 내 퇴적은 없는 것으로 조사되었다. 사면 중·하단의 낙석방지망내 심한풍화는 현재 손상발생은 없으나, 지속적인 지표수 유입 및 동결융해 작용으로 충전물 유실이 발생하여 뜬돌 및 이완암이 발생할 수 있으므로, 주기적인 점검을 통한 유지관리가 필요하다.
- 36.335k 표층유실(10.0\*5.0) 우려 구간은 집중강우 등에 의해 발생한 손상으로 공용기간 증가 시 사면부 유실이 우려되므로 개비온 옹벽 등의 보수가 필요할 것으로 판단된다.
- 36.365k 표층유실(3.0\*5.0) 임시보수 구간은 집중강우 등에 의해 발생한 표층유실 구간에 임시로 보수를 실시한 것으로 점검일 현재 보수부 노후화가 진행중인 것이 확인되었다. 조사된 손상은 집중강우시 사면부 유실이 우려되므로 개비온 옹벽 등의 보수가 필요할 것으로 판단된다.

| 현 황 | 36.335k 1단 표층유실 우려(10.0*5.0) | 현 황 | 36.335k 1단 표층유실 우려(10.0*5.0) |
| 원 인 | 지표수유입, 동결융해작용, 집중호우 | 원 인 | 지표수유입, 동결융해작용, 집중호우 |

| 대 책 | 개비온 옹벽 등의 보수 | 대 책 | 개비온 옹벽 등의 보수 |

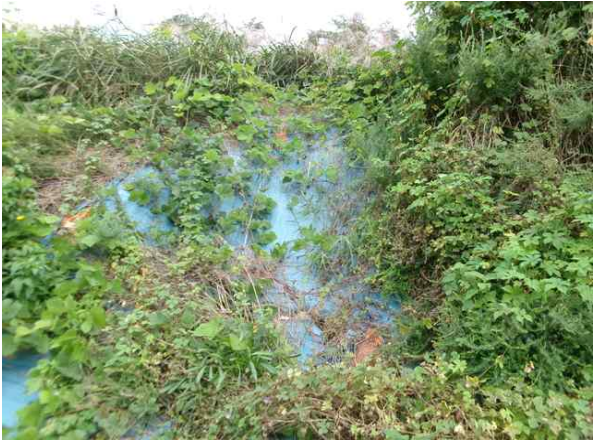
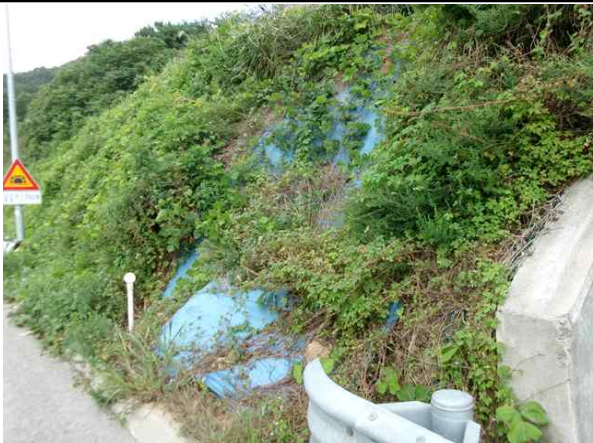
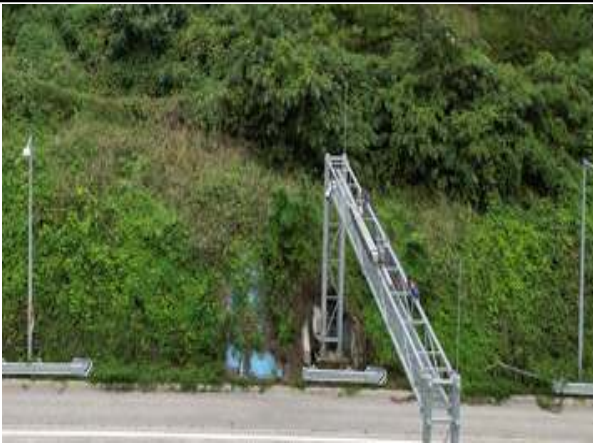
| 현 황 | 36.335k 1단 표층유실 우려(10.0*5.0) | 현 황 | 36.365k 1단 표층유실 임시보수(3.0*5.0) |
| 원 인 | 지표수유입, 동결융해작용, 집중호우 | 원 인 | 지표수유입, 동결융해작용, 집중호우 |
| 현 황 | 36.365k 1단 표층유실 임시보수(3.0*5.0) | 현 황 | 36.365k 1단 표층유실 임시보수(3.0*5.0) |

| 대 책 | 개비온 옹벽 등의 보수 | 대 책 | 개비온 옹벽 등의 보수 |

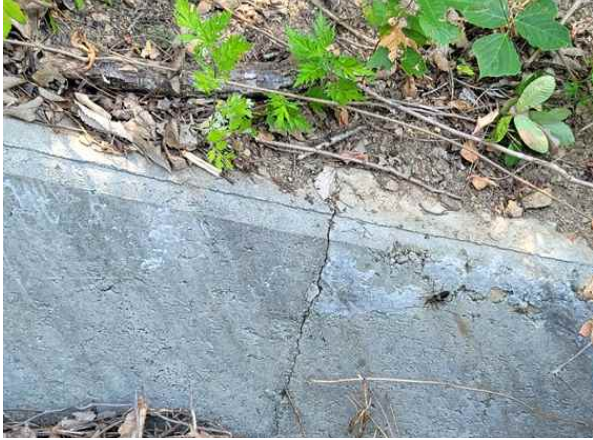
- 배수시설은 소단배수로 및 산마루측구, 수직도수로가 시공되어 있으며, 수직도수로는 양호한 상태로 확인되었다.
- 소단배수로 균열, 산마루측구 균열이 조사되었으며, 시공당시 건조수축, 다짐미흡으로 압밀작용 부위를 따라 배수로 자중 등에 의해 발생한 것으로 판단된다. 조사된 손상은 손상부위로 지표수의 유입으로 인해 손상의 진전이 예상되므로 원활한 배수 및 유지관리를 위해 주입보수 등의 조치가 필요하다.

| 현 황 | 36.305k 산마루측구 균열(0.5/1.0) | 현 황 | 1단 MW~HW 전경 |
| 원 인 | 건조수축, 지표수유입, 다지미흡 등 | 원 인 | 강우, 공용중 열화 |

| 대 책 | 주입보수 | 대 책 | 주의관찰 |

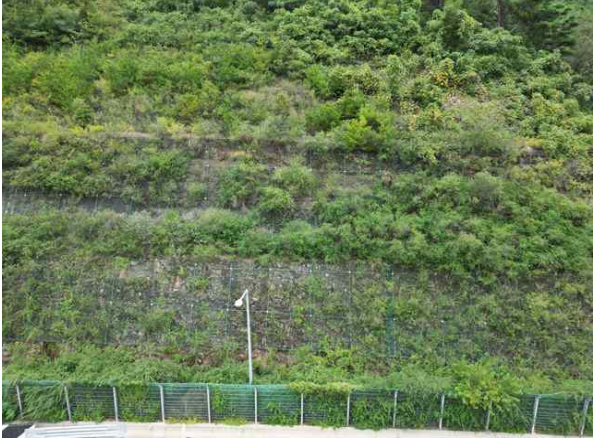
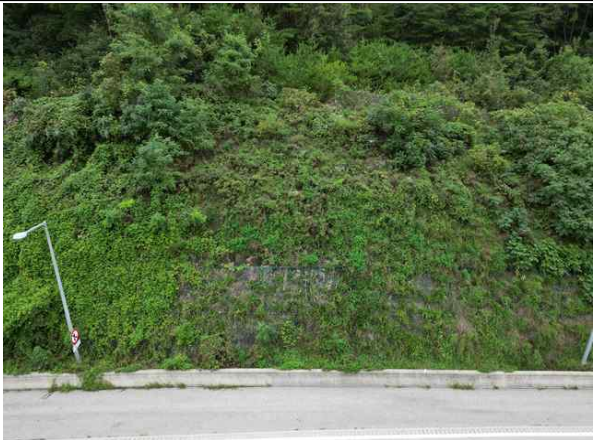
| 현 황 | 1단 MW~HW 전경 | 현 황 | 하부 이격거리 전경 |
| 원 인 | 강우, 공용중 열화 | 원 인 | 상태양호 |

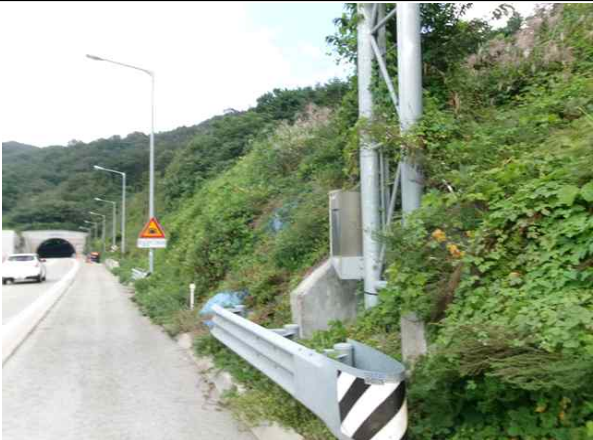
- 사면하부는 L형측구, 낙석방지울타리 등이 설치되어 있으며, 구조물의 변형 및 파손 등의 손상이 없는 전반적으로 양호한 상태이다. 이격거리는 1.0~1.5m정도의 거리를 유지하고 있다.

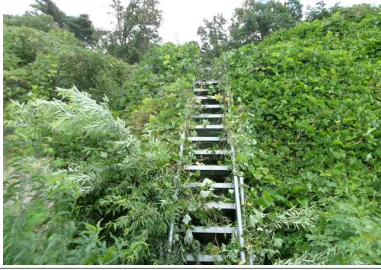
| 구 분 | 점검 결과 | 비고 |
|---|---|---|
| 추락방지시설 | 추락방지시설인 점검계단은 손상이 관찰되지 않은 양호한 상태로, 유지관리에 문제가 없는 것으로 판단된다. | |

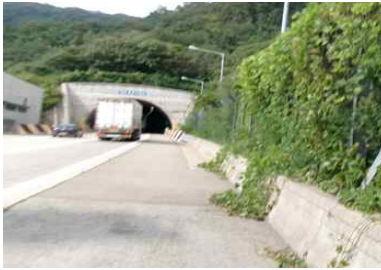
| 구 분 | 점검 결과 | 비고 |
|---|---|---|
| 도로부 포장 | 도로부 포장은 조사결과 손상이 관찰되지 않아 차량 주행에 특별한 문제가 없는 것으로 판단된다. | |

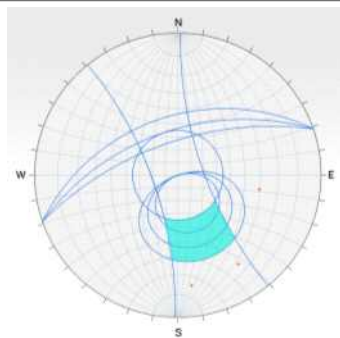
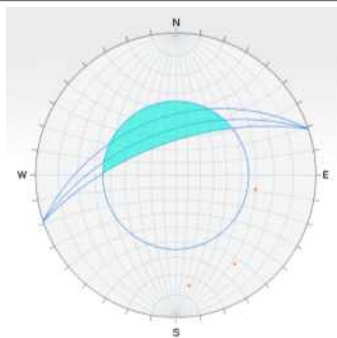
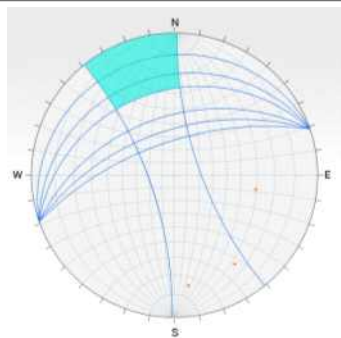
| 구 분 | | J1 | J2 | J3 | 절리상태 점수 | | |
|---|---|---|---|---|---|---|---|
| 안정 | | 안정 | | 안정 | | | |
| <div>● 평면파괴 영역에 절리군의 극점이 분포하고 있지 않음</div> <div>● 썰기파괴 영역에 절리군의 극점이 분포하고 있지 않음</div> <div>● 전도파괴 영역에 절리군의 극점이 분포하고 있지 않음</div> | | | | | | | |

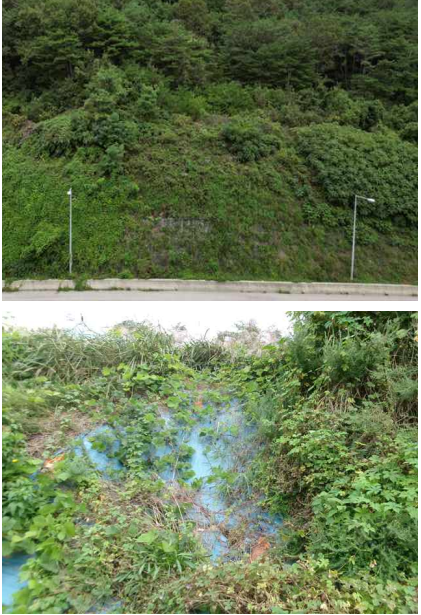
| 구 분 | 중점유지관리 사항 | 현황 사진 |
|---|---|---|
| 사<br>면<br>부 | <ul style="list-style-type: none"> <li>• 풍화구간<br/>→ 현재 낙석방지울타리 및 낙석방지망 설치로 안전성에 문제가 없는 상태이나, 장기공용시 지표수 및 동결융해로 인한 충전물유실 및 이완암이 발생할 수 있으므로, 주기적인 점검으로 통해 손상의 발생유무에 대한 확인</li> <li>• 표층유실부<br/>→ 표층유실(임시보수) 및 표층유실(우려) 구간은 집중호우시 추가 유실 우려가 존재하므로 개비온 등의 보수가 필요하며, 보수후 추가 진전 발생유무 확인</li> </ul> | |

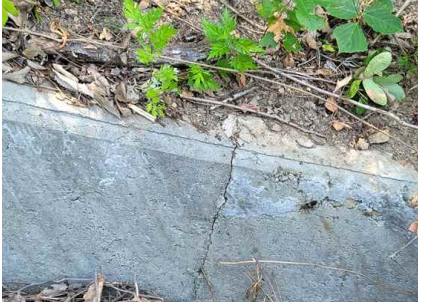
| 구 분 | 중점유지관리 사항 | 현황 사진 |
|---|---|---|
| 배수<br>시설 | <ul style="list-style-type: none"> <li>• 배수로 균열 구간<br/>→ 균열부에 대한 보수가 필요하며, 보수후에도 재손상 발생에 대한 주기적인 점검을 실시하는 유지관리가 필요</li> </ul> | |

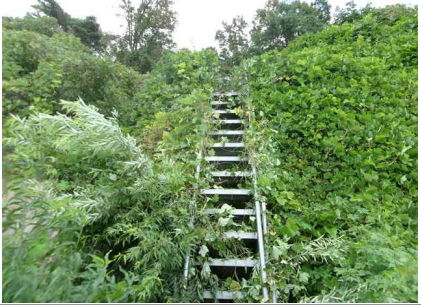
| 구 분 | 중점유지관리 사항 | 현황 사진 |
|---|---|---|
| 보호<br>시설 | <ul style="list-style-type: none"> <li>• 점검계단 식생<br/>→ 원활한 점검 및 유지관리를 위해 식생에 대한 정비가 필요</li> </ul> | |
