## 28. 영천절토28

### 28.1 시설물의 개요

영천절토28은 경상북도 구미시 장천면 오로리(상주영천고속도로 37.175~37.415km)에 위치한 사면으로서 총 연장 240.0m, 높이 41.0m로, 2017년 06월 준공된 절토사면이다. 또한, 준공 이후 별도의 용도변경 없이 공용중이다.

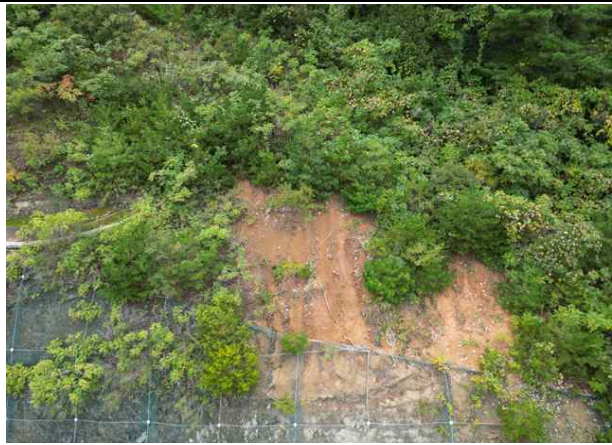
- 사면전반에 걸쳐 보호공이 시공되어 있으며, 양호한 상태로 확인되었다.
- 낙석방지망내 노출암반을 확인한 결과, 풍화등급은 보통풍화(MW)~심한풍화(HW) 정도로 판단된다.
- 37.215k 표층유실(5.0\*5.0\*0.3)은 강우, 지표수 유입 등에 의해 발생한 손상으로 상부에 인장균열 등의 손상은 없고, 장마철 강우시 지표수에 의해 손상의 증가할 수 있으므로 주의관찰이 요구된다. 낙석방지망 설치 및 상단 산마루측구가 설치되어 있으므로 주의관찰 후 손상의 진전시 보호공 조치를 실시하는 유지관리가 유리할 것으로 보인다.

| 현 황 | 37.215k 표층유실(10.0*8.0*0.3) | 현 황 | 2023년 정밀안전점검 |
| 원 인 | 지표수에 의한 토층유실 | 원 인 | 지표수에 의한 토층유실 |

| 대 책 | 주의관찰 후 보호공 조치 | 대 책 | 주의관찰 후 보호공 조치 |

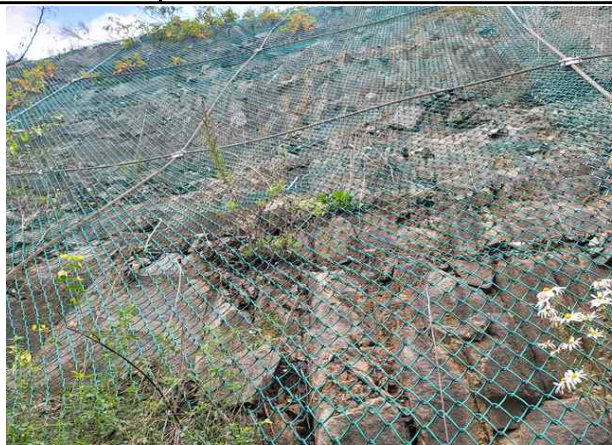
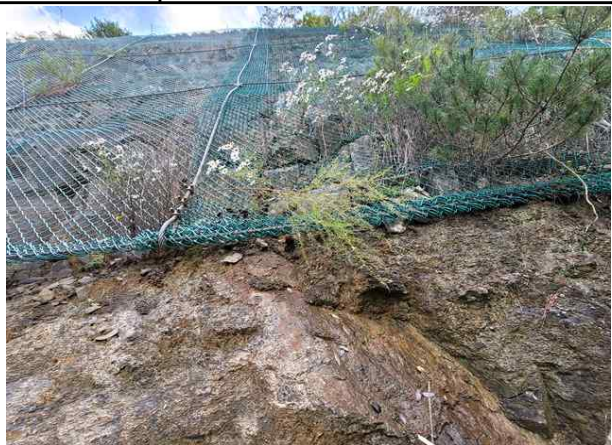
- 37.215k 1단 이완암 및 들뜸, 누수가 확인되었으며, 그에 따른 하부 토사 및 낙석퇴적이 조사되었다. 조사된 손상은 집중강우, 지표수 유입, 공용층 열화 등에 의한 것으로 낙석방지망, 낙석방지울타리로 인해 하부 퇴적물의 주행차로 침범의 우려가 적으므로 손상의 진전여부에 대한 주의관찰이 요구되며, 하부 토사 및 낙석퇴적의 경우 정비를 통한 유지관리를 실시하는 것이 바람직하다. 추후 진전시 계단식옹벽, 락볼트 시공 등과 같은 보수대책 수립이 필요하다.

| 현 황 | 37.215k 이완암 및 들뜸(10.0*10.0*0.2) | 현 황 | 37.215k 이완암 및 들뜸(10.0*10.0*0.2) |
| 원 인 | 강우, 지표수 유입, 공용중 열화 | 원 인 | 강우, 지표수 유입, 공용중 열화 |

| 대 책 | 주의관찰 후 보호공 조치 | 대 책 | 주의관찰 후 보호공 조치 |

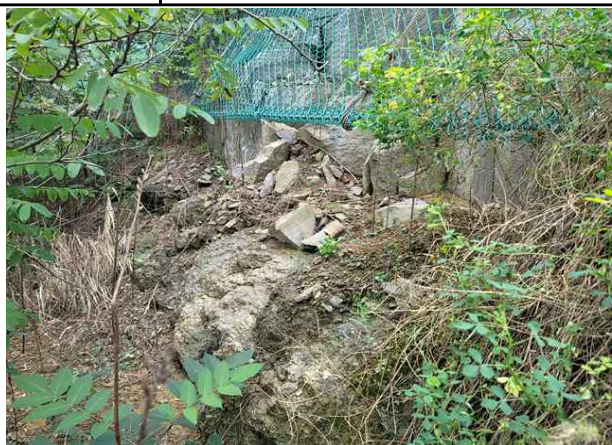
| 현 황 | 37.215k 토사 및 낙석퇴적(10.0*1.0*0.2) | 현 황 | 37.215k 누수(1ea) |
| 원 인 | 강우, 지표수 유입, 공용중 열화 | 원 인 | 강우, 지표수 유입 |

| 대 책 | 주의관찰 후 보호공 조치 | 대 책 | 주의관찰 |

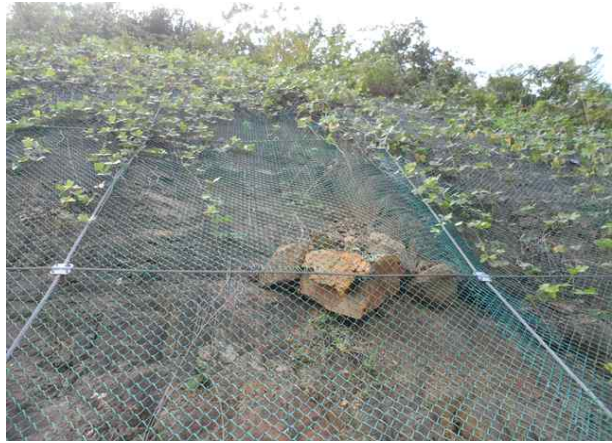
- 37.235k 2단 켜기파괴, 낙석퇴적이 조사되었으며, 집중강우, 지표수 유입, 동결융해 등에 의해 발생한 것으로 판단된다. 조사된 손상은 낙석방지망내 포획된 상태이며, 1소단배수로에 낙석방지울타리가 시공되어 있어서 손상의 주행차로 침범의 우려가 적으므로 즉각적인 보수보다는 진전여부에 대한 주의관찰이 요구된다. 추후 진전시 계단식옹벽, 락볼트 시공 등과 같은 보수대책 수립이 필요하며, 탈락된 암반 및 낙석은 정비를 통한 유지관리가 필요하다.

| 현 황 | 37.235k 썰기파괴(2.0*10.0*0.5) | 현 황 | 37.235k 2단 하부 낙석퇴적(2.0*5.0*0.2) |
| 원 인 | 강우, 지표수 유입, 공용중 열화 | 원 인 | 강우, 지표수 유입, 공용중 열화 |

| 대 책 | 주의관찰 후 보호공 조치 | 대 책 | 정비 |

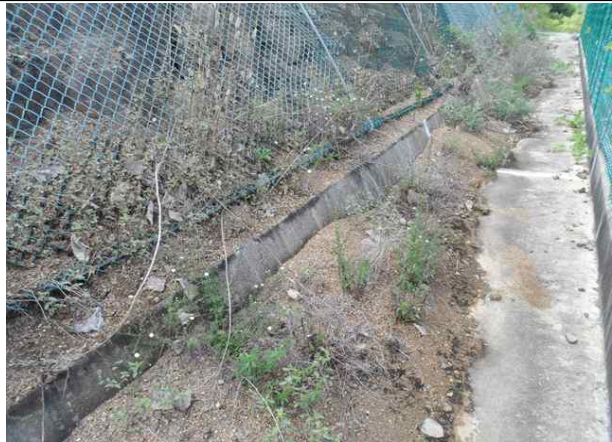
| 현 황 | 37.220~37.300k 소단배수로 토사퇴적 | 현 황 | 37.310k 소단배수로 균열(0.3/2.0) |
| 원 인 | 강우, 지표수 유입, 공용중 열화 | 원 인 | 건조수축, 다짐미흡, 지표수 유입 |

| 대 책 | 정비 | 대 책 | 주입보수 |

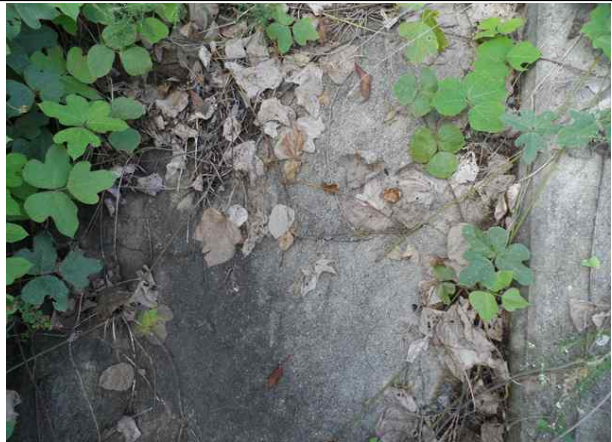
- 배수시설은 소단배수로 및 산마루측구, 수직도수로가 시공되어 있으며, 산마루측구는 양호한 상태로 조사되었다.
- 소단배수로 균열, 수직도수로 재료분리가 조사되었으며, 시공당시 건조수축, 다짐미흡으로 압밀작용 부위를 따라 배수로 자중, 품질불량 등에 의해 발생된 것으로 판단된다. 조사된 손상은 손상부위로 지표수의 유입으로 인해 손상의 진전이 예상되므로 원활한 배수 및 유지관리를 위해 주입보수, 단면보수 등의 조치가 필요하다.
- 소단배수로 토사퇴적은 강우, 지표수 유입에 의한 사면부 풍화구간의 충전물이 퇴적된 것으로 원활한 배수기능 확보를 위해 정비를 실시하는 것이 필요하다.

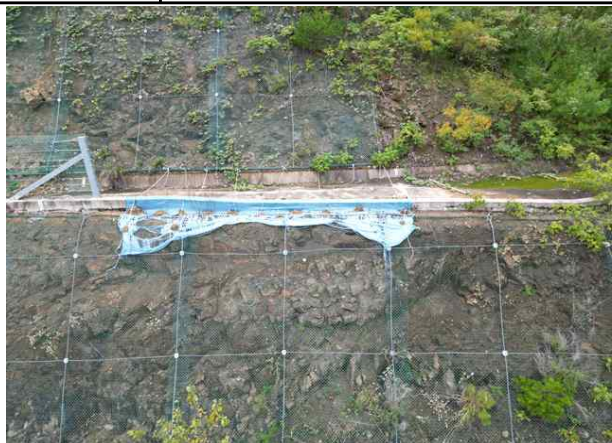
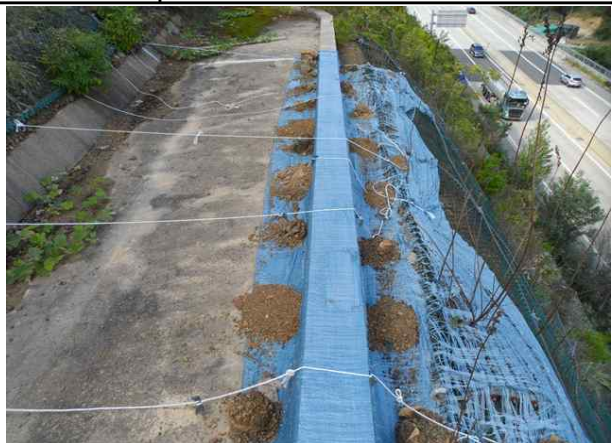
| 현 황 | 37.225k 1단 상부 임시보수 전경 | 현 황 | 37.225k 1단 상부 임시보수 전경 |
| 원 인 | 강우, 지표수 유입 | 원 인 | 강우, 지표수 유입 |

| 대 책 | 주의관찰 | 대 책 | 주의관찰 |

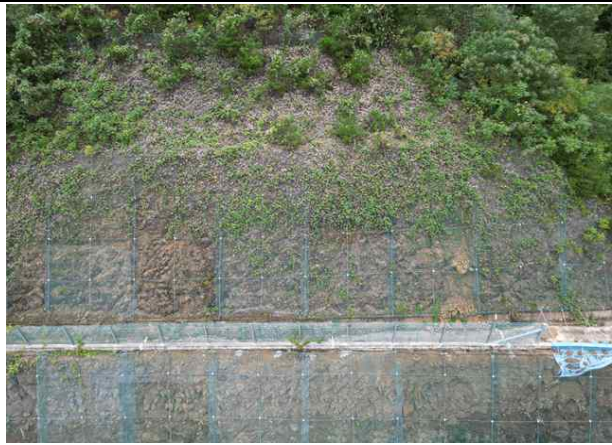
| 현 황 | 2단 사면부 보통풍화~심한풍화 구간 | 현 황 | 1소단배수로 낙석방지울타리 전경 |
| 원 인 | 심한풍화, 지표수유입 | 원 인 | 상태양호 |

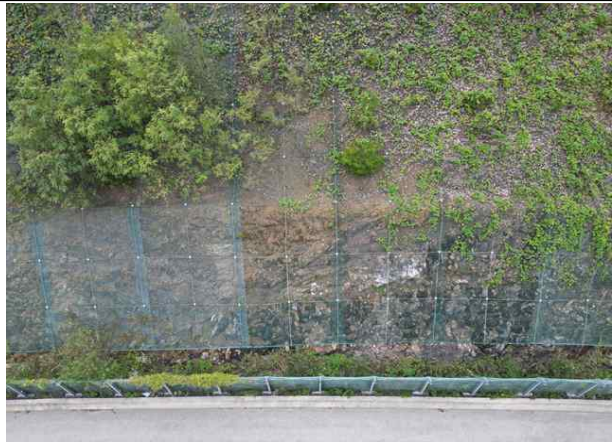
- 사면전반에 걸쳐 보호공이 시공되어 있으며, 양호한 상태로 확인되었다.
- 노출암반을 확인한 결과, 풍화등급은 보통풍화(MW)~심한풍화(HW) 정도로 판단된다.
- 사면 중·상단의 낙석방지망내 심한풍화는 현재 손상발생은 없으나, 지속적인 지표수유입 및 동결융해작용으로 충전물유실이 발생하여 이완암이 발생할 수 있으므로, 주기적인 점검을 통한 유지관리가 필요하다.

| 현 황 | 1단 심한풍화(HW) 전경 | 현 황 | 37.315k 산마루측구 파손(0.1*0.5) |
| 원 인 | 심한풍화, 지표수유입 | 원 인 | 다짐미흡, 배수로 자중, 지표수 유입 |

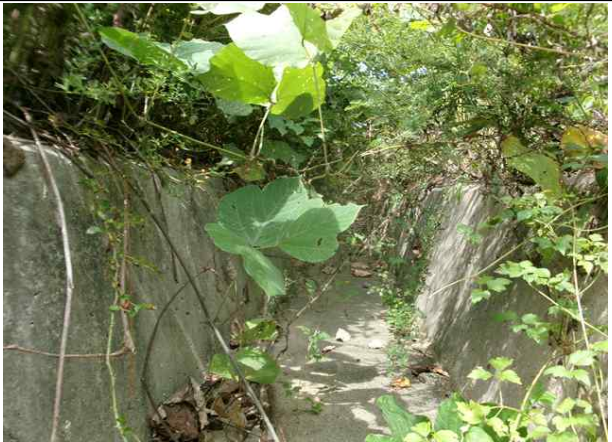
- 배수시설은 소단배수로 및 산마루측구가 시공되어 있으며, 소단배수로는 양호한 상태로 조사되었다.
- 산마루측구 파손은 시공당시 다짐미흡으로 압밀작용 부위를 따라 배수로 자중에 의해 발생된 것으로 판단되며, 손상부위로 지표수의 유입으로 인해 손상의 진전이 예상되므로 원활한 배수 및 유지관리를 위해 단면보수가 필요하다.

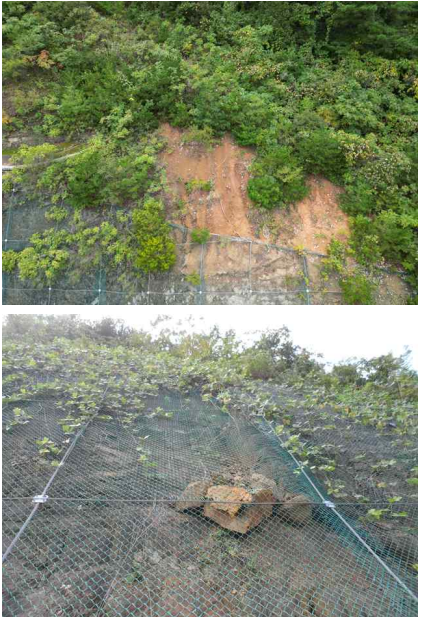
| 구 분 | 중점유지관리 사항 | 현황 사진 |
|---|---|---|
| 사<br>면<br>부 | <ul style="list-style-type: none"> <li>· 표층유실, 켜기파괴, 이완암 및 들뜸<br/>→ 장마철 강우에 의한 지표수유입으로 유실이 추가 발생할 수 있으므로, 주기적인 점검으로 통해 손상증가에 대한 확인</li> <li>· 풍화구간<br/>→ 현재 낙석방지울타리 및 낙석방지망 설치로 안전성에 는 문제가 없는 상태이나, 장기공용시 우수 및 동결융해로 인한 유실이 발생할 수 있으므로, 주기적인 점검으로 통해 손상의 발생유무에 대한 확인, 유지관리를 실시</li> </ul> | |

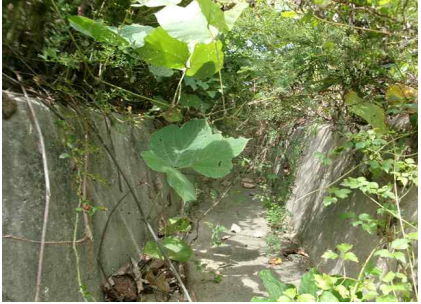
| 구 분 | 중점유지관리 사항 | 현황 사진 |
|---|---|---|
| 배수<br>시설 | <ul style="list-style-type: none"> <li>· 배수로 균열, 파손, 토사퇴적 등<br/>→ 손상에 대한 보수 및 정비가 필요하며, 이후에도 재손상 발생에 대한 주기적인 점검을 실시하는 유지관리가 필요</li> </ul> | |

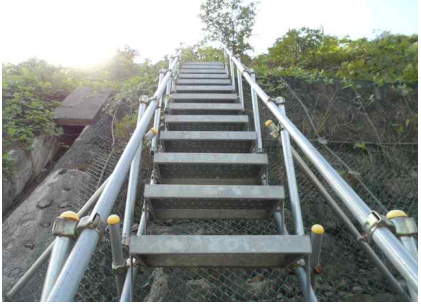
| 구 분 | 중점유지관리 사항 | 현황 사진 |
|---|---|---|
| 보호<br>시설 | <ul style="list-style-type: none"> <li>· 점검계단 식생<br/>→ 원활한 점검 및 유지관리를 위해 식생에 대한 정비가 필요</li> </ul> | |
