## 29. 상주절토29

### 29.1 시설물의 개요

상주절토29는 경상북도 구미시 장천면 오로리(상주영천고속도로 38.165~38.455km)에 위치한 사면으로서 총 연장 290.0m, 높이 39.0m의 절토사면으로 시공되어 있다. 또한, 준공 이후 별도의 용도변경 없이 공용중이다.

2025년 정밀안전점검(금회)

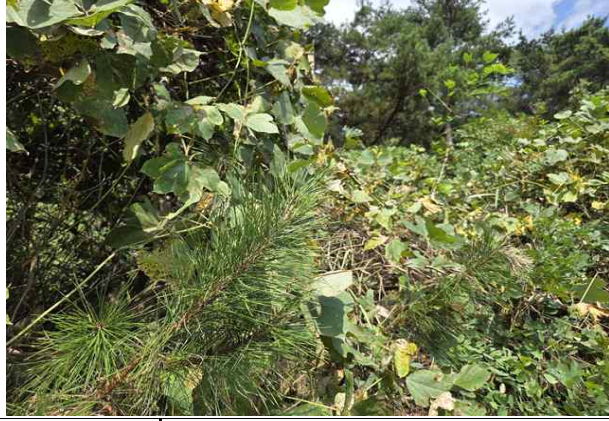
| 현황 | 상부자연사면 전경 | 현황 | 1단 풍화(MW~HW) 구간 |
| 원인 | 상태양호 | 원인 | 풍화 |

| 대책 | - | 대책 | 주의관찰 |

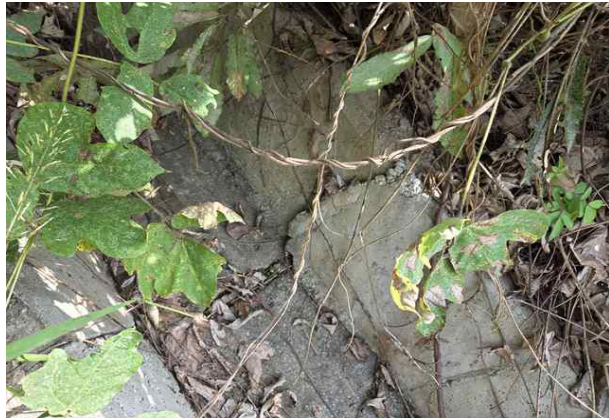
| 현황 | 38.170k 산마루측구 들뜸(0.3*0.5) | 현황 | 38.200k 소단배수로 재료분리(0.3*1.0) |
| 원인 | 다짐미흡, 배수로 자중 등 | 원인 | 시공미흡, 품질불량 등 |

| 대책 | 단면보수 | 대책 | 단면보수 |

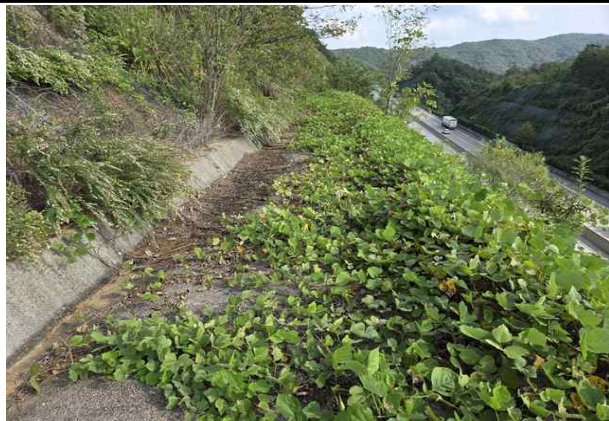
| 현황 | 38.275k 소단배수로 토사퇴적(20.0*1.0*0.1) | 현황 | 38.295k 산마루측구 재료분리(0.3*0.2) |
| 원인 | 다짐미흡, 외기노출 등 | 원인 | 시공미흡, 품질불량 등 |

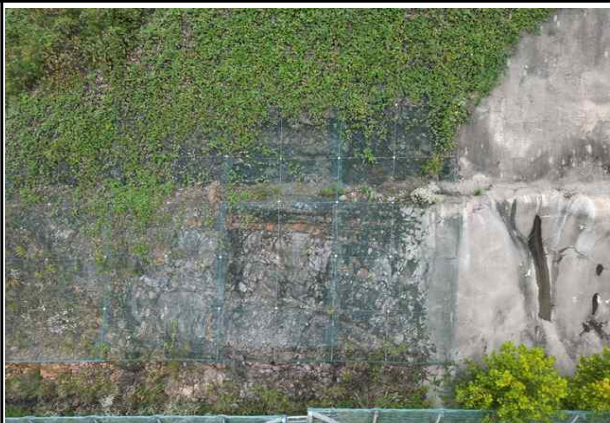
| 현 황 | 상부자연사면 전경 | 현 황 | 1단 풍화(MW~HW)구간 |
| 원 인 | 상태양호 | 원 인 | 풍화 |

| 대 책 | - | 대 책 | 주의관찰 |

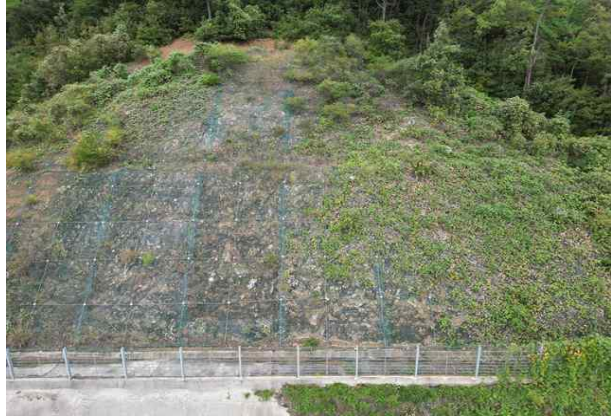
| 현 황 | 2단 풍화(MW~HW) 구간 | 현 황 | 낙석방지울타리, 하부 이격부 전경 |
| 원 인 | 풍화 | 원 인 | 상태양호 |

| 대 책 | 주의관찰 | 대 책 | — |

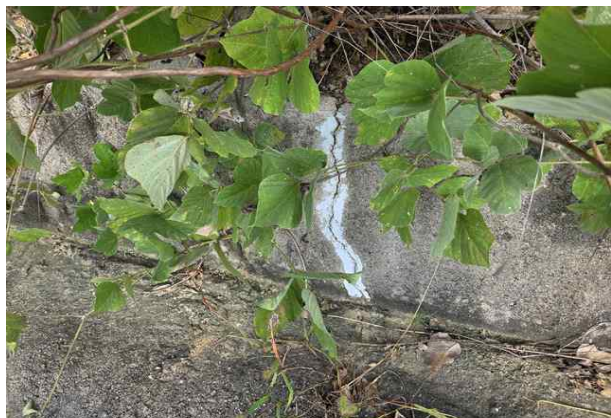
| 현 황 | 38.330k 소단배수로 균열(1.0/1.0) | 현 황 | 38.325k 산마루측구 균열(0.3/0.5) |
| 원 인 | 다짐미흡, 배수로 자중, 지표수 유입 | 원 인 | 다짐미흡, 배수로 자중, 지표수 유입 |

| 대 책 | 주입보수 | 대 책 | 주입보수 |

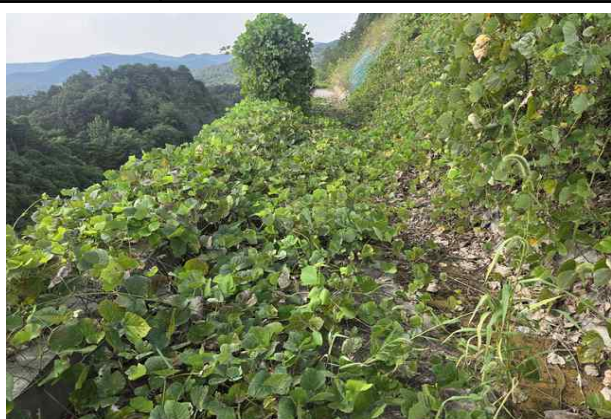
| 현 황 | 38.450k 소단배수로 토사퇴적(100.0*0.5*0.1) | 현 황 | 38.405k 산마루측구 균열(0.3/1.0) |
| 원 인 | 강우, 지표수 유입에 의한 열화 | 원 인 | 다짐미흡, 배수로 자중, 지표수 유입 |

| 대 책 | 정비 | 대 책 | 주입보수 |

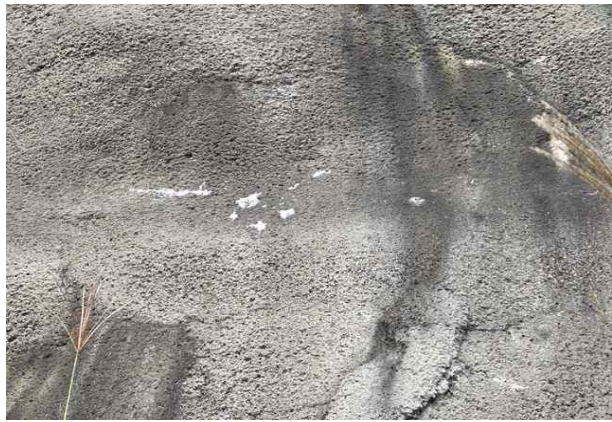
| 현 황 | 38.365k 숏크리트 누수흔적(1.0*5.0*5ea) | 현 황 | 38.370k 숏크리트 백태(0.1*0.5*20ea) |
| 원 인 | 건조수축, 지표수유입 | 원 인 | 건조수축, 지표수유입 |

| 대 책 | 주의관찰 | 대 책 | 주의관찰 |

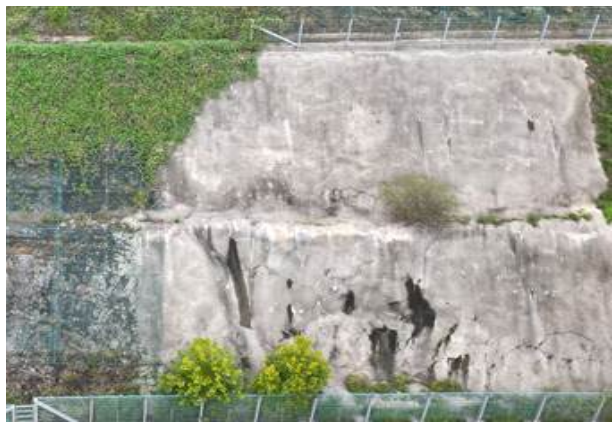
| 현 황 | 38.370k 숏크리트 망상균열(5.0*3.0) | 현 황 | 1단 식생공 전경 |
| 원 인 | 건조수축, 지표수유입 | 원 인 | 상태양호 |

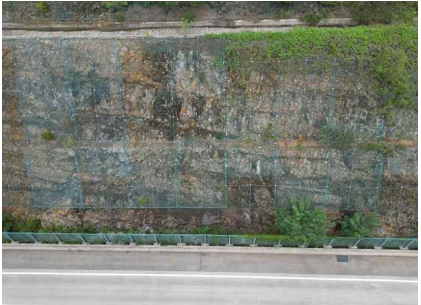
| 구 분 | 중점유지관리 사항 | 현황 사진 |
|---|---|---|
| 사<br>면<br>부 | <ul style="list-style-type: none"> <li>• 풍화(MW~HW)구간</li> <li>→ 현재 낙석방지울타리 및 낙석방지망 설치로 안전성에 는 문제가 없는 상태이나, 장기공용시 우수 및 동결융해로 인한 유실이 발생할 수 있으므로, 주기적인 점검으로 통해 손상의 발생유무에 대한 확인, 유지관리를 실시</li> </ul> | |

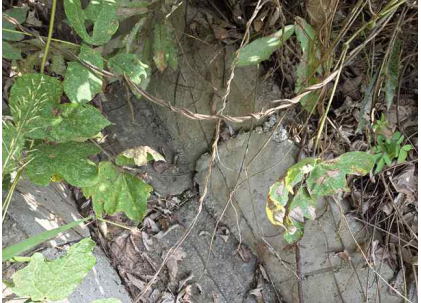
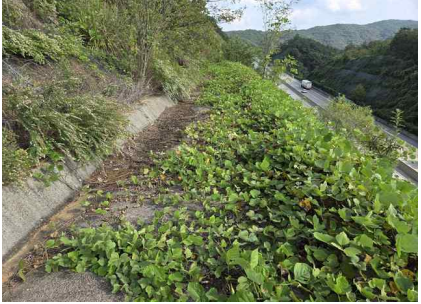
| 구 분 | 중점유지관리 사항 | 현황 사진 |
|---|---|---|
| 배수<br>시설 | <ul style="list-style-type: none"> <li>• 배수로 균열, 파손 및 철근노출, 재료분리, 토사퇴적 구간</li> <li>→ 손상에 대한 보수가 필요하며, 보수후에도 재손상 발생에 대한 주기적인 점검을 실시하는 유지관리가 필요</li> <li>→ 토사퇴적은 원활한 배수기능을 위해 청소가 필요</li> </ul> | |

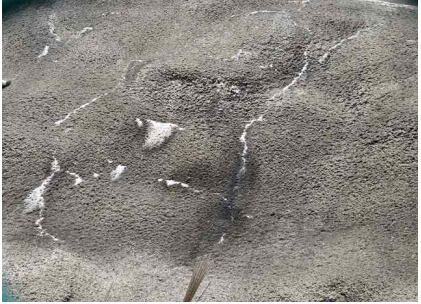
| 구 분 | 중점유지관리 사항 | 현황 사진 |
|---|---|---|
| 보호<br>시설 | <ul style="list-style-type: none"> <li>• 슛크리트 망상균열 및 백태, 누수흔적</li> <li>→ 공용기간이 증가할수록 지표수에 의한 손상의 증가 가능성이 있으므로, 지속적인 상태확인 필요</li> <li>• 점검계단 식생</li> <li>→ 원활한 점검 및 유지관리를 위해 식생에 대한 정비가 필요</li> </ul> | |
