## 30. 상주절토30

### 30.1 시설물의 개요

상주절토30은 경상북도 구미시 장천면 오로리(상주영천고속도로 38.525~38.685km)에 위치한 사면으로서 총 연장 160.0m, 높이 41.0m로, 2017년 06월 준공된 절토사면이다. 또한, 준공 이후 별도의 용도변경 없이 공용중이다.

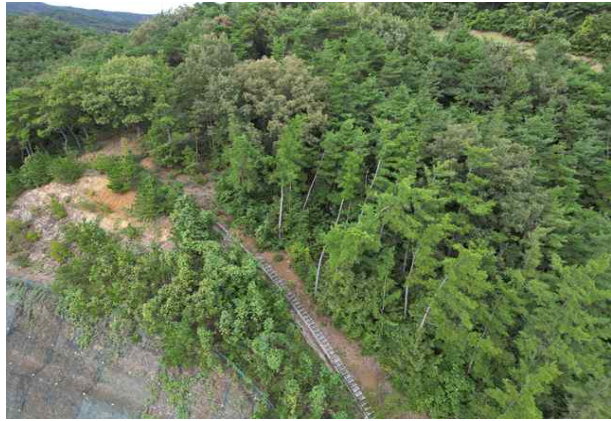
| 현 황 | 상부자연사면 전경 | 현 황 | 하단(이격부) 전경 |
| 원 인 | 상태양호 | 원 인 | 상태양호 |

| 대 책 | — | 대 책 | — |

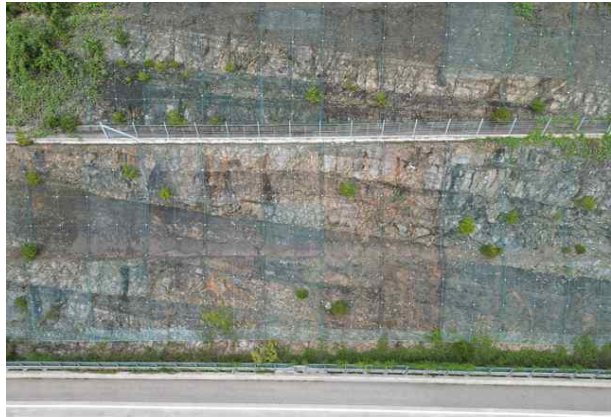
| 현 황 | 1,2단 사면부 보통풍화~심한풍화 구간 | 현 황 | 1소단배수로 낙석방지울타리 전경 |
| 원 인 | 심한풍화, 지표수유입 | 원 인 | 상태양호 |

| 대 책 | 주의관찰 | 대 책 | — |

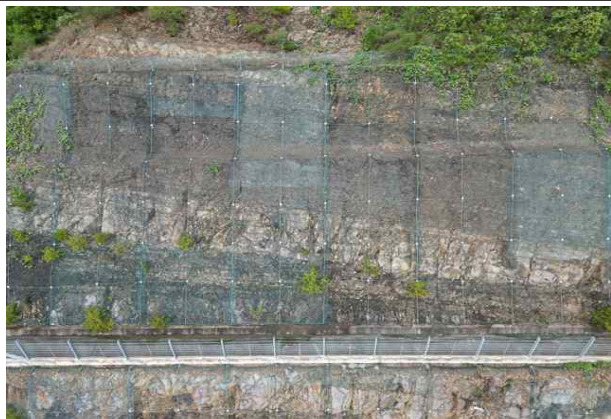
| 현 황 | 3,4단 사면부 보통풍화~심한풍화 구간 | 현 황 | 3단 사면부 낙석방지망 전경 |
| 원 인 | 심한풍화, 지표수유입 | 원 인 | 상태양호 |

| 대 책 | 주의관찰 | 대 책 | — |

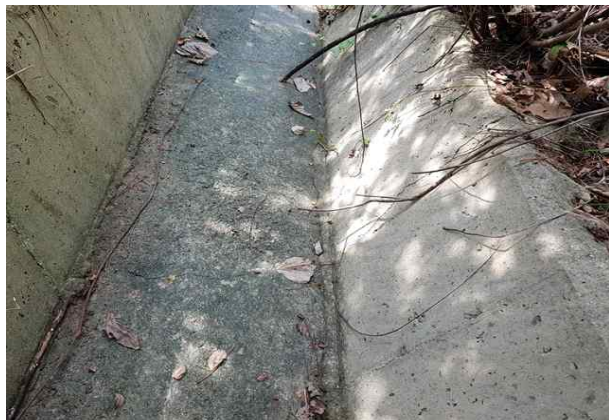
| 현 황 | 38.560k 산마루측구 균열(0.3/0.5) | 현 황 | 38.645k 소단배수로 균열(0.3/2.0) |
| 원 인 | 다짐미흡, 배수로 자중, 지표수 유입 | 원 인 | 다짐미흡, 배수로 자중, 지표수 유입 |

| 대 책 | 주입보수 | 대 책 | 주입보수 |

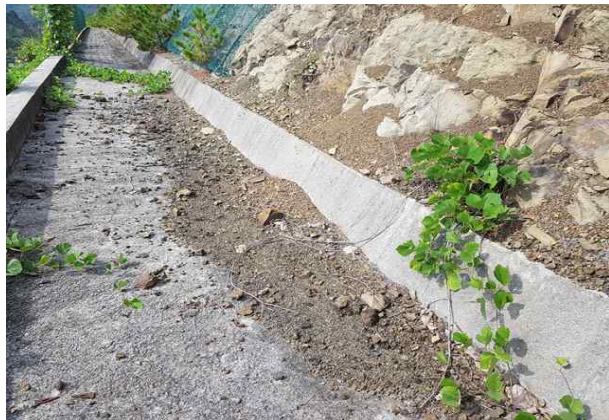
| 현 황 | 38.650k 소단배수로 토사 및 낙석적치(100*0.5*0.1) | 현 황 | 38.675k 산마루측구 재료분리(0.2*1.0) |
| 원 인 | 강우, 지표수 유입에 의한 열화 | 원 인 | 다짐미흡 |

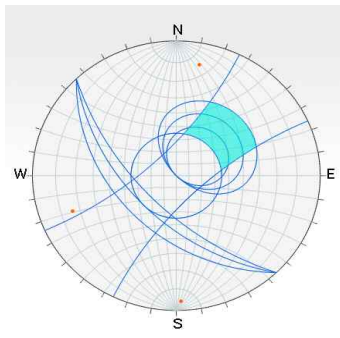
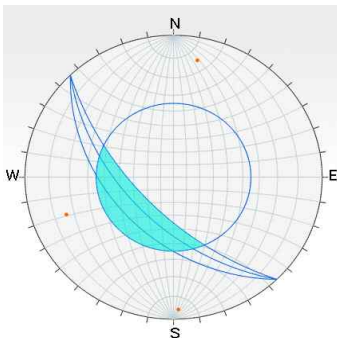
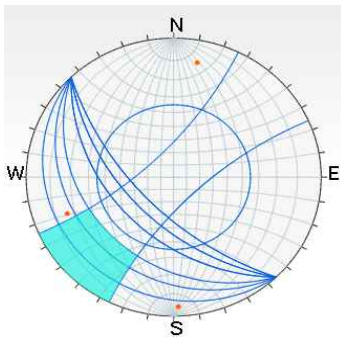
| 구 분 | | J1 | J2 | J3 | 절리상태 점수 | | |
|---|---|---|---|---|---|---|---|
| 안정 | | 안정 | | 안정 | | | |
| <ul style="list-style-type: none"><li>● 평면파괴 영역에 절리군의 극점이 분포하고 있지 않음</li><li>● 썰기파괴 영역에 절리군의 극점이 분포하고 있지 않음</li><li>● 전도파괴 영역에 절리군의 극점이 분포하고 있지 않음</li></ul> | | | | | | | |

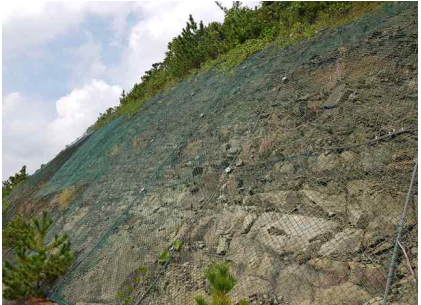
| 구 분 | 중점유지관리 사항 | 현황 사진 |
|---|---|---|
| 사<br>면<br>부 | <ul style="list-style-type: none"> <li>• 풍화구간</li> <li>→ 현재 낙석방지울타리 및 낙석방지망 설치로 안전성에 는 문제가 없는 상태이나, 장기공용시 우수 및 동결융해로 인한 유실이 발생할 수 있으므로, 주기적인 점검으로 통해 손상의 발생유무에 대한 확인, 유지관리를 실시</li> </ul> | |

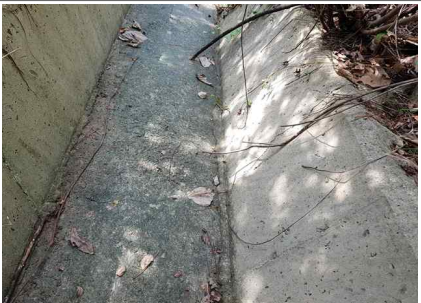
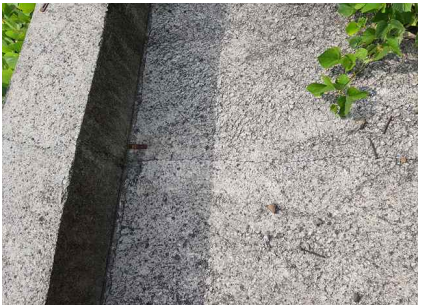
| 구 분 | 중점유지관리 사항 | 현황 사진 |
|---|---|---|
| 배수<br>시설 | <ul style="list-style-type: none"> <li>• 배수로 균열, 재료분리, 낙석 및 토사퇴적 구간</li> <li>→ 손상부에 대한 보수 및 정비가 필요하며, 보수후에도 재손상 발생에 대한 주기적인 점검을 실시하는 유지관리가 필요</li> </ul> | |

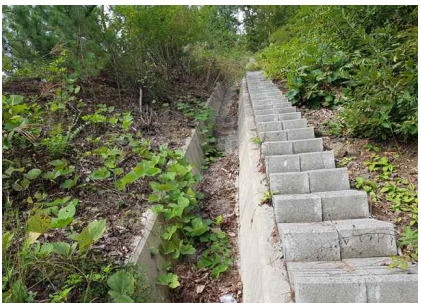
| 구 분 | 중점유지관리 사항 | 현황 사진 |
|---|---|---|
| 보호<br>시설 | <ul style="list-style-type: none"> <li>• 점검계단 식생</li> <li>→ 원활한 점검 및 유지관리를 위해 식생에 대한 정비가 필요</li> </ul> | |
