# 31. 영천절토31

### 31.1 시설물의 개요

영천절토31은 대구광역시 군위군 효령면 불로리(상주영천고속도로 40.025~40.175km)에 위치한 사면으로서 총 연장 150.0m, 높이 31.0m로, 2017년 06월 준공된 절토사면이다. 또한, 준공 이후 별도의 용도변경 없이 공용중이다.

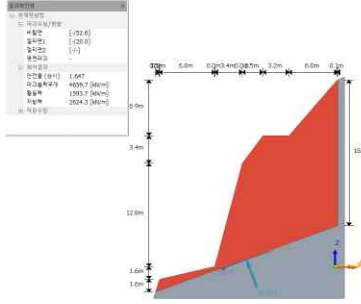
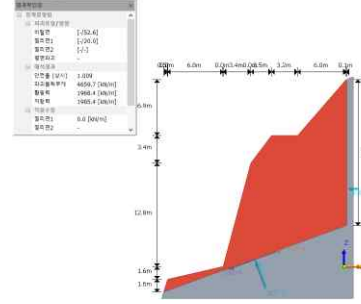
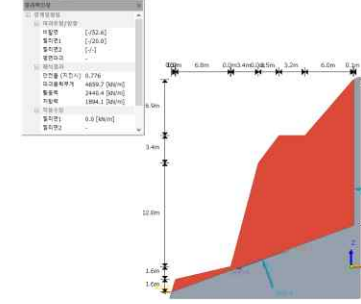
| 건기시 | | 우기시 | | 지진시 | |
|---|---|---|---|---|---|
| FS = 1.647 > 1.50 ∴ O.K | | FS = 1.009 < 1.20 ∴ N.G | | FS = 0.776 < 1.10 ∴ N.G | |
| <ul style="list-style-type: none"> <li>보강전 비탈면 검토결과 기준안전율을 하회하여 별도의 보강대책이 필요함</li> </ul> | | | | | |

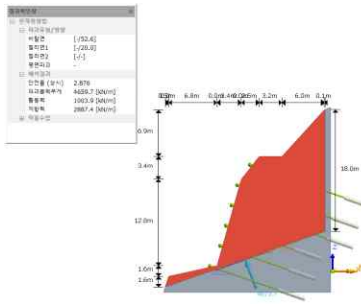
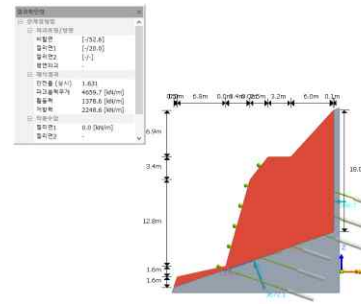
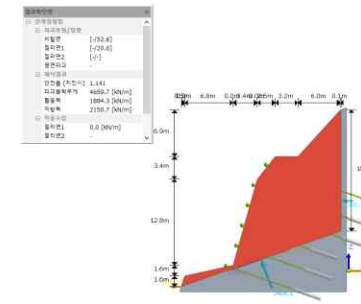
| 건기시 | | 우기시 | | 지진시 | |
|---|---|---|---|---|---|
| FS = 2.876 > 1.50 ∴ O.K | | FS = 1.631 > 1.20 ∴ O.K | | FS = 1.141 > 1.10 ∴ O.K | |

| 건기시 | | 우기시 | | 지진시 | |
|---|---|---|---|---|---|
| <ul style="list-style-type: none"> <li>보강내용 : 계단식옹벽 + 영구앵커</li> <li>상기 비탈면은 영구앵커 L=15~19M Ø12.7x4, C.T.C=3.0x3.0 (Hxv) 보강시 기준안전율을 상회하여 안정함</li> </ul> | | | | | |

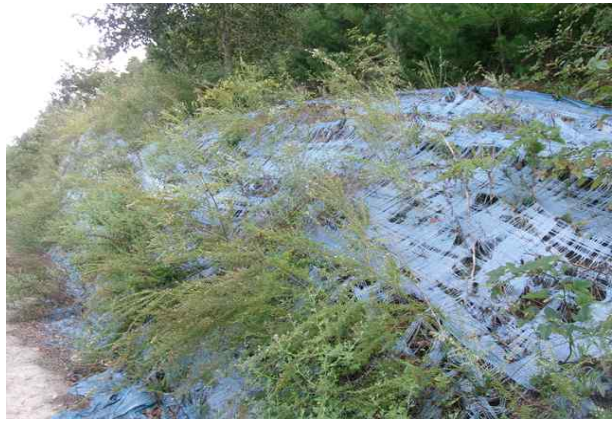
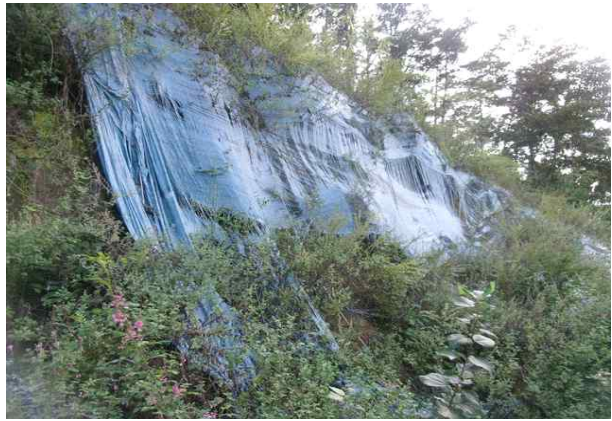
| 현 황 | 40.065~40.095k 2단 임시보수부 노후화 | 현 황 | 40.065~40.095k 2단 임시보수부 노후화 |
| 원 인 | 장마에 의한 지반약화, 토사유실 등 | 원 인 | 장마에 의한 지반약화, 토사유실 등 |

| 대 책 | 표면보호공 | 대 책 | 표면보호공 |

- 임시보수부 노후화 구간은 집중강우 등에 의한 유실이 발생할 수 있으므로 표면보호공과 같은 보수가 필요하다.
- 배수로 균열, 토사퇴적 등은 배수기능 확보차원에서 보수 및 정비가 요구된다.
- 계단식옹벽 균열, 파손 등의 손상부는 내구성 확보차원의 보수가 필요하다.

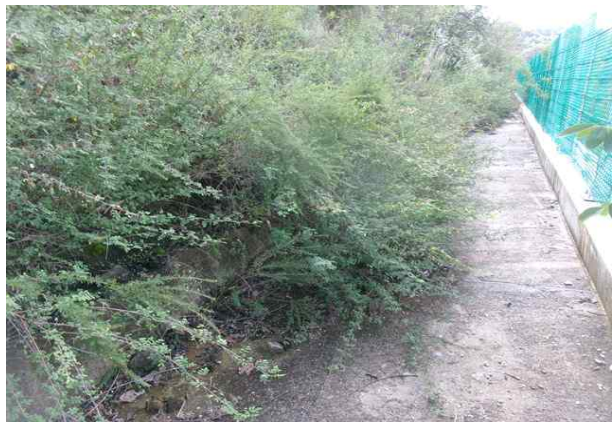
| 현 황 | 40.105k 소단배수로 토사퇴적(90.0*0.5*0.1) | 현 황 | 40.080k 소단배수로 균열(0.5/2.0) |
| 원 인 | 강우, 지표수 유입 등에 의한 열화 | 원 인 | 다짐미흡, 배수로 자중, 지표수 유입 |

| 대 책 | 정비 | 대 책 | 주입보수 |

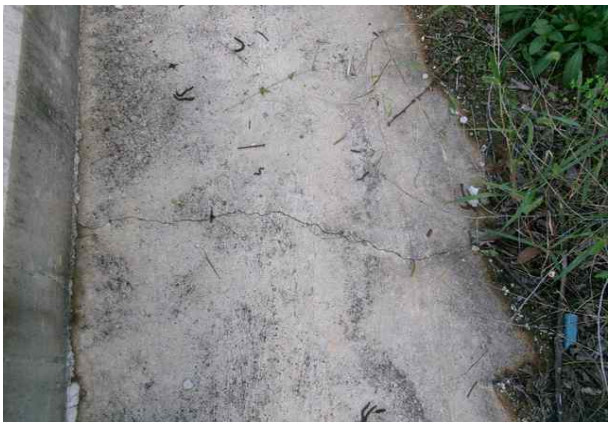
- 배수시설은 소단배수로 및 산마루측구, 수직도수로가 시공되어 있으며, 산마루측구, 수직도수로는 전반적으로 양호한 상태로 조사되었다.
- 소단배수로 균열, 토사퇴적이 조사되었으며, 시공당시 다짐미흡으로 압밀작용 부위를 따라 배수로 자중, 강우, 지표수 유입에 의한 사면부 열화 등에 의해 발생된 것으로 판단된다. 조사된 손상은 손상부위로 지표수의 유입으로 인해 손상의 진전이 예상되므로 원활한 배수 및 유지관리를 위해 주입보수, 정비 등의 조치가 필요하다.

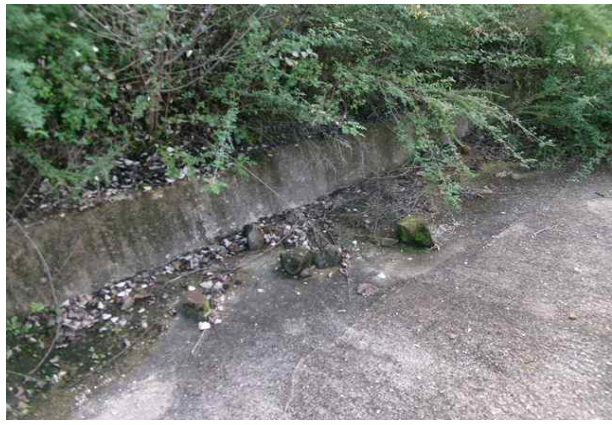
| 현 황 | 40.130k 소단배수로 낙석(0.1m³) | 현 황 | 40.145k 소단배수로 균열(0.3/10.0) |
| 원 인 | 집중강우 | 원 인 | 다짐미흡, 배수로 자중, 지표수 유입 |

| 대 책 | 정비 | 대 책 | 주입보수 |

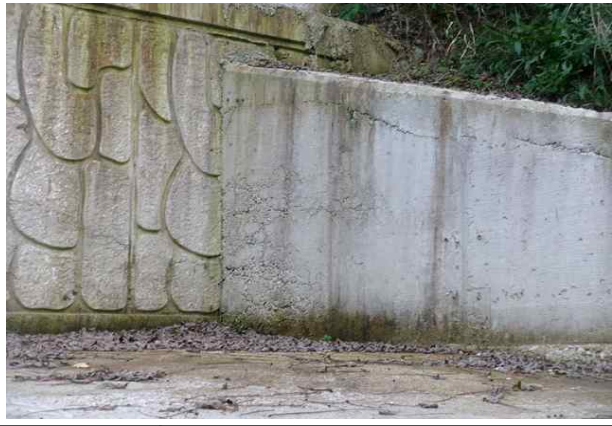
| 현 황 | 40.060k 계단식옹벽 재료분리(1.0*1.0) | 현 황 | 40.080k 계단식옹벽 균열(1.0*2.5) |
| 원 인 | 다짐미흡 | 원 인 | 건조수축, 온도변화 |

| 대 책 | 단면보수 | 대 책 | 주입보수 |

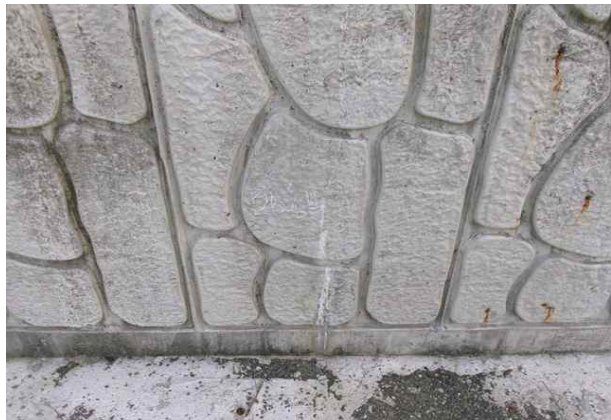
| 현 황 | 40.110k 계단식옹벽 균열부백태 | 현 황 | 40.090k 계단식옹벽 파손 |
| 원 인 | 건조수축, 수분접촉 | 원 인 | 외부충격 |

| 대 책 | 표면처리 | 대 책 | 다면보수 |

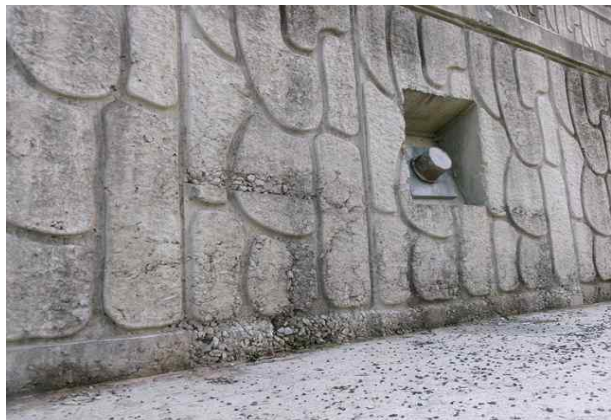
| 현 황 | 40.120k 계단식옹벽 재료분리 | 현 황 | 소단배수로 낙석방지울타리 전경 |
| 원 인 | 다짐미흡 | 원 인 | 상태양호 |

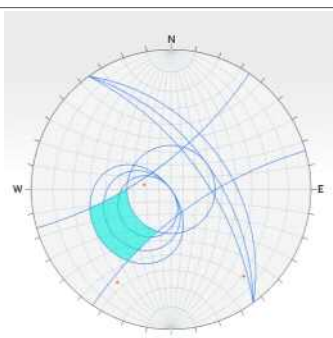
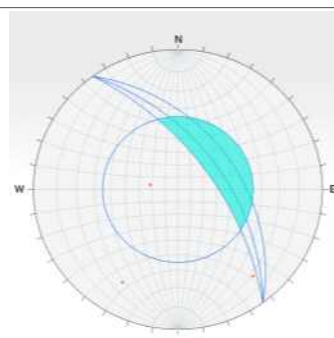
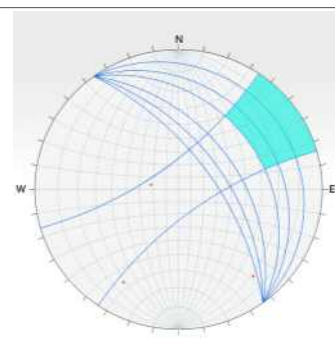
| 구 분 | | J1 | J2 | J3 | 절리상태 점수 | | |
|---|---|---|---|---|---|---|---|
| 안정 | | 안정 | | 안정 | | | |
| <div>● 평면파괴 영역에 절리군의 극점이 분포하고 있지 않음</div> <div>● 썰기파괴 영역에 절리군의 극점이 분포하고 있지 않음</div> <div>● 전도파괴 영역에 절리군의 극점이 분포하고 있지 않음</div> | | | | | | | |

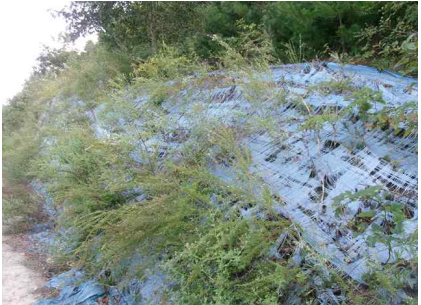
| 구 분 | 중점유지관리 사항 | 현황 사진 |
|---|---|---|
| 사<br>면<br>부 | <ul style="list-style-type: none"> <li>· 임시보수부 노후화</li> <li>→ 장기공용시 집중강우 등에 의한 유실이 발생할 수 있으므로 표면보호공과 같은 보수가 필요하며, 보수후에도 재손상 발생에 대한 주기적인 점검을 실시하는 유지관리가 필요</li> </ul> | |

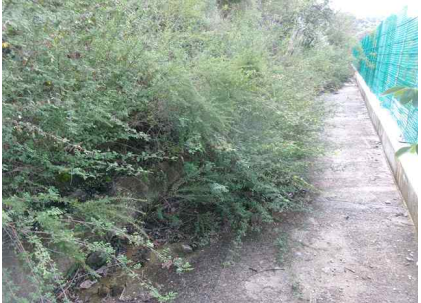
| 구 분 | 중점유지관리 사항 | 현황 사진 |
|---|---|---|
| 배<br>수<br>시<br>설 | <ul style="list-style-type: none"> <li>· 배수로 균열, 토사퇴적 구간</li> <li>→ 손상부에 대한 보수 및 정비가 필요하며, 보수후에도 재손상 발생에 대한 주기적인 점검을 실시하는 유지관리가 필요</li> </ul> | |

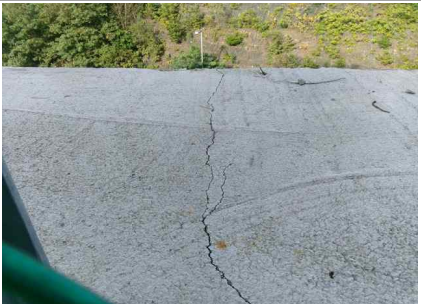
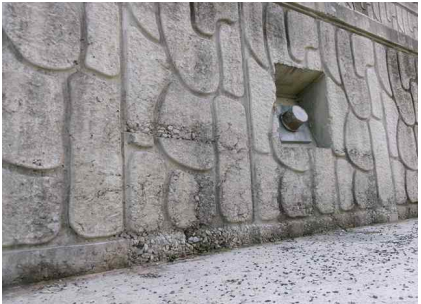
| 구 분 | 중점유지관리 사항 | 현황 사진 |
|---|---|---|
| 보<br>호<br>시<br>설 | <ul style="list-style-type: none"> <li>· 계단식옹벽 균열, 균열부백태, 파손, 재료분리 등</li> <li>→ 손상부에 대한 보수가 필요하며, 보수후에도 재손상 발생에 대한 주기적인 점검을 실시하는 유지관리가 필요</li> <li>· 점검계단 식생</li> <li>→ 원활한 점검 및 유지관리를 위해 식생에 대한 정비가 필요</li> </ul> | <br> |
