## 32. 영천절토32

### 32.1 시설물의 개요

영천절토32는 대구광역시 군위군 효령면 불로리(상주영천고속도로 40.545~40.895km)에 위치한 사면으로서 총 연장 350.0m, 높이 47.0m의 절토사면으로 시공되어 있다. 또한, 준공 이후 별도의 용도변경 없이 공용중이다.

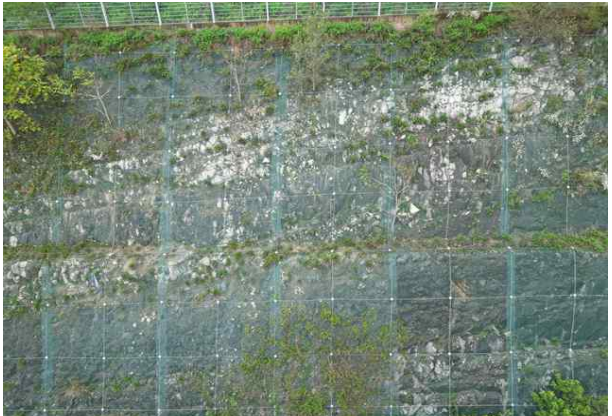
| 현 황 | 상부자연사면 전경 | 현 황 | 1단 사면부 보통풍화~심한풍화 구간 |
| 원 인 | 상태양호 | 원 인 | 심한풍화, 지표수유입 |

| 대 책 | - | 대 책 | 주의관찰 |

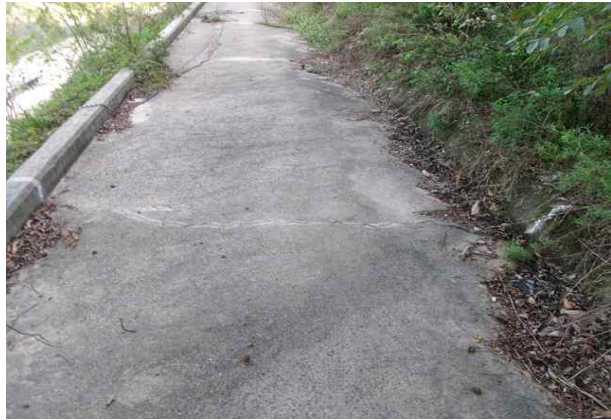
| 현 황 | 40.585k 소단배수로 균열(0.3/2.0) | 현 황 | 40.645k 소단배수로 토사 및 식생퇴적(150.0*0.5*0.1) |
| 원 인 | 다짐미흡, 배수로 자중, 지표수 유입 | 원 인 | 강우, 지표수 유입에 의한 열화 |

| 대 책 | 주입보수 | 대 책 | 정비 |

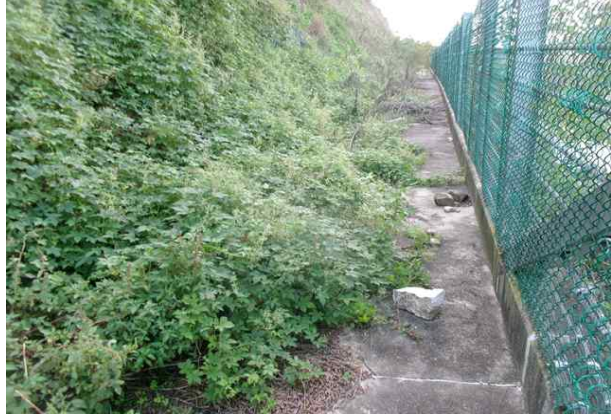
| 현 황 | 40.700k 소단배수로 낙석(1.0*0.5*0.4) | 현 황 | 40.700k 3단 들뜸 및 이완암 임시보수 |
| 원 인 | 강우, 지표수 유입에 의한 열화 | 원 인 | 집중강우, 지표수 유입 |

| 대 책 | 정비 | 대 책 | 주의관찰 |

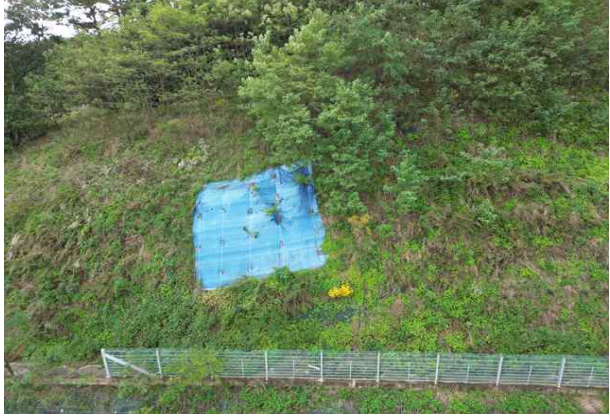
- 사면전반에 걸쳐 보호공, 식생공이 시공되어 있으며, 양호한 상태로 확인되었다.
- 노출암을 확인한 결과, 풍화등급은 보통풍화(MW)~심한풍화(HW) 정도로 판단된다.
- 40.700k 3단 들뜸 및 이완암은 강우, 지표수 유입 등에 의한 풍화에 의해 발생한 것으로 판단되며, 점검일 현재 임시보수가 시행된 것으로 손상의 진전여부에 대한 주의관찰이 요구된다.
- 40.700k 3단 강우, 지표수 유입 등에 의한 표층유실, 낙석이 조사되었고, 점검일 현재 표층유실부는 식생으로 인해 정확한 조사가 어려우며, 낙석의 경우 1소단배수로 낙석방지울타리로 인해 하부 낙하우려가 적은 바 정비를 실시하고, 지속적인 점검을 통한 유지관리가 필요하다.
- 낙석방지망내 풍화구간은 현재 손상발생은 없으나, 지속적인 지표수 유입 및 동결융해 작용으로 충전물 유실이 발생하여 이완암이 발생할 수 있으므로, 주기적인 점검을 통한 유지관리가 필요하다.

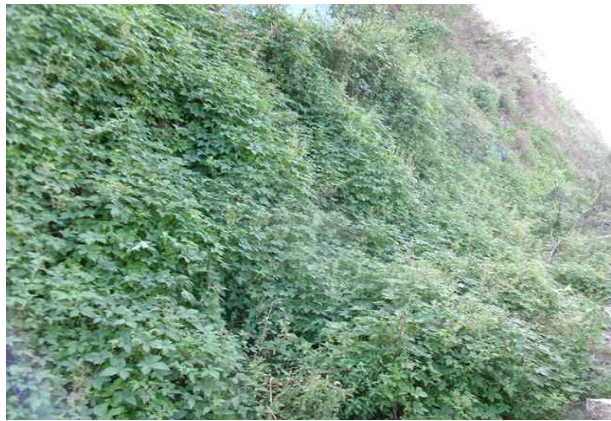
| 현 황 | 40.700k 3단 표층유실(10.0*5.0*0.2) | 현 황 | 40.740k 산마루측구 파손(0.3*0.3) |
| 원 인 | 집중강우, 지표수 유입 | 원 인 | 다짐미흡, 배수로 자중, 지표수 유입 |

| 대 책 | 주의관찰 | 대 책 | 단면보수 |

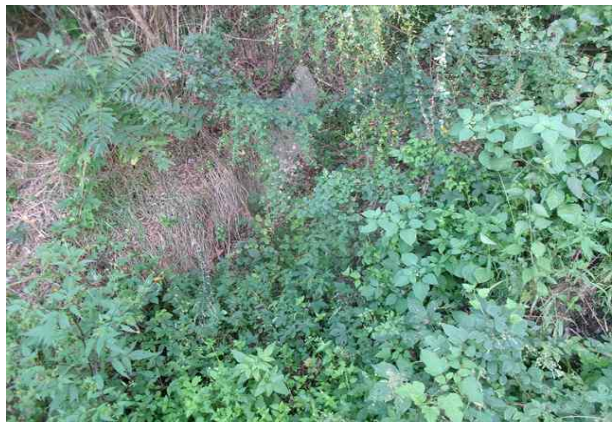
| 현 황 | 40.800k 산마루측구 토사퇴적(6.0*0.5*0.2) | 현 황 | 40.800k 수직도수로 파손(0.5*0.3) |
| 원 인 | 강우, 지표수 유입에 의한 열화 | 원 인 | 다짐미흡, 배수로 자중, 지표수 유입 |

| 대 책 | 정비 | 대 책 | 단면보수 |

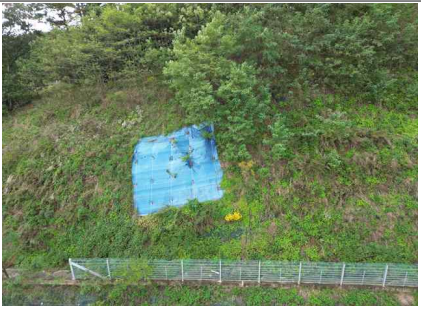
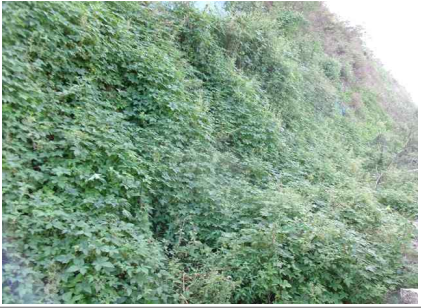
| 구 분 | 중점유지관리 사항 | 현황 사진 |
|---|---|---|
| 사<br>면<br>부 | <ul style="list-style-type: none"> <li>• 들뜸 및 이완암, 표층유실, 낙석 구간<br/>→ 장기공용시 강우, 지표수 유입, 동결융해로 인한 유실이 발생할 수 있으므로, 주기적인 점검으로 통해 손상의 발생유무에 대한 확인</li> <li>• 풍화구간(보통~심한풍화)<br/>→ 현재 낙석방지울타리 및 낙석방지망 설치로 안전성에는 문제가 없는 상태이나, 장기공용시 지표수 및 동결융해로 인한 충전물유실이 발생할 수 있으므로, 주기적인 점검으로 통해 손상의 발생유무에 대한 확인</li> </ul> | |

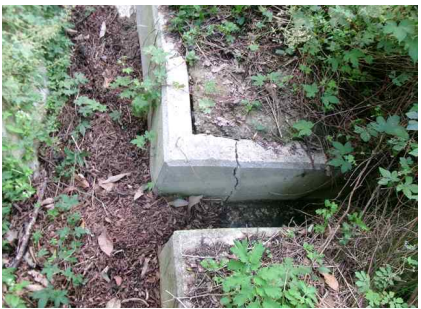
| 구 분 | 중점유지관리 사항 | 현황 사진 |
|---|---|---|
| 배수<br>시설 | <ul style="list-style-type: none"> <li>• 배수로 균열, 파손, 토사퇴적 구간<br/>→ 손상부에 대한 보수 및 정비가 필요하며, 보수후에도 재손상 발생에 대한 주기적인 점검을 실시하는 유지관리가 필요</li> </ul> | |

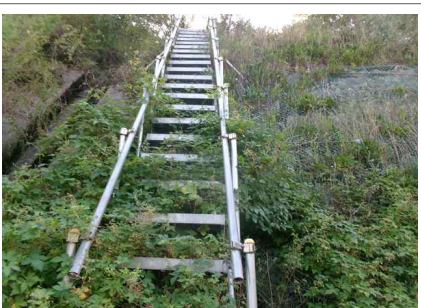
| 구 분 | 중점유지관리 사항 | 현황 사진 |
|---|---|---|
| 보호<br>시설 | <ul style="list-style-type: none"> <li>• 점검계단 식생<br/>→ 원활한 점검 및 유지관리를 위해 식생에 대한 정비가 필요</li> </ul> | |
