## 33. 영천절토33

### 33.1 시설물의 개요

영천절토33은 대구광역시 군위군 효령면 내리리(상주영천고속도로 군위R-A 0.360~0.690)에 위치한 사면으로서 총 연장 330.0m, 높이 42.0m로, 2017년 06월 준공된 절토사면이다. 또한, 준공 이후 별도의 용도변경 없이 공용중이다.

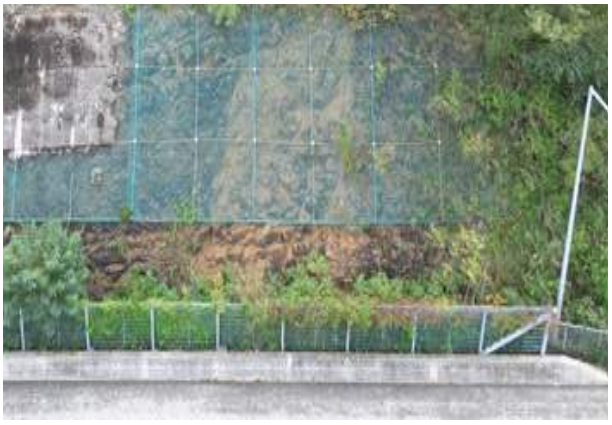
| 현 황 | 도로, 낙석방지울타리 전경 | 현 황 | 0.390k 사면부 충전물유실(HW) |
| 원 인 | 상태양호 | 원 인 | 지표수유입, 풍화 |

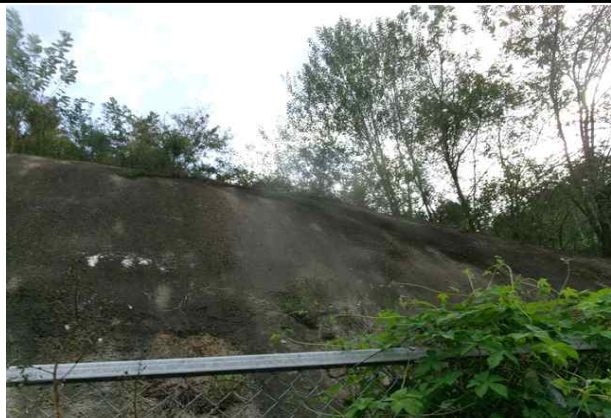
| 현황 | 0.490k 숯크리트 누수 | 현황 | 0.510k 숯크리트 백태 |
| 원인 | 우수유입 | 원인 | 우수유입 |

| 대책 | 주의관찰 | 대책 | 주의관찰 |

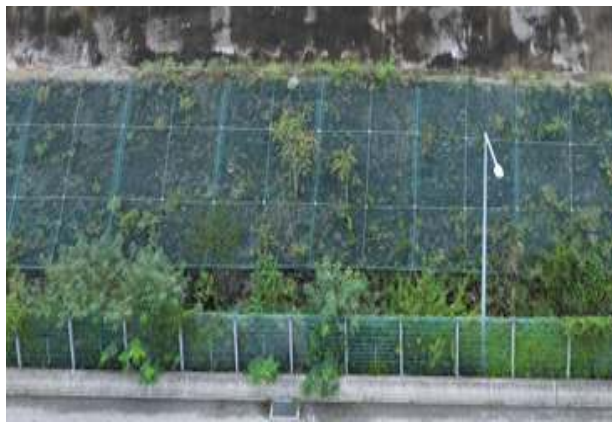
| 현 황 | 0.540k 사면부 충전물유실(HW) | 현 황 | 0.540k 하부 충전물유실 퇴적 |
| 원 인 | 지표수유입, 풍화 | 원 인 | 지표수유입, 풍화 |

| 대 책 | 주의관찰 | 대 책 | 정비 |

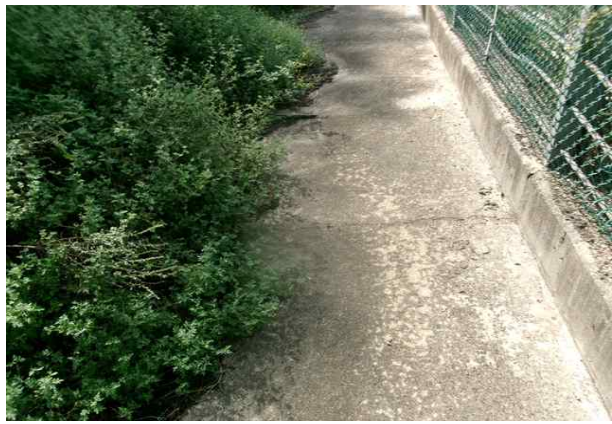
- 배수시설은 소단배수로 및 산마루측구가 시공되어 있다.
- 소단배수로 균열, 층분리가 조사되었으며, 시공당시 건조수축, 다짐미흡으로 압밀작용 부위를 따라 배수로 자중, 강우 및 지표수 유입 등에 의해 발생한 것으로 판단된다. 조사된 손상은 손상부위로 지표수의 유입으로 인해 손상의 진전이 예상되므로 원활한 배수 및 유지관리를 위해 주입보수, 단면보수 등의 조치가 필요하다.

| 현 황 | 0.540k 소단배수로 균열(1.0/2.5) | 현 황 | 0.590k 소단배수로 충전리(0.5*0.8) |
| 원 인 | 다짐미흡, 배수로 자중, 지표수 유입 | 원 인 | 다짐미흡, 배수로 자중, 지표수 유입 |

| 대 책 | 주입보수 | 대 책 | 단면보수 |

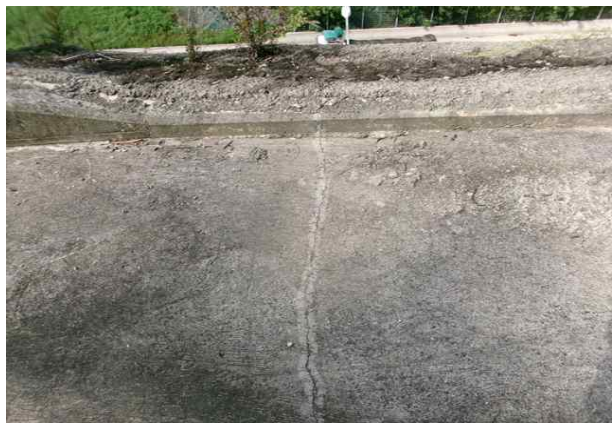
| 현 황 | 0.590k 소단배수로 균열(0.3/2.5) | 현 황 | 0.610k 숯크리트 상부 재들뜸(0.1*20.0) |
| 원 인 | 다짐미흡, 배수로 자중, 지표수 유입 | 원 인 | 보수미흡, 우수유입 |

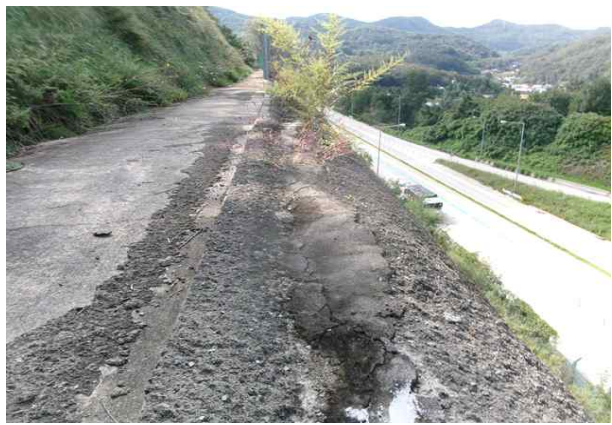
- 부대시설로는 슛크리트(0.480~0.620k), 낙석방지울타리(0.480~0.650k), 야생동물유도울타리(0.460~0.480k 0.650~0.690k), 점검계단(0.620~0.690k)이 설치되어 있으며, 전반적으로 손상이 없는 양호한 상태로 조사되었다.
- 0.610k 슛크리트 상단 재들뜸이 확인되었으며, 강우시 손상이 진전될 우려가 있으므로 단면 보수를 실시하고, 보수이후 재손상 발생여부에 대한 주의관찰이 요구된다.
- 0.490k 슛크리트 누수, 0.490k, 0.510k 슛크리트 백태가 조사되었으며, 사면의 안정성에 미치는 영향이 미미하므로 손상의 진전여부에 대한 주의관찰이 요구된다.
- 점검계단은 주변식생으로 인한 유지관리의 불편함을 초래할 수 있으므로, 주기적인 정비를 실시하는 관리가 필요하다.

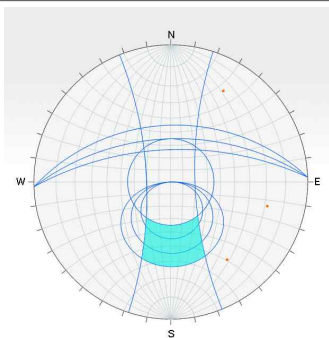
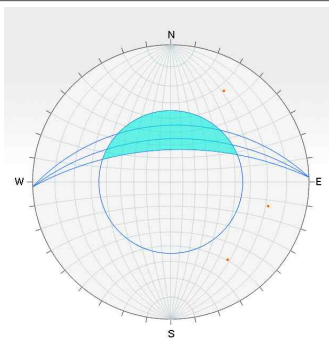
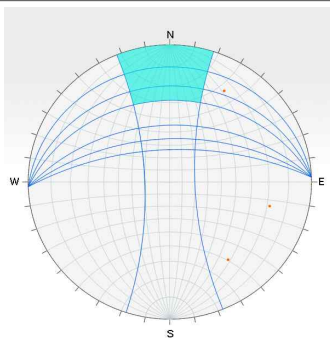
| 구 분 | | J1 | J2 | J3 | 절리상태 점수 | | |
|---|---|---|---|---|---|---|---|
| 안정 | | 안정 | | 안정 | | | |
| <div>● 평면파괴 영역에 절리군의 극점이 분포하고 있지 않음</div> <div>● 썩기파괴 영역에 절리군의 극점이 분포하고 있지 않음</div> <div>● 전도파괴 영역에 절리군의 극점이 분포하고 있지 않음</div> | | | | | | | |

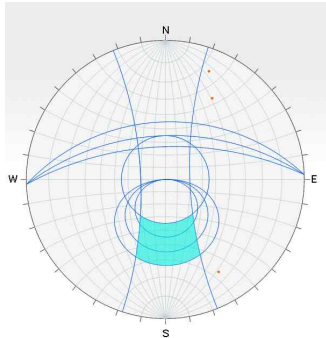
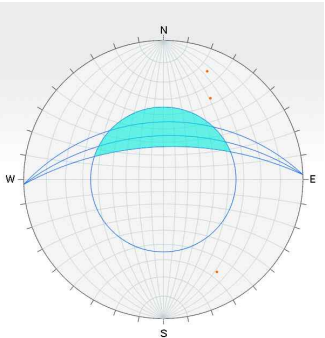
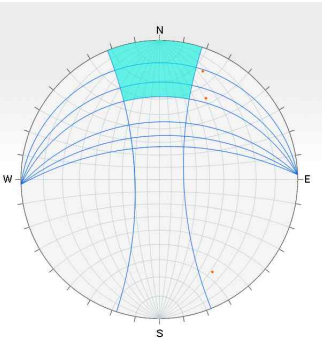
| 구 분 | | J4 | J5 | J6 | 절리상태 점수 | | |
|---|---|---|---|---|---|---|---|
| 안정 | | 안정 | | 안정 | | | |
| <ul style="list-style-type: none"><li>● 평면파괴 영역에 절리군의 극점이 분포하고 있지 않음</li><li>● 썰기파괴 영역에 절리군의 극점이 분포하고 있지 않음</li><li>● 전도파괴 영역에 절리군의 극점이 분포하고 있지 않음</li></ul> | | | | | | | |

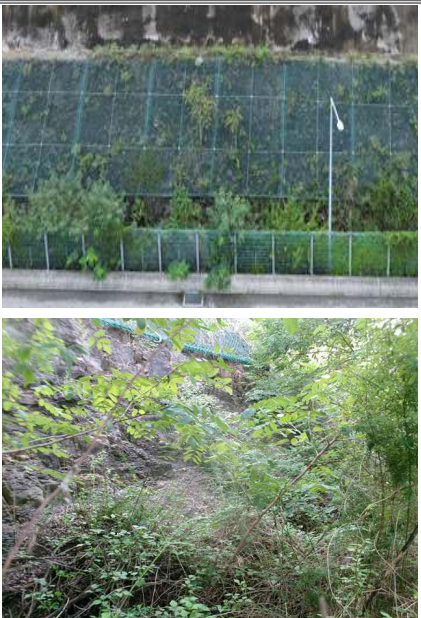
| 구 분 | 중점유지관리 사항 | 현황 사진 |
|---|---|---|
| 사<br>면<br>부 | <ul style="list-style-type: none"> <li>• 풍화(충전물유실 및 퇴적)구간<br/>→ 현재 낙석방지울타리 및 낙석방지망 설치로 안전성에는 문제가 없는 상태이나, 장기공용시 지표수 및 동결융해로 인한 충전물유실이 추가 발생할 수 있으므로, 주기적인 점검으로 통해 손상의 발생유무에 대한 확인</li> <li>→ 퇴적 구간은 원활한 점검을 위해 하부 정비가 필요</li> </ul> | |

- 풍화(충전물유실 및 퇴적)구간은 공용기간이 증가할수록 지표수유입 및 동결융해작용으로 인해 진전될 가능성이 있으므로 정비 및 지속적인 관찰을 통한 유지관리가 필요하다.
- 배수로 균열, 층분리 구간은 보수가 필요하며, 보수부 재손상 발생에 대한 주기적인 점검을 실시하는 유지관리가 필요하다.

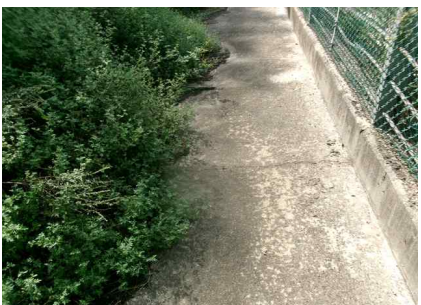
| 구 분 | 중점유지관리 사항 | 현황 사진 |
|---|---|---|
| 배수<br>시설 | <ul style="list-style-type: none"> <li>• 배수로 균열, 층분리 구간<br/>→ 손상부에 대한 보수가 필요하며, 보수후에도 재손상 발생에 대한 주기적인 점검을 실시하는 유지관리가 필요</li> </ul> | |

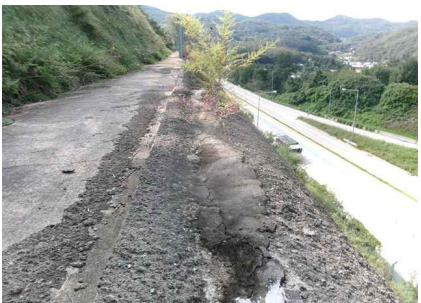
| 구 분 | 중점유지관리 사항 | 현황 사진 |
|---|---|---|
| 보호<br>시설 | <ul style="list-style-type: none"> <li>• 슛크리트 재들뜸, 백태, 누수<br/>→ 사면의 안정성에 미치는 영향이 미미하므로 손상의 진전여부에 대한 주의관찰이 필요</li> <li>• 점검계단 식생<br/>→ 원활한 점검 및 유지관리를 위해 식생에 대한 정비가 필요</li> </ul> | |

- 숯크리트 재들뜸, 백태, 누수는 지속적인 주의관찰이 요구된다.
- 점검계단 식생에 대해서는 정비를 실시하는 유지관리가 필요하다.
