## 34. 영천절토34

### 34.1 시설물의 개요

영천절토34는 대구광역시 군위군 효령면 내리리(상주영천고속도로 R-A 1.890~2.150)에 위치한 사면으로서 총 연장 260.0m, 높이 36.0m로, 2017년 06월 준공된 절토사면이다. 또한, 준공 이후 별도의 용도변경 없이 공용중이다.

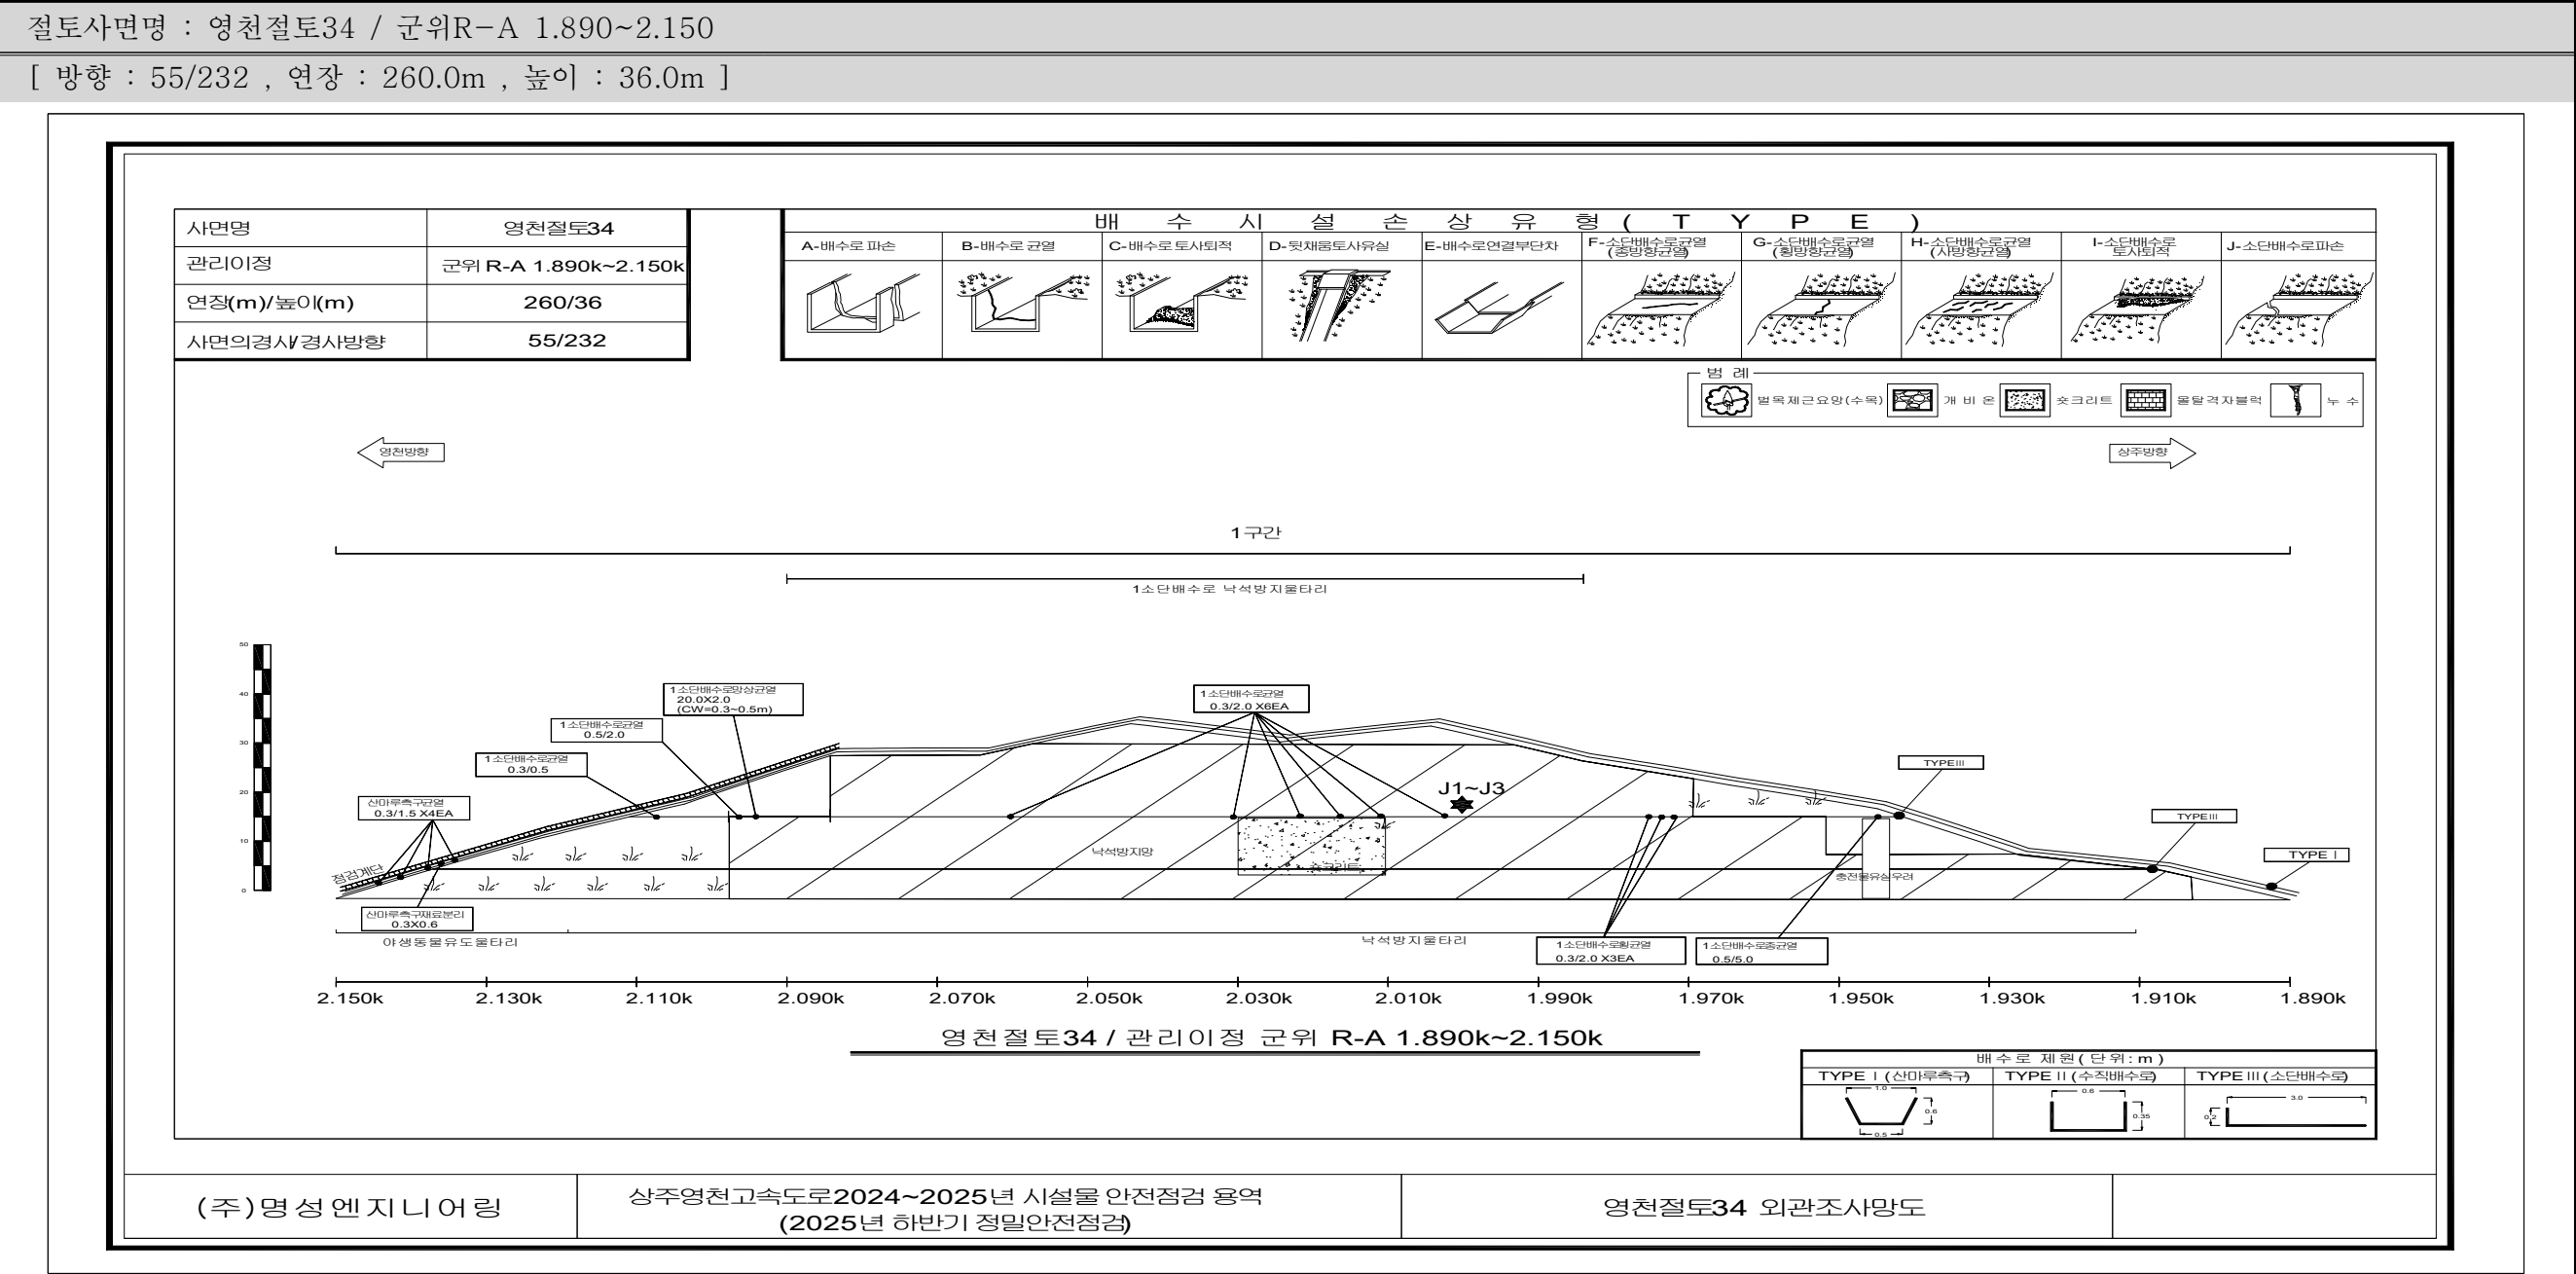
34.3.2 외관조사 결과 현황도(Face Map)

- 배수시설은 소단배수로 및 산마루측구가 시공되어 있다.
- 소단배수로 균열, 망상균열, 산마루측구 균열, 재료분리가 조사되었으며, 시공당시 건조수축, 다짐미흡으로 압밀작용 부위를 따라 배수로 자중, 품질불량 등에 의해 발생한 것으로 판단된다. 조사된 손상은 손상부위로 지표수의 유입으로 인해 손상의 진전이 예상되므로 원활한 배수 및 유지관리를 위해 주입보수, 단면보수 등의 조치가 필요하다.

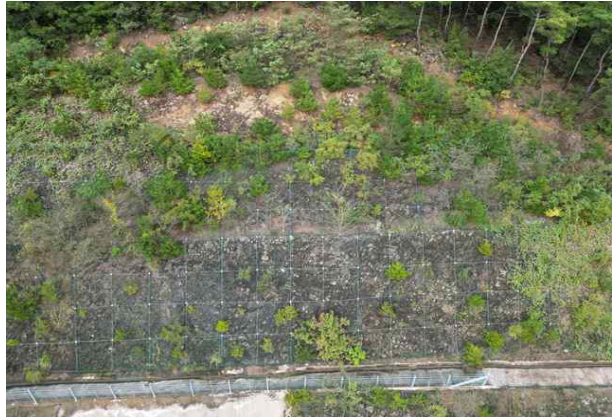
| 현 황 | 2단 풍화구간(낙석방지망내) | 현 황 | 1.950k 풍화구간(충전물유실우려) |
| 원 인 | 풍화 | 원 인 | 풍화, 지표수유입 |

| 대 책 | 주의관찰 | 대 책 | 주의관찰 |

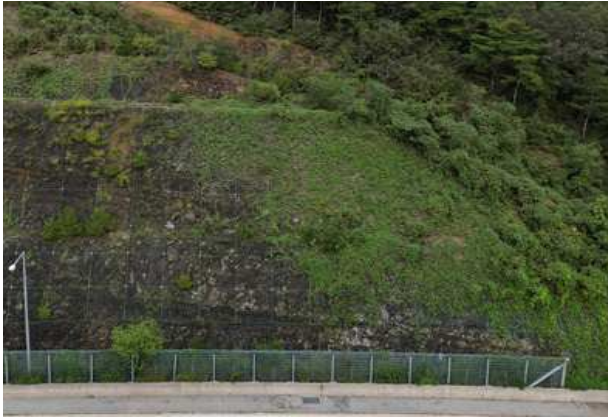
- 사면전반에 걸쳐 보호공, 식생공이 시공되어 있으며, 양호한 상태로 확인되었다.
- 노출암반을 확인한 결과, 풍화등급은 보통풍화(MW)~심한풍화(HW) 정도로 판단된다. 점검결과, 식생공의 식생확장 상태는 양호한 편이고, 보호공인 방지망 내 퇴적은 없는 것으로 조사되었다.
- 낙석방지망내 풍화구간은 현재 손상발생은 없으나, 1.950k 일부 충전물유실이 우려되는 구간이 조사되었고, 공용기간 경과시 지속적인 지표수유입 및 동결융해작용으로 충전물유실이 발생하여 이완암이 발생할 수 있으므로 주기적인 점검을 통한 유지관리가 필요하다.

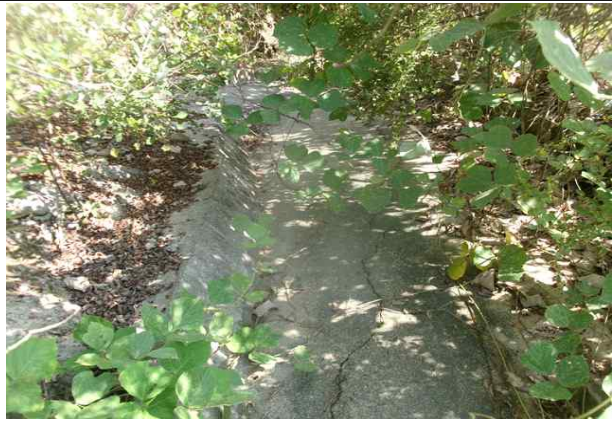
| 현 황 | 1.945k 소단배수로 균열(0.5/5.0) | 현 황 | 1.970k 소단배수로 균열(0.3/2.0) |
| 원 인 | 다짐미흡, 배수로 자중, 지표수 유입 | 원 인 | 다짐미흡, 배수로 자중, 지표수 유입 |

| 대 책 | 주입보수 | 대 책 | 주입보수 |

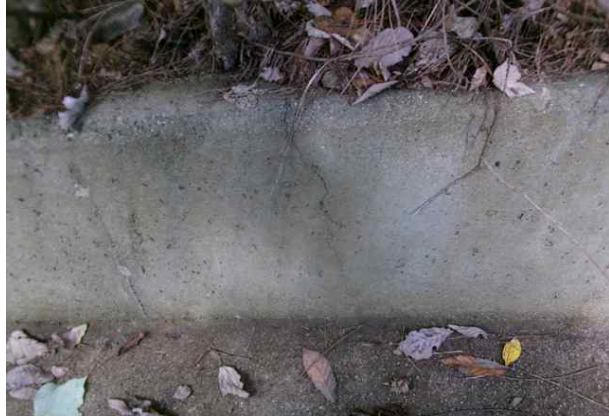
| 현 황 | 2.135k 산마루측구 균열(0.3/1.5) | 현 황 | 2.140k 산마루측구 재료분리(0.3*0.6) |
| 원 인 | 다짐미흡, 배수로 자중, 지표수 유입 | 원 인 | 다짐미흡, 품질불량 |

| 대 책 | 주입보수 | 대 책 | 단면보수 |

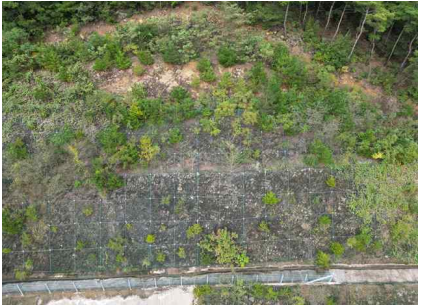
| 구 분 | 중점유지관리 사항 | 현황 사진 |
|---|---|---|
| 사<br>면<br>부 | <ul style="list-style-type: none"> <li>• 풍화구간</li> <li>→ 현재 낙석방지울타리 및 낙석방지망 설치로 안전성에는 문제가 없는 상태이나, 장기공용시 지표수 및 동결융해로 인한 충전물유실이 발생할 수 있으므로, 주기적인 점검으로 통해 손상의 발생유무에 대한 확인</li> </ul> | |

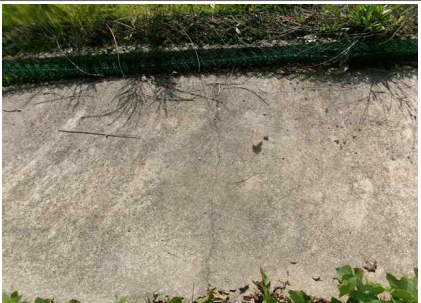
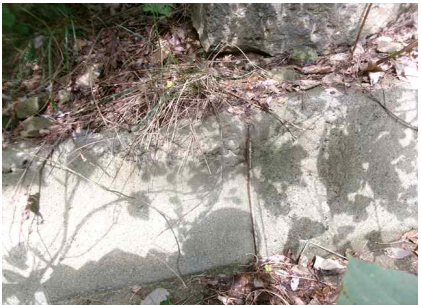
| 구 분 | 중점유지관리 사항 | 현황 사진 |
|---|---|---|
| 배수<br>시설 | <ul style="list-style-type: none"> <li>• 배수로 균열, 재료분리 구간</li> <li>→ 손상부에 대한 보수가 필요하며, 보수후에도 재손상 발생에 대한 주기적인 점검을 실시하는 유지관리가 필요</li> </ul> | |

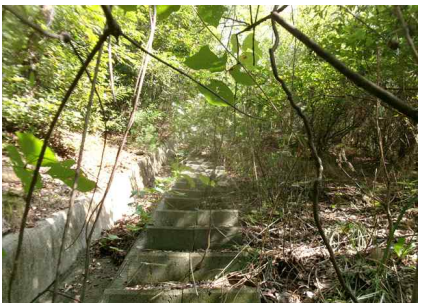
| 구 분 | 중점유지관리 사항 | 현황 사진 |
|---|---|---|
| 보호<br>시설 | <ul style="list-style-type: none"> <li>• 점검계단 식생</li> <li>→ 원활한 점검 및 유지관리를 위해 식생에 대한 정비가 필요</li> </ul> | |
