## 35. 상주절토35

### 35.1 시설물의 개요

상주절토35는 대구광역시 군위군 부계면 산화리(상주영천고속도로 51.000km부근 이설도로#2 STA. 0+160~0+420)에 위치한 사면으로서 총 연장 260.0m, 높이 37.0m로, 2017년 06월 준공된 절토사면이다. 또한, 준공 이후 별도의 용도변경 없이 공용중이다.

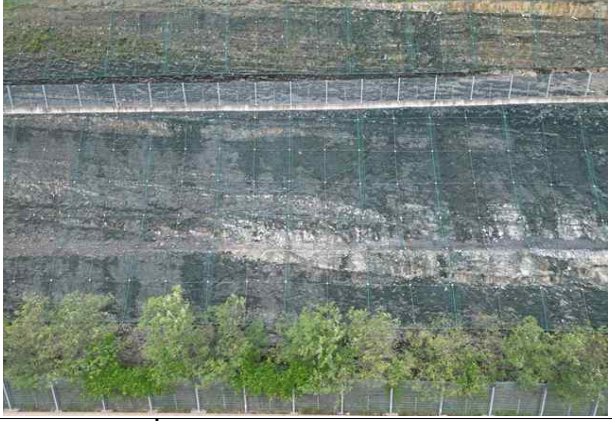
| 현 황 | 상부자연사면 전경 | 현 황 | 1~4단 사면부 보통풍화~심한풍화 구간 |
| 원 인 | 상태양호 | 원 인 | 심한풍화, 지표수유입 |

- 사면전반에 걸쳐 보호공, 식생공이 시공되어 있으며, 양호한 상태로 확인되었다.
- 노출암반을 확인한 결과, 풍화등급은 보통풍화(MW)~심한풍화(HW) 정도로 판단된다. 점검결과, 식생공의 식생확장 상태는 양호한 편이고, 보호공인 방지망 내 퇴적은 없는 것으로 조사되었다.
- 낙석방지망내 풍화구간은 현재 손상발생은 없으나, 지속적인 지표수유입 및 동결융해작용으로 충전물유실이 발생하여 이완암이 발생할 수 있으므로, 주기적인 점검을 통한 유지관리가 필요하다.

| 대 책 | - | 대 책 | 주의관찰 |

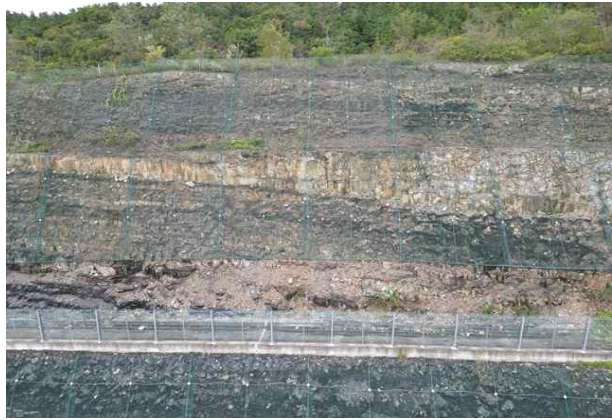
| 현 황 | 5단 사면부 보통풍화~심한풍화 구간 | 현 황 | 0.165k 산마루측구 균열(0.2/1.0) |
| 원 인 | 심한풍화, 지표수유입 | 원 인 | 다짐미흡, 배수로 자중, 지표수 유입 |

| 대 책 | 주의관찰 | 대 책 | 주입보수 |

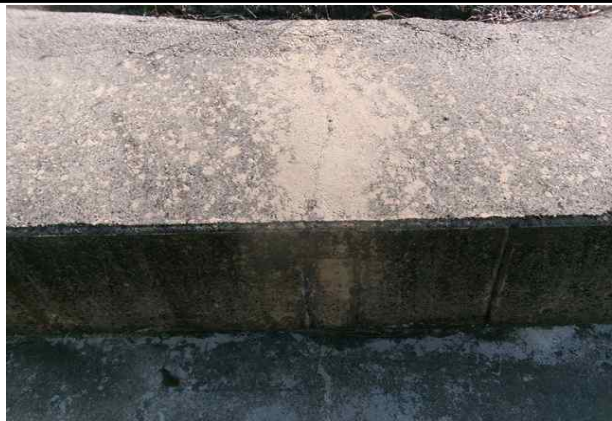
| 현 황 | 0.230k 산마루측구 균열(0.3/1.0) | 현 황 | 0.250k 소단배수로 낙석퇴적(100.0*0.5*0.1) |
| 원 인 | 다짐미흡, 배수로 자중, 지표수 유입 | 원 인 | 강우, 지표수 유입에 의한 풍화 |

| 대 책 | 주입보수 | 대 책 | 주입보수 |

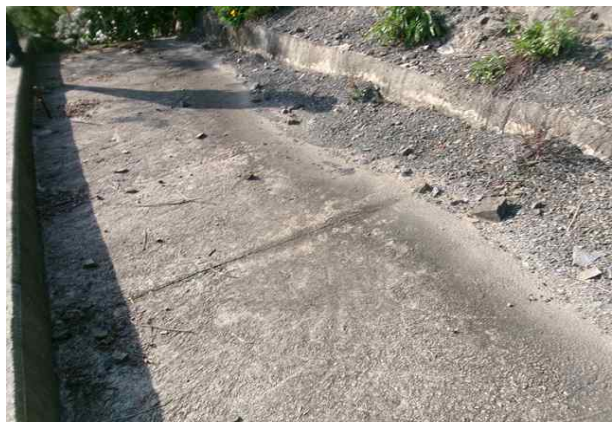
| 현 황 | 0.270k 소단배수로 망상균열(5.0*1.0) | 현 황 | 0.330k 소단배수로 균열(0.3/2.5) |
| 원 인 | 다짐미흡, 배수로 자중, 지표수 유입 | 원 인 | 다짐미흡, 배수로 자중, 지표수 유입 |

| 대 책 | 균열보수 | 대 책 | 주입보수 |

| 구분 | 손상내용 | 보수방안 | 손상<br>물량 | 보수<br>물량 | 단위 | 단가<br>(천 원) | 개략공사비<br>(천 원) | 우선<br>순위 |
|---|---|---|---|---|---|---|---|---|
| | 소단배수로 망상균열 | 균열보수 | 5.00 | 7.50 | m <sup>2</sup> | 54 | 405 | 2 |

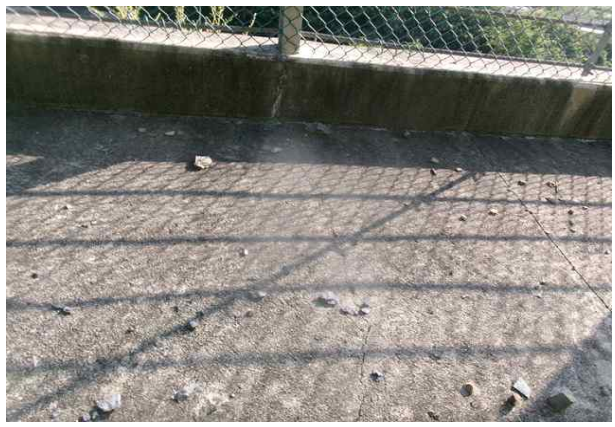
| 현 황 | 0.340k 소단배수로 균열(0.3/2.5) | 현 황 | 0.370k 낙석방지울타리 지주부 파손(0.3*0.5) |
| 원 인 | 다짐미흡, 배수로 자중, 지표수 유입 | 원 인 | 시공미흡, 외부충격 |

| 구분 | 손상내용 | 보수방안 | 손상<br>물량 | 보수<br>물량 | 단위 | 단가<br>(천 원) | 개략공사비<br>(천 원) | 우선<br>순위 |
|---|---|---|---|---|---|---|---|---|
| 배수시설 | 소단배수로 균열 | 주입보수 | 22.50 | 33.75 | m | 65 | 2,194 | 1 |

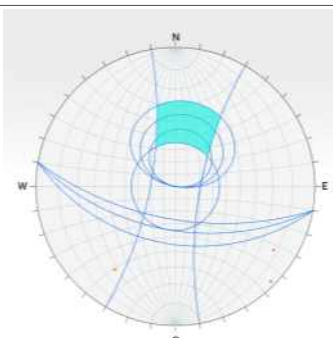
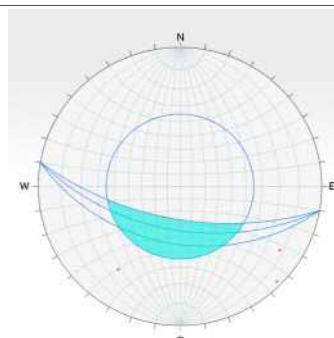
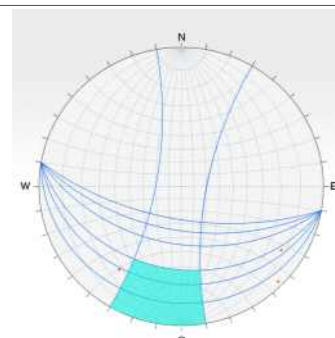
| 구 분 | | J1 | J2 | J3 | 절리상태 점수 | | |
|---|---|---|---|---|---|---|---|
| 안정 | | 안정 | | 안정 | | | |
| <ul style="list-style-type: none"><li>● 평면파괴 영역에 절리군의 극점이 분포하고 있지 않음</li><li>● 췌기파괴 영역에 절리군의 극점이 분포하고 있지 않음</li><li>● 전도파괴 영역에 절리군의 극점이 분포하고 있지 않음</li></ul> | | | | | | | |

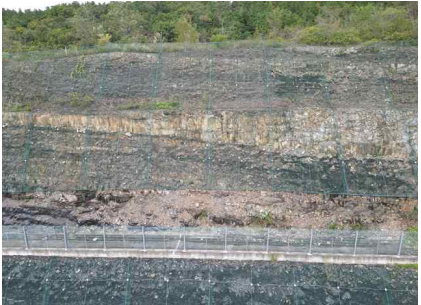
| 구 분 | 중점유지관리 사항 | 현황 사진 |
|---|---|---|
| 사<br>면<br>부 | <ul style="list-style-type: none"> <li>• 풍화구간<br/>→ 현재 낙석방지울타리 및 낙석방지망 설치로 안전성에는 문제가 없는 상태이나, 장기공용시 지표수 및 동결융해로 인한 충전물유실이 발생할 수 있으므로, 주기적인 점검으로 통해 손상의 발생유무에 대한 확인</li> </ul> | |

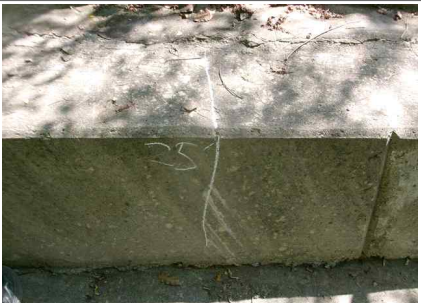
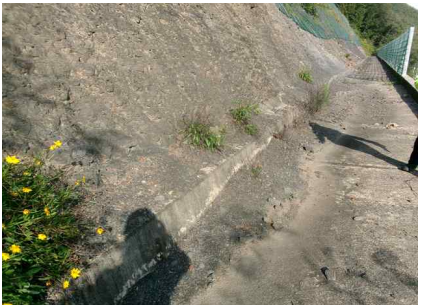
| 구 분 | 중점유지관리 사항 | 현황 사진 |
|---|---|---|
| 배수<br>시설 | <ul style="list-style-type: none"> <li>• 배수로 균열 구간<br/>→ 균열부에 대한 보수가 필요하며, 보수후에도 재손상 발생에 대한 주기적인 점검을 실시하는 유지관리가 필요</li> <li>• 배수로 낙석퇴적 구간<br/>→ 원활한 배수기능 확보를 위해 주기적으로 정비를 실시하는 유지관리가 필요</li> </ul> | <br> |

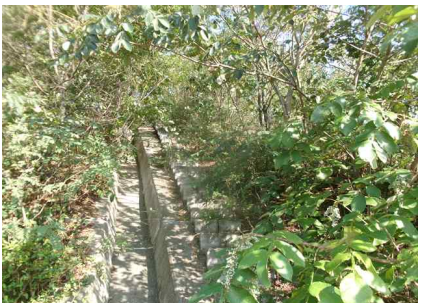
| 구 분 | 중점유지관리 사항 | 현황 사진 |
|---|---|---|
| 보호<br>시설 | <ul style="list-style-type: none"> <li>• 점검계단 식생<br/>→ 원활한 점검 및 유지관리를 위해 식생에 대한 정비가 필요</li> </ul> | |
