## 36. 상주절토36

### 36.1 시설물의 개요

상주절토36은 대구광역시 군위군 부계면 가호리(상주영천고속도로 53.068~53.448km)에 위치한 사면으로서 총 연장 380.0m, 높이 37.0m로, 2017년 06월 준공된 절토사면이다. 또한, 준공 이후 별도의 용도변경 없이 공용중이다.

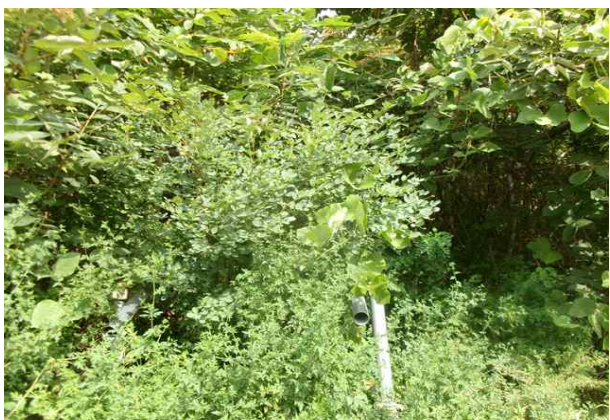
- 부대시설로는 낙석방지울타리(53.108~53.318k), 점검계단(53.088~53.098k)이 설치되어 있으며, 손상이 없는 양호한 상태로 조사되었다.
- 점검계단은 식생으로 인해 이용이 불편함으로 주기적인 정비를 실시하는 관리가 필요하다.

| 현 황 | 산마루측구 전경 | 현 황 | 점검계단 전경 |
| 원 인 | 상태양호 | 원 인 | 식생발달 |

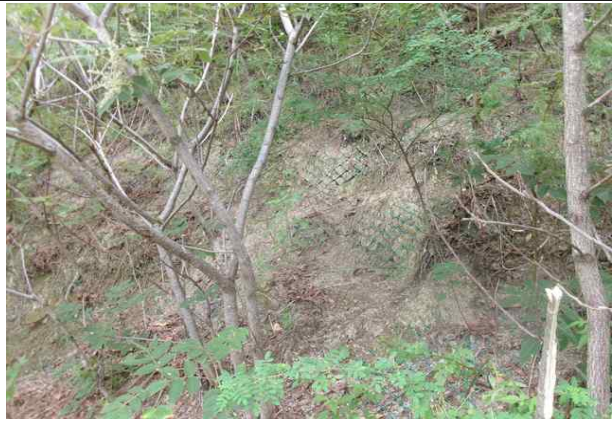
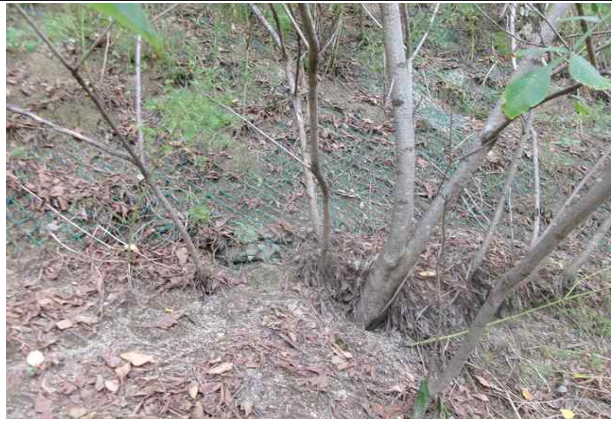
- 사면전반에 걸쳐 식생공이 시공되어 있으며, 식생활착은 전반적으로 양호한 상태이나 53.368k, 53.388k 2단 녹생토 유실이 조사되었으며, 사면의 안정성에 미치는 영향이 미미하므로 공용기간 경과시 강우 등에 의해 손상의 진전여부에 대한 주의관찰이 요구된다.
- 노출암을 확인한 결과, 풍화등급은 약한풍화(SW)~심한풍화(HW) 정도로 판단된다. 점검결과, 특이손상이 없는 양호한 상태로 조사되었다.

| 현 황 | 53.388k 2단 녹생토 유실(10.0*5.0) | 현 황 | 53.388k 2단 녹생토 유실(10.0*5.0) |
| 원 인 | 강우, 지표수 유입 | 원 인 | 강우, 지표수 유입 |

| 대 책 | 주의관찰 | 대 책 | 주의관찰 |

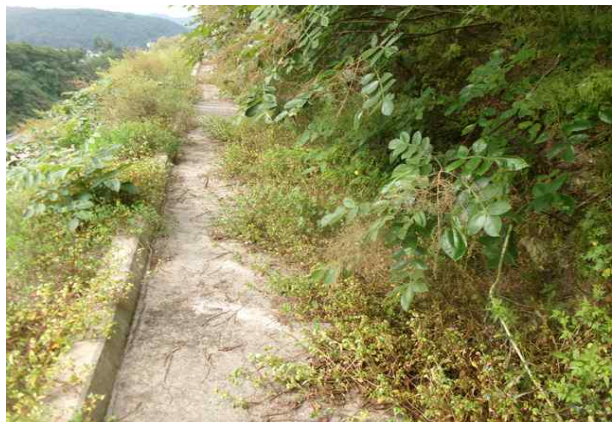
- 배수시설은 소단배수로 및 산마루측구, 수직도수로가 시공되어 있다.
- 기 발생한 53.388k 소단배수로 균열에 대한 보수가 실시되었으며, 소단배수로 토사퇴적이 조사되었다. 조사된 손상은 강우, 지표수 유입에 의한 사면부 열화 등에 의해 발생한 것으로 판단되며, 손상부위로 지표수의 유입으로 인해 손상의 진전이 예상되므로 원활한 배수기능 확보를 위해 정비를 통한 유지관리가 필요하다.

| 현 황 | 53.388k 소단배수로 토사퇴적(50.0*0.5) | 현 황 | 53.388k 소단배수로 균열 보수실시 |
| 원 인 | 강우, 지표수 유입에 의한 열화 | 원 인 | 상태양호 |

| 대 책 | 정비 | 대 책 | - |

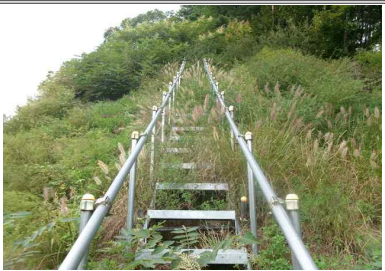
| 구 분 | 점검 결과 | 비고 |
|---|---|---|
| 추락방지시설 | 추락방지시설인 점검계단은 손상이 관찰되지 않은 양호한 상태로, 유지관리에 문제가 없는 것으로 판단된다. | |

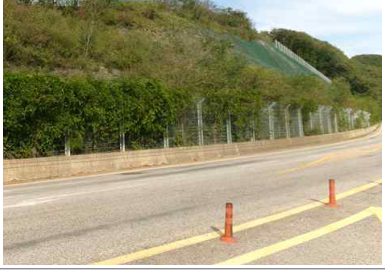
| 구 분 | 점검 결과 | 비고 |
|---|---|---|
| 도로부 포장 | 도로부 포장은 조사결과 손상이 관찰되지 않아 차량 주행에 특별한 문제가 없는 것으로 판단된다. | |

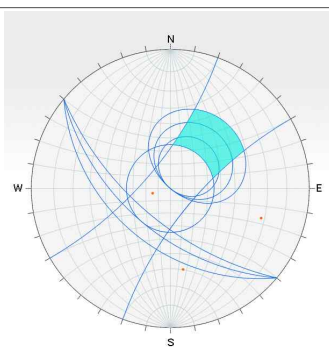
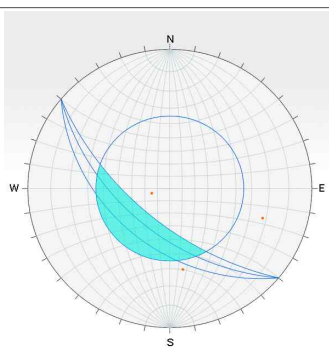
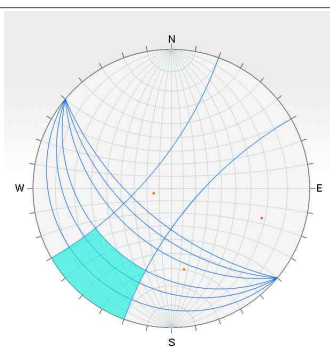
| 구 분 | | J1 | J2 | J3 | 절리상태 점수 | | |
|---|---|---|---|---|---|---|---|
| 안정 | | 안정 | | 안정 | | | |
| <ul style="list-style-type: none"><li>● 평면파괴 영역에 절리군의 극점이 분포하고 있지 않음</li><li>● 썩기파괴 영역에 절리군의 극점이 분포하고 있지 않음</li><li>● 전도파괴 영역에 절리군의 극점이 분포하고 있지 않음</li></ul> | | | | | | | |

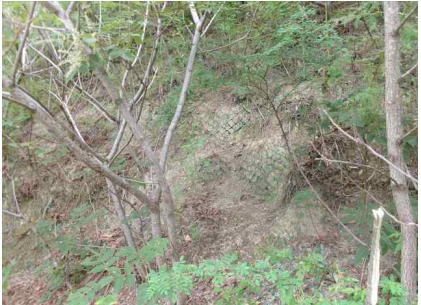
| 구 분 | 중점유지관리 사항 | 현황 사진 |
|---|---|---|
| 사<br>면<br>부 | <ul style="list-style-type: none"> <li>• 사면부 녹생토 유실</li> <li>→ 사면전반에 걸쳐 식생공이 시공되어 있으며, 식생활착은 전반적으로 양호한 상태이나 녹생토 유실이 확인되었고, 사면의 안정성에 미치는 영향이 미미하므로 진전여부에 대한 주기적인 점검이 필요</li> </ul> | |

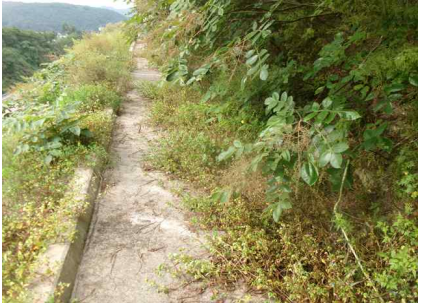
| 구 분 | 중점유지관리 사항 | 현황 사진 |
|---|---|---|
| 배수<br>시설 | <ul style="list-style-type: none"> <li>• 배수로 토사퇴적 구간</li> <li>→ 배수로 토사퇴적에 대한 정비가 필요하며, 배수기능 확보 차원에서 주기적인 정비가 필요</li> </ul> | |

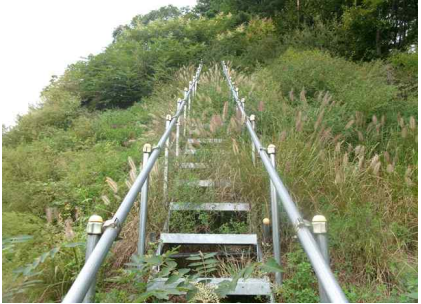
| 구 분 | 중점유지관리 사항 | 현황 사진 |
|---|---|---|
| 보호<br>시설 | <ul style="list-style-type: none"> <li>• 점검계단 식생</li> <li>→ 원활한 점검 및 유지관리를 위해 식생에 대한 정비가 필요</li> </ul> | |
