## 37. 상주절토37

### 37.1 시설물의 개요

상주절토37은 대구광역시 군위군 부계면 창평리(상주영천고속도로 54.040~54.800km)에 위치한 사면으로서 총 연장 760.0m, 높이 50.0m로, 2017년 06월 준공된 절토사면이다. 또한, 준공 이후 별도의 용도변경 없이 공용중이다.

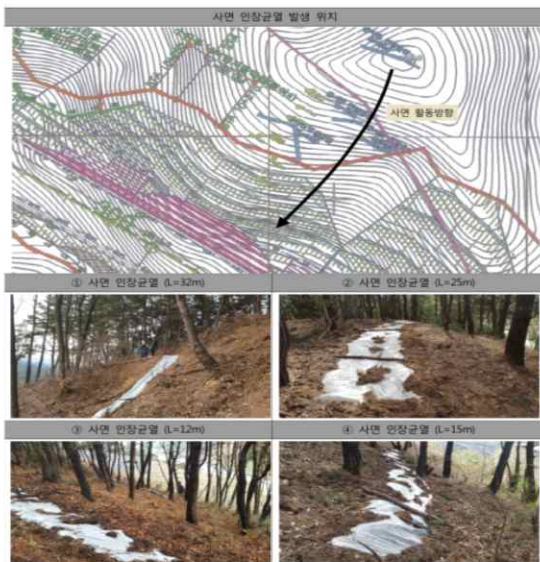
그림 5.3 사면 안정균열 발생 현황(2018년 4월)

사면에 발생한 균열 양상은 기존에 발생한 균열 위치보다 우상향 측에서 관찰되었다. 광파 타겟에서 측정된 수평과 수직변위 양상은 PPP용역 상단과 추가 보강공사가 시행되지 않은 우측구간에서 주목할 만한 변화가 감지되었다. 영커가 받는 축력 상향은 우측구간을 중심으로 단기간 내에 증가양상을 보였다.

사면의 안정성을 확보하는데 가장 효과적인 방법은 활동의 원인이 되는 사면의 규모를 완화시키는 것이다. 주변 여건상 제한이 있을 수 있으나 본 절토 현장과 같이 내재된 불연속면의 특성을 감안할 때 장기적인 측면에서 상부 사면을 제거하고 지형 특성상 후방이 하강 사면이므로 이를 확대함으로써 지표수 유입을 감소시킬 수 있다. 또한 사면 상부에서 발생한 균열부를 제거하여 활동 가능성을 대폭 줄일 수 있을 것으로 기대한다.

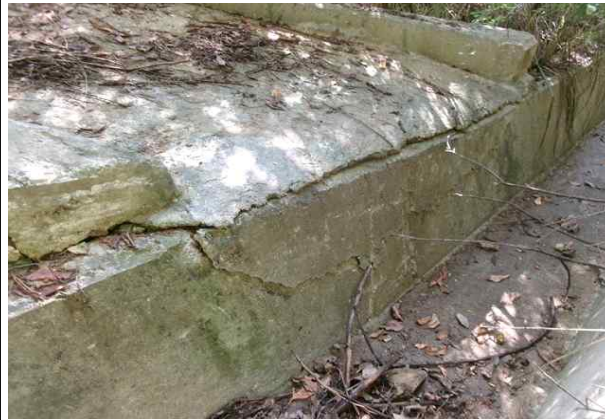
| 현황 | 54.165k 산마루측구 파손(1.5*0.5) | 현황 | 54.240k 소단배수로 균열(0.3/1.5) |
| 원인 | 다짐미흡, 배수로 자중, 지표수 유입 | 원인 | 다짐미흡, 배수로 자중, 지표수 유입 |

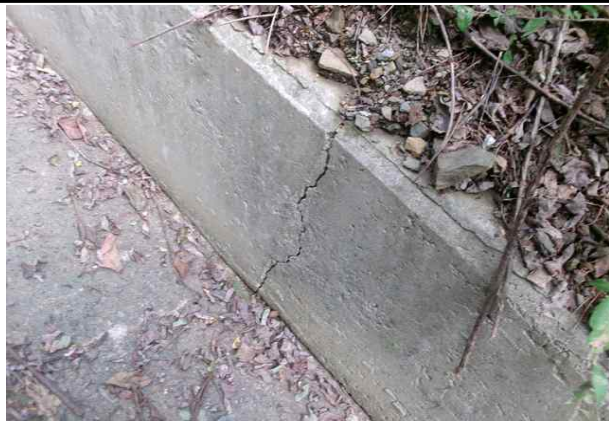
| 현황 | 54.305k 산마루측구 균열 (0.5/0.5*2ea) | 현황 | 54.305k 산마루측구 파손 (0.1*0.5) |
| 원인 | 다짐미흡, 배수로 자중, 지표수 유입 | 원인 | 다짐미흡, 배수로 자중, 지표수 유입 |

| 대책 | 주입보수 | 대책 | 단면보수 |

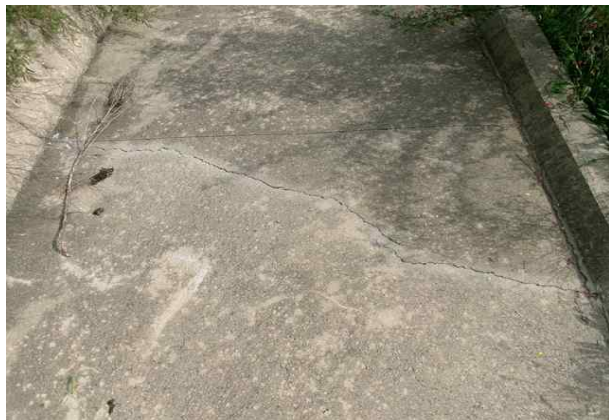
| 현 황 | 54.360k 소단배수로 균열 (0.5/2.0*15ea) | 현 황 | 54.340k 3단 수목전도(1ea) |
| 원 인 | 다짐미흡, 배수로 자중, 지표수 유입 | 원 인 | 강우, 지표수 유입 |

| 대 책 | 주입보수 | 대 책 | 정비 |

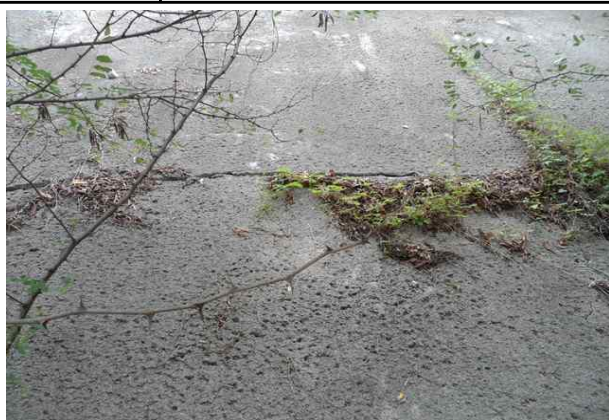
| 현 황 | 54.460k 숯크리트 들뜸 (5.0*2.0) | 현 황 | 54.460k 숯크리트 들뜸 (1.0*4.0) |
| 원 인 | 강우, 지표수 유입 | 원 인 | 강우, 지표수 유입 |

- 부대시설로는 낙석방지울타리(54.300~54.460k), 솟크리트(54.370~54.460k), 점검계단(54.310~54.330k, 54.390~54.400k)가 설치되어 있으며, 전반적으로 양호한 상태로 조사되었다.
- 솟크리트 들뜸은 솟크리트-수직도수로 이음부, 솟크리트 하단부의 결합력이 약한 부위에 발생한 손상으로 우천시 누수에 의해 손상의 진전 가능성이 있으므로 단면보수를 실시하는 유지관리가 필요하다.

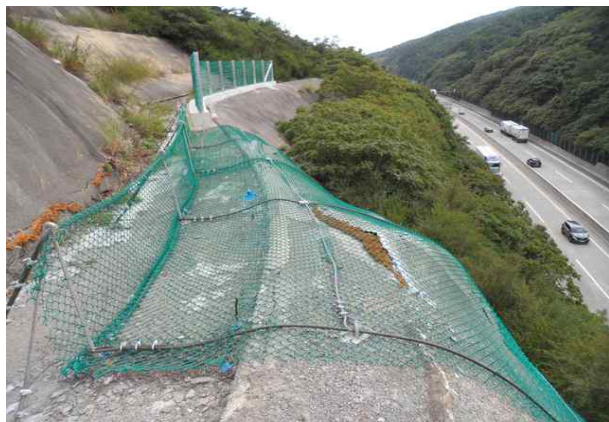
| 현 황 | 쏯크리트 들뜸부 낙석방지망 보수 | 현 황 | 옹벽, 쏯크리트 전경 |
| 원 인 | 강우 등, 기존 쏯크리트 들뜸부 | 원 인 | - |

| 대 책 | 주의관찰 | 대 책 | - |

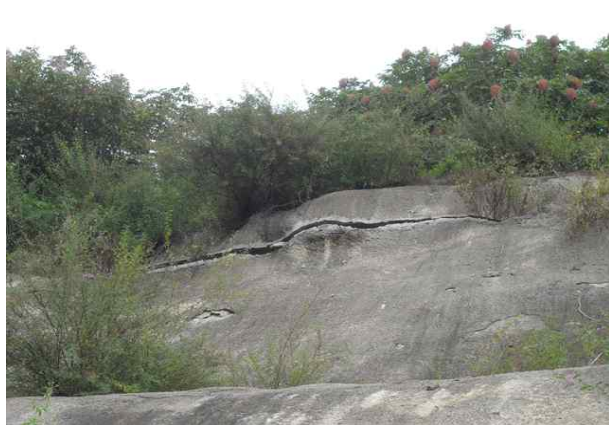
| 현 황 | 54.590k 쏯크리트 들뜸(10.0*1.0) | 현 황 | 2023년 정밀안전점검 |
| 원 인 | 쏯크리트 자중, 지표수 유입 | 원 인 | 쏯크리트 자중, 지표수 유입 |

| 대 책 | 단면보수 | 대 책 | 단면보수 |

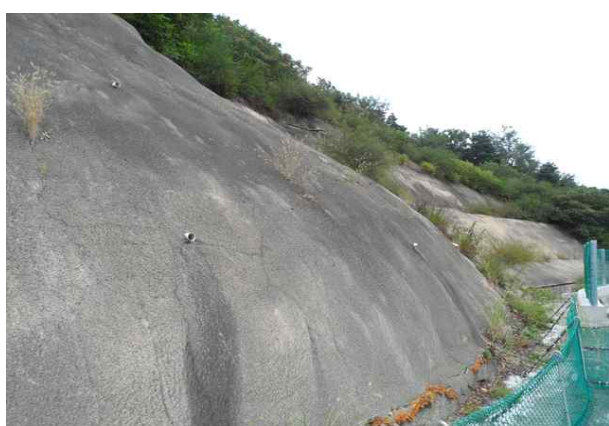
| 현 황 | 54.580k 쏯크리트 들뜸(20.0*10.0) | 현 황 | 2023년 정밀안전점검 |
| 원 인 | 자중, 지표수 유입, 침투수, 식생 | 원 인 | 자중, 지표수 유입, 침투수, 식생 |

| 대 책 | 단면보수 | 대 책 | 단면보수 |

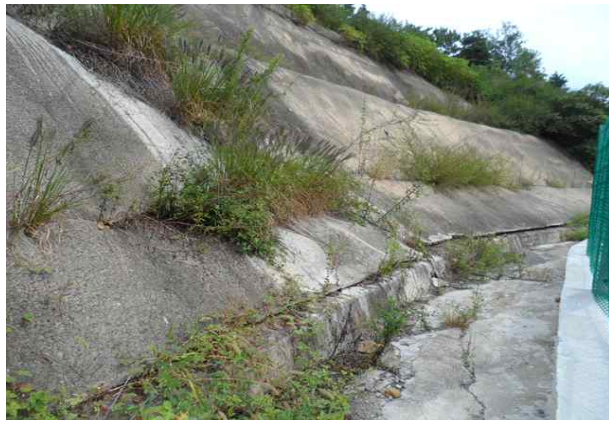
| 현 황 | 54.590k 숯크리트 들뜸(40.0*1.0) | 현 황 | 54.615k 1단 토사퇴적(5.0*1.0) |
| 원 인 | 자중, 지표수 유입, 침투수, 식생 | 원 인 | 강우, 지표수 유입 |

| 대 책 | 단면보수 | 대 책 | 정비 |

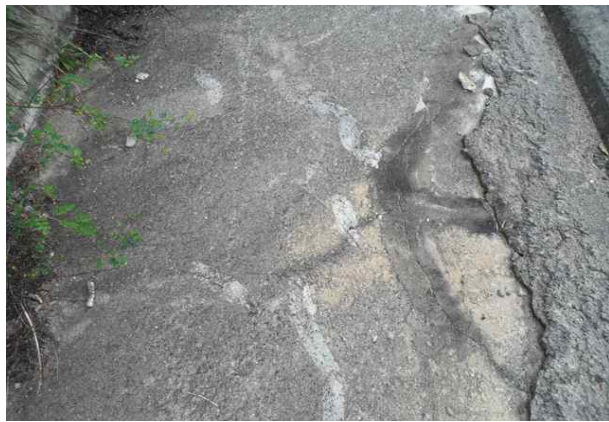
| 현 황 | 54.600k 소단배수로 균열(0.5/5.0) | 현 황 | 54.615k 소단배수로 균열(0.5/2.0) |
| 원 인 | 다짐미흡, 배수로 자중, 지표수 유입 | 원 인 | 다짐미흡, 배수로 자중, 지표수 유입 |

- 배수시설은 소단배수로 및 수직도수로가 시공되어 있으며, 수직도수로는 양호한 상태로 조사되었다.
- 소단배수로 균열이 조사되었으며, 시공당시 다짐미흡으로 압밀작용 부위를 따라 배수로 자중에 의해 발생된 것으로 손상부위로 지표수의 유입으로 인해 손상의 진전이 예상되므로 원활한 배수 및 유지관리를 위해 주입보수가 필요하다.

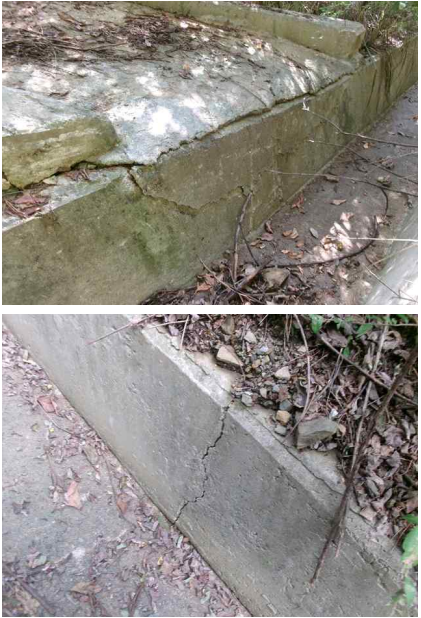
| 구 분 | 중점유지관리 사항 | 현황 사진 |
|---|---|---|
| 배수<br>시설 | <ul style="list-style-type: none"> <li>· 배수로 균열, 파손 구간</li> <li>→ 손상부에 대한 보수가 필요하며, 보수후에도 재손상 발생에 대한 주기적인 점검을 실시하는 유지관리가 필요</li> </ul> | |

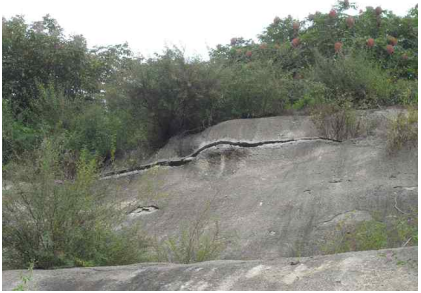
| 구 분 | 중점유지관리 사항 | 현황 사진 |
|---|---|---|
| 보호<br>시설 | <ul style="list-style-type: none"> <li>· 슛크리트 들뜸 구간</li> <li>→ 들뜸부에 대한 보수가 필요하며, 보수후에도 재손상 발생에 대한 주기적인 점검을 실시하는 유지관리가 필요</li> </ul> | |

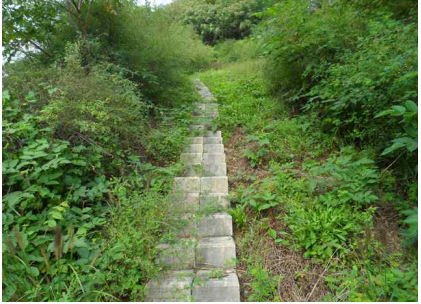
| 구 분 | 중점유지관리 사항 | 현황 사진 |
|---|---|---|
| | <ul style="list-style-type: none"> <li>· 점검계단 식생</li> <li>→ 원활한 점검 및 유지관리를 위해 식생에 대한 정비가 필요</li> </ul> | |
