## 38. 영천절토38

### 38.1 시설물의 개요

영천절토38은 대구광역시 군위군 부계면 창평리(상주영천고속도로 54.478~54.928km)에 위치한 사면으로서 총 연장 450.0m, 높이 42.0m로, 2017년 06월 준공된 절토사면이다. 또한, 준공 이후 별도의 용도변경 없이 공용중이다.

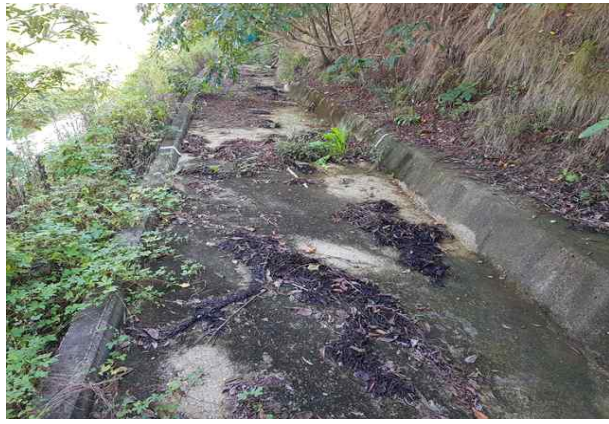
| 현 황 | 54.698k 소단배수로 토사퇴적(120.0*2.0) | 현 황 | 54.748k 소단배수로 균열(0.3/2.0) |
| 원 인 | 강우, 지표수 유입 | 원 인 | 다짐미흡, 배수로 자중, 지표수 유입 |

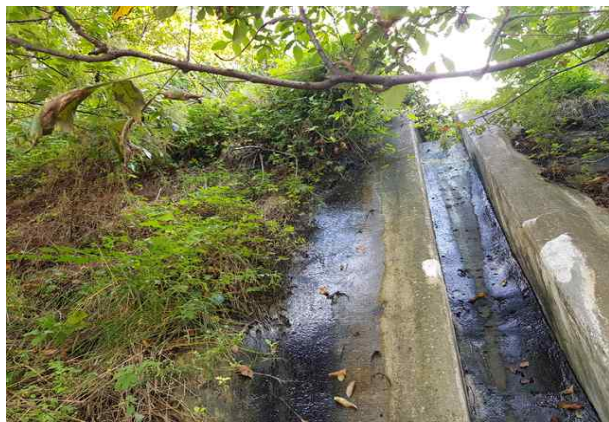
| 현 황 | 54.800k 1단 누수 | 현 황 | 54.838k 소단배수로 토사퇴적(20*0.5*0.1) |
| 원 인 | 강우, 지표수 유입 | 원 인 | 지표수 유입, 토사유실 |

| 대 책 | 주의관찰 | 대 책 | 정비 |

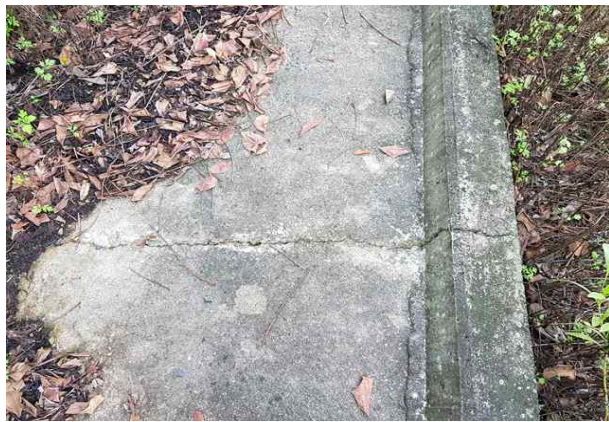
| 현 황 | 54.858k 소단배수로 균열(0.3/2.0) | 현 황 | 54.808k 산마루측구 파손(0.2*0.5) |
| 원 인 | 다짐미흡, 배수로 자중, 지표수 유입 | 원 인 | 다짐미흡, 배수로 자중, 지표수 유입 |

| 대 책 | 균열보수 | 대 책 | 주입보수 |

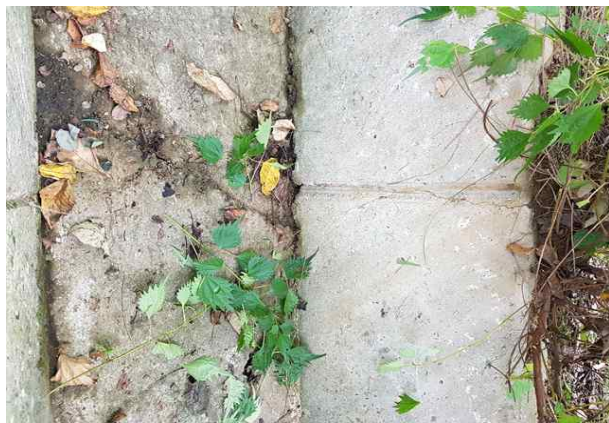
| 현 황 | 54.818k 산마루측구 균열(0.2/0.5) | 현 황 | 54.918k 산마루측구 균열(0.3/1.5) |
| 원 인 | 다짐미흡, 배수로 자중, 지표수 유입 | 원 인 | 다짐미흡, 배수로 자중, 지표수 유입 |

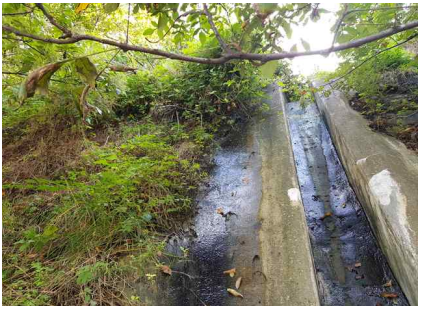
| 구 분 | 중점유지관리 사항 | 현황 사진 |
|---|---|---|
| 사<br>면<br>부 | <ul style="list-style-type: none"> <li>• 사면부 누수</li> <li>→ 사면부 누수의 경우 강우, 지표수 유입 등에 의한 손상으로 진전여부에 대한 주의관찰이 필요</li> </ul> | |

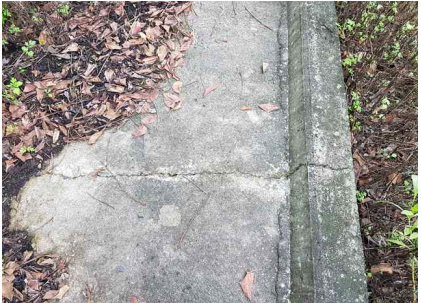
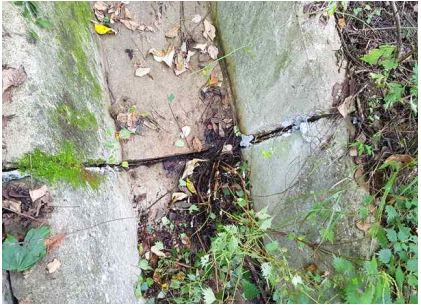
| 구 분 | 중점유지관리 사항 | 현황 사진 |
|---|---|---|
| 배수<br>시설 | <ul style="list-style-type: none"> <li>• 배수로 균열, 파손, 토사퇴적 구간</li> <li>→ 보수 및 정비가 필요하며, 이후 재손상 발생에 대한 주기적인 점검을 실시하는 유지관리가 필요</li> </ul> | |

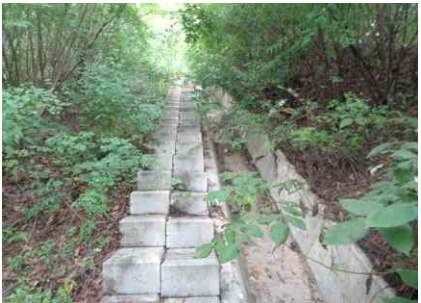
| 구 분 | 중점유지관리 사항 | 현황 사진 |
|---|---|---|
| 보호<br>시설 | <ul style="list-style-type: none"> <li>• 점검계단 식생</li> <li>→ 원활한 점검 및 유지관리를 위해 식생에 대한 정비가 필요</li> </ul> | |
