## 39. 영천절토39

### 39.1 시설물의 개요

영천절토39는 대구광역시 군위군 부계면 창평리(상주영천고속도로 55.188~55.448km)에 위치한 사면으로서 총 연장 260.0m, 높이 39.0m로, 2017년 06월 준공된 절토사면이다. 또한, 준공 이후 별도의 용도변경 없이 공용중이다.

2025년 정밀안전점검(금회)

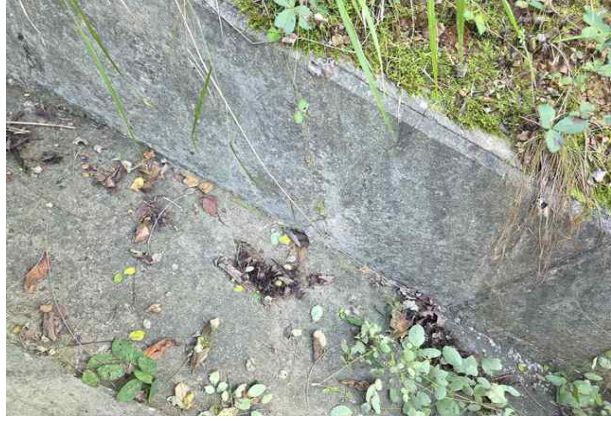
- 배수시설은 소단배수로 및 산마루측구가 시공되어 있다.
- 소단배수로 균열에 대한 보수가 일부 실시되었고, 소단배수로 균열, 토사퇴적, 산마루측구 균열, 파손이 조사되었으며, 시공당시 건조수축, 다짐미흡으로 압밀작용 부위를 따라 배수로 자중, 강우 및 지표수 유입에 의한 풍화 등에 의해 발생된 것으로 판단된다. 조사된 손상은 손상부위로 지표수의 유입으로 인해 손상의 진전이 예상되므로 원활한 배수 및 유지관리를 위해 주입보수, 단면보수, 정비 등의 조치가 필요하다.

| 현 황 | 55.338k 산마루측구 균열(0.3/0.5) | 현 황 | 55.343k 소단배수로 균열(0.3/2.0) |
| 원 인 | 다짐미흡, 배수로 자중, 지표수 유입 | 원 인 | 다짐미흡, 배수로 자중, 지표수 유입 |

| 대 책 | 주입보수 | 대 책 | 주입보수 |

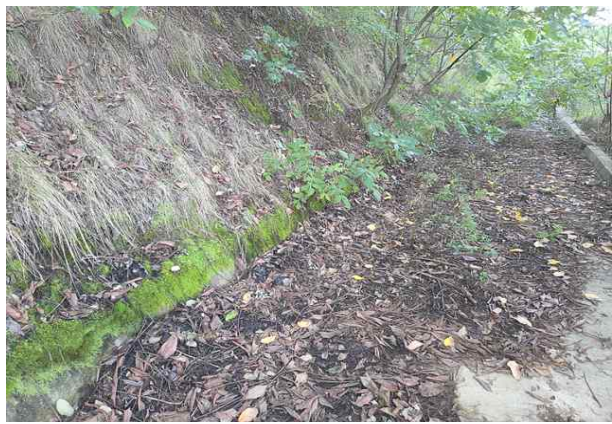
| 현 황 | 55.358k 소단배수로 토사퇴적(60*0.3*0.1) | 현 황 | 55.338k 소단배수로 토사퇴적(40*0.3*0.1) |
| 원 인 | 강우, 지표수유입 | 원 인 | 지표수유입, 토사유실 |

| 대 책 | 정비 | 대 책 | 정비 |

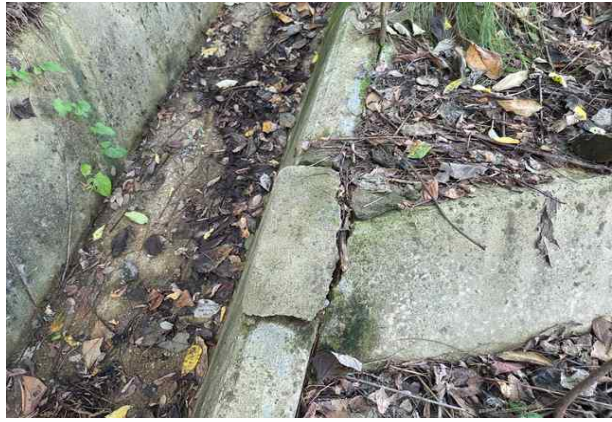
| 현 황 | 55.418k 산마루측구 파손(0.2*0.4) | 현 황 | 55.428k 산마루측구 파손(0.2*0.3) |
| 원 인 | 다짐미흡, 배수로 자중, 지표수 유입 | 원 인 | 다짐미흡, 배수로 자중, 지표수 유입 |

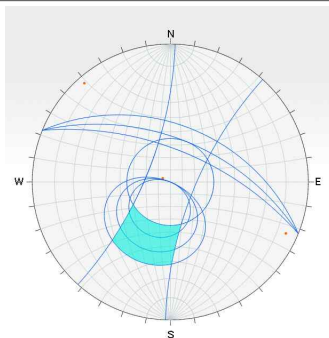
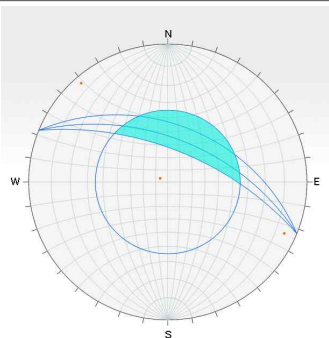
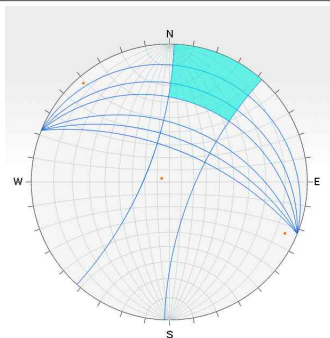
| 구 분 | | J1 | J2 | J3 | 절리상태 점수 | | |
|---|---|---|---|---|---|---|---|
| 안정 | | 안정 | | 안정 | | | |
| <div>● 평면파괴 영역에 절리군의 극점이 분포하고 있지 않음</div> <div>● 썩기파괴 영역에 절리군의 극점이 분포하고 있지 않음</div> <div>● 전도파괴 영역에 절리군의 극점이 분포하고 있지 않음</div> | | | | | | | |

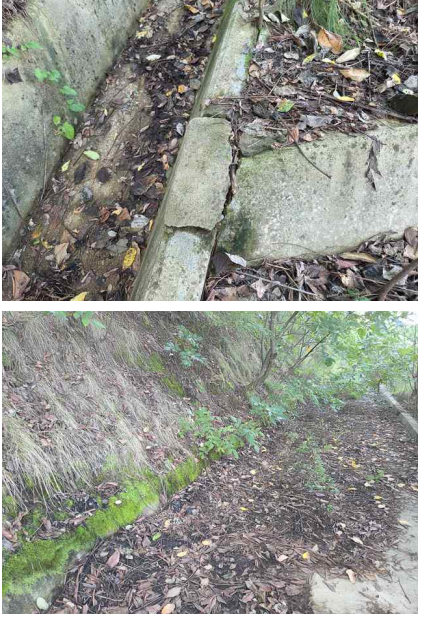
| 구 분 | 중점유지관리 사항 | 현황 사진 |
|---|---|---|
| 배수<br>시설 | <ul style="list-style-type: none"> <li>· 배수로 균열, 파손, 토사퇴적 구간</li> <li>→ 주입보수, 단면보수 및 정비가 필요하며, 이후에도 재손상 발생에 대한 주기적인 점검을 실시하는 유지관리가 필요</li> </ul> | |

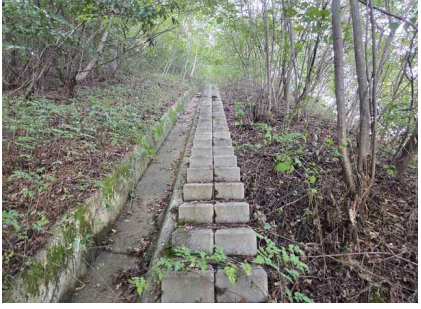
| 구 분 | 중점유지관리 사항 | 현황 사진 |
|---|---|---|
| 보호<br>시설 | <ul style="list-style-type: none"> <li>· 점검계단 식생</li> <li>→ 원활한 점검 및 유지관리를 위해 식생에 대한 정비가 필요</li> </ul> | |
