## 40. 영천절토40

### 40.1 시설물의 개요

영천절토40은 대구광역시 군위군 부계면 창평리(상주영천고속도로 56.078~56.398km)에 위치한 사면으로서 총 연장 320.0m, 높이 36.0m로, 2017년 06월 준공된 절토사면이다. 또한, 준공 이후 별도의 용도변경 없이 공용중이다.

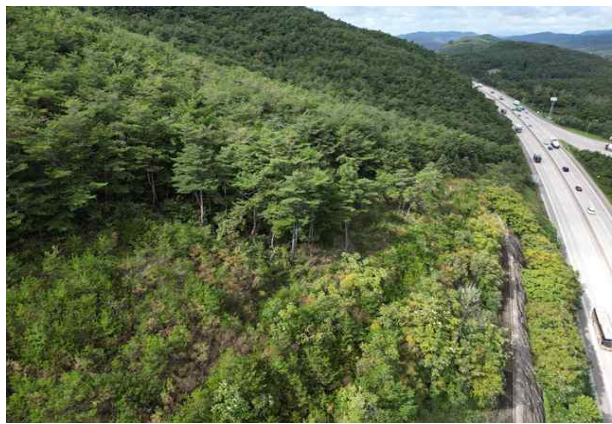
| 현 황 | 상부자연사면 전경 | 현 황 | 숯크리트, 식생부 전경 |
| 원 인 | 상태양호 | 원 인 | 상태양호 |

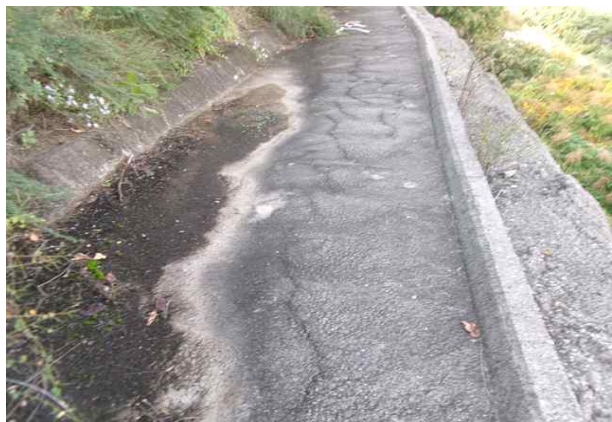
| 현 황 | 56.208k 소단배수로 균열(0.3/50.0) | 현 황 | 56.238k 소단배수로 균열(0.3/2.0) |
| 원 인 | 다짐미흡, 배수로 자중, 지표수 유입 | 원 인 | 다짐미흡, 배수로 자중, 지표수 유입 |

- 배수시설은 소단배수로 및 산마루측구가 시공되어 있다.
- 소단배수로 균열이 조사되었으며, 시공당시 건조수축, 다짐미흡으로 압밀작용 부위를 따라 배수로 자중 등에 의해 발생한 것으로 판단된다. 조사된 손상은 손상부위로 지표수의 유입으로 인해 손상의 진전이 예상되므로 원활한 배수 및 유지관리를 위해 주입보수 등의 조치가 필요하다.

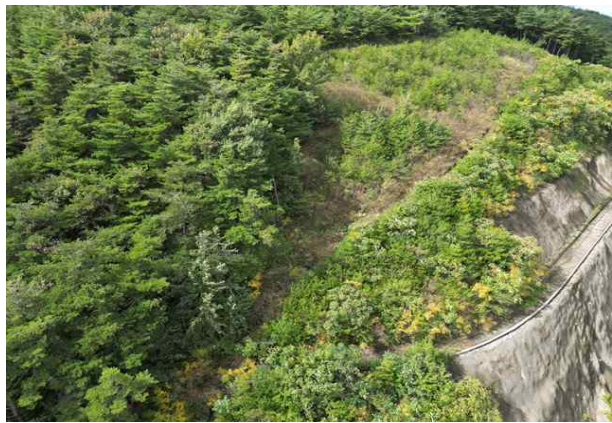
| 현 황 | 상부자연사면 전경 | 현 황 | 2단 숏크리트 전경 |
| 원 인 | 상태양호 | 원 인 | 상태양호 |

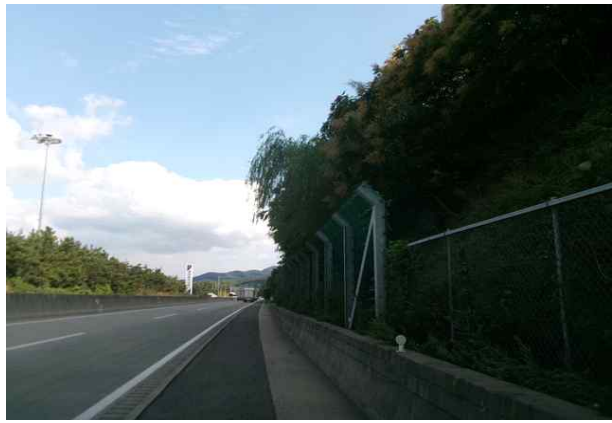
| 현 황 | 도로, 낙석방지울타리 전경 | 현 황 | 56.308k 소단배수로 균열(0.3/14.0) |
| 원 인 | 상태양호 | 원 인 | 다짐미흡, 배수로 자중, 지표수 유입 |

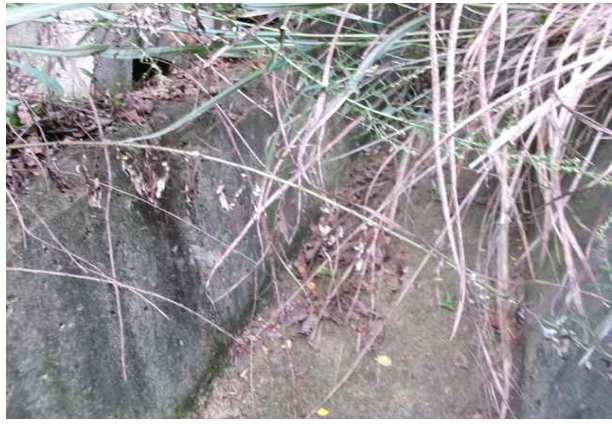
| 현 황 | 56.328k 산마루측구 균열(0.5/1.0) | 현 황 | 56.338k 소단배수로 토사퇴적(10*1.0*0.1) |
| 원 인 | 다짐미흡, 배수로 자중, 지표수 유입 | 원 인 | 강우, 지표수 유입 |

- 배수시설은 소단배수로 및 산마루측구가 시공되어 있다.
- 소단배수로 균열, 토사퇴적, 산마루측구 균열이 조사되었으며, 시공당시 건조수축, 다짐미흡으로 압밀작용 부위를 따라 배수로 자중, 강우 및 지표수 유입에 의한 풍화 등에 의해 발생한 것으로 판단된다. 조사된 손상은 손상부위로 지표수의 유입으로 인해 손상의 진전이 예상되므로 원활한 배수 및 유지관리를 위해 주입보수, 정비 등의 조치가 필요하다.

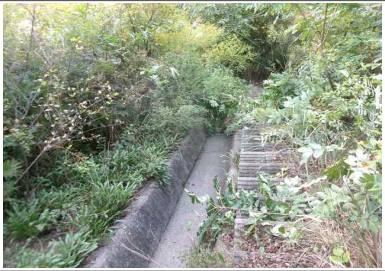
| 구 분 | 점검 결과 | 비고 |
|---|---|---|
| 추락방지시설 | 추락방지시설인 점검계단은 손상이 관찰되지 않은 양호한 상태로, 유지관리에 문제가 없는 것으로 판단된다. | |

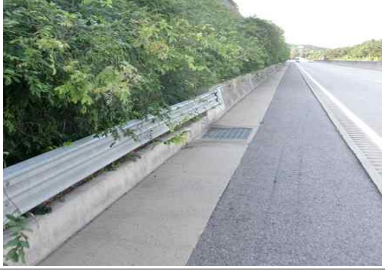
| 구 분 | 점검 결과 | 비고 |
|---|---|---|
| 도로부 포장 | 도로부 포장은 조사결과 손상이 관찰되지 않아 차량 주행에 특별한 문제가 없는 것으로 판단된다. | |

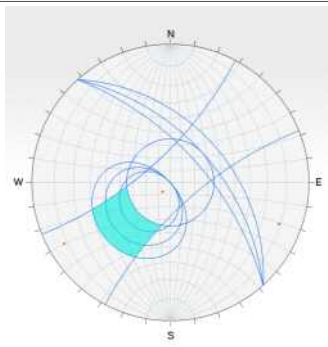
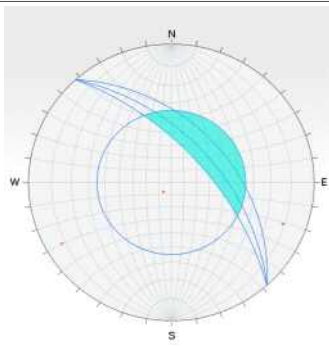
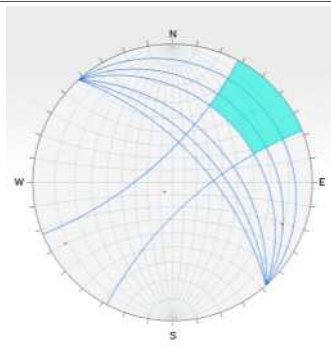
| 구 분 | | J1 | J2 | J3 | 절리상태 점수 | | |
|---|---|---|---|---|---|---|---|
| 안정 | | 안정 | | 안정 | | | |
| <ul style="list-style-type: none"><li>● 평면파괴 영역에 절리군의 극점이 분포하고 있지 않음</li><li>● 썰기파괴 영역에 절리군의 극점이 분포하고 있지 않음</li><li>● 전도파괴 영역에 절리군의 극점이 분포하고 있지 않음</li></ul> | | | | | | | |

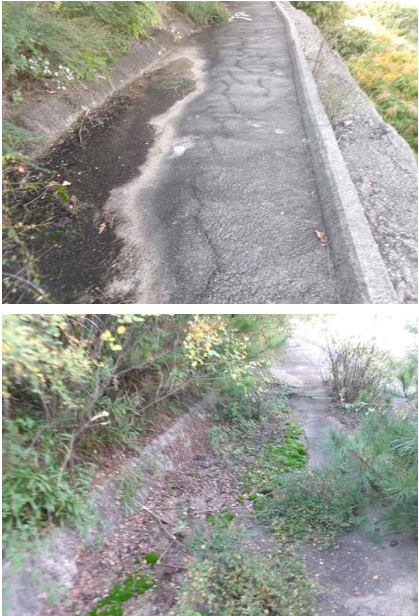
| 구 분 | 중점유지관리 사항 | 현황 사진 |
|---|---|---|
| 배수<br>시설 | <ul style="list-style-type: none"> <li>배수시설 균열, 토사퇴적 구간</li> <li>→ 손상부에 대한 보수 및 정비를 실시하고, 재손상 발생에 대한 주기적인 점검을 실시하는 유지관리가 필요</li> </ul> | |

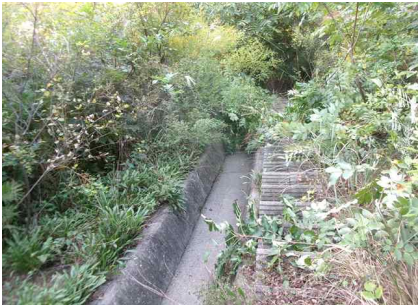
| 구 분 | 중점유지관리 사항 | 현황 사진 |
|---|---|---|
| 보호<br>시설 | <ul style="list-style-type: none"> <li>점검계단 식생</li> <li>→ 원활한 점검 및 유지관리를 위해 식생에 대한 정비가 필요</li> </ul> | |
