# 41. 영천절토41

### 41.1 시설물의 개요

영천절토41은 대구광역시 군위군 산성면 백학리(상주영천고속도로 57.818~58.014km 부근 군위영천휴게소)에 위치한 사면으로서 총 연장 191.0m, 높이 33.0m로, 2017년 06월 준공된 절토사면이다. 또한, 준공 이후 별도의 용도변경 없이 공용중이다.

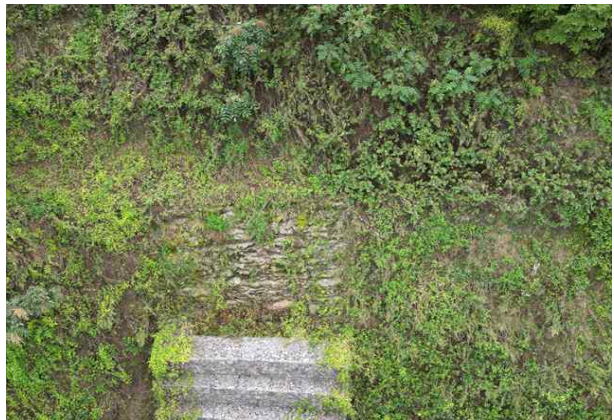
- 사면전반에 걸쳐 식생공이 시공되어 있으며, 식생활착은 양호~보통인 상태로 확인되었다.
- 노출암을 확인한 결과, 풍화등급은 약한풍화(SW)~보통풍화(MW) 정도로 판단된다.
- 57.938k 개비온옹벽 상부에 조사된 식생공유실은 식생활착이 약한 부위로 지표수 및 침투수 유입으로 인한 손상으로 즉각적인 보수보다는 주의관찰 후 식생활착 상태에 따라 보수여부를 판단하는 유지관리가 유리할 것으로 보인다.

| 현황 | 57.938k 식생공유실(4.0*2.0) | 현황 | 57.888k 소단배수로 균열(0.3/3.0) |
| 원인 | 지표수 유입, 유실 | 원인 | 다짐미흡, 배수로 자중, 지표수 유입 |

| 대책 | 주의관찰 후 조치 | 대책 | 주입보수 |

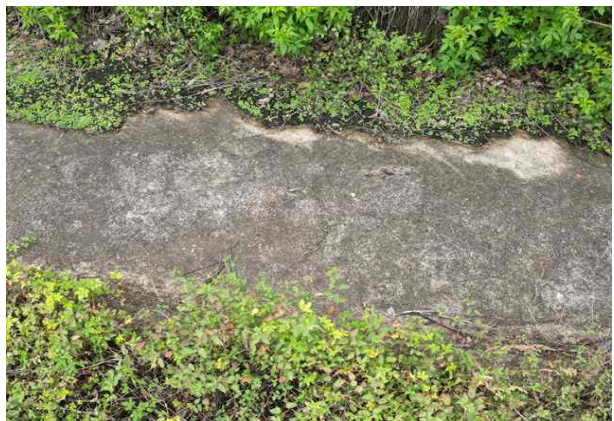
| 현황 | 57.893k 소단배수로 균열(0.3/3.0) | 현황 | 57.918k 수직도수로 파손(0.5*0.5) |
| 원인 | 다짐미흡, 배수로 자중, 지표수 유입 | 원인 | 다짐미흡, 배수로 자중, 지표수 유입 |

| 대책 | 주입보수 | 대책 | 단면보수 |

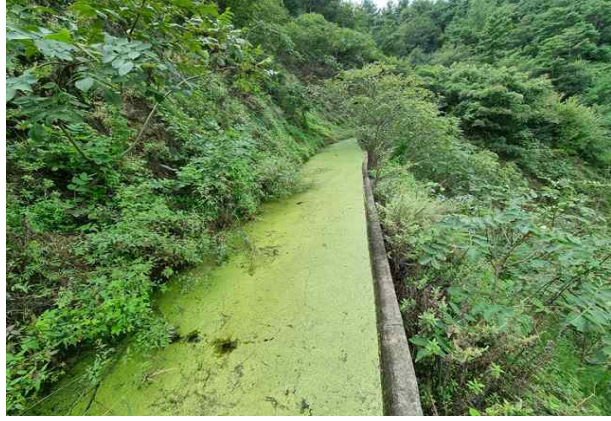
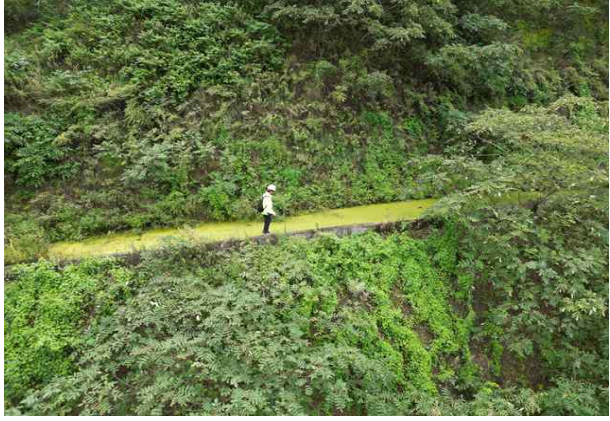
| 현 황 | 57.950k 소단배수로 체수(20.0m) | 현 황 | 57.950k 소단배수로 체수(20.0m) |
| 원 인 | 구배불량 | 원 인 | 구배불량 |

| 대 책 | 주의관찰 후 조치 | 대 책 | 주의관찰 후 조치 |

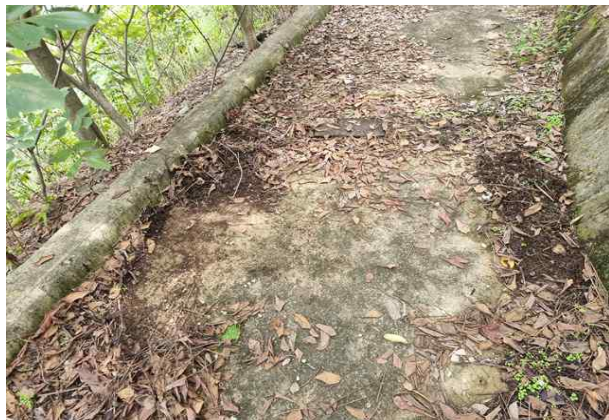
| 현 황 | 57.958k 소단배수로 균열(0.3/3.0) | 현 황 | 57.968k 산마루측구 파손(0.2*2.0) |
| 원 인 | 다짐미흡, 배수로 자중, 지표수 유입 | 원 인 | 다짐미흡, 배수로 자중, 지표수 유입 |

| 대 책 | 주입보수 | 대 책 | 단면보수 |

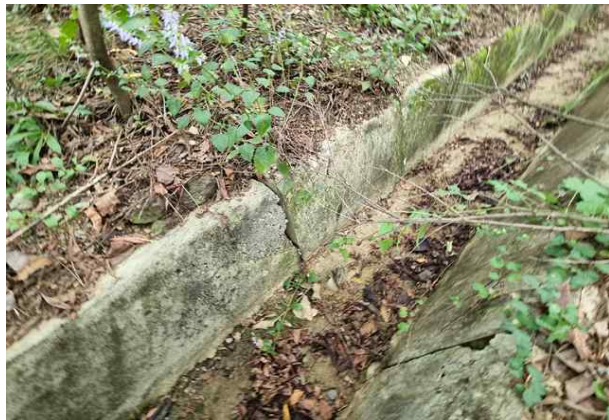
| 현 황 | 57.988k 산마루측구 재료분리(0.6*0.6) | 현 황 | 58.009k 하부 수평배수로 파손(2.0*0.1) |
| 원 인 | 다짐미흡, 품질불량 | 원 인 | 외부충격 |

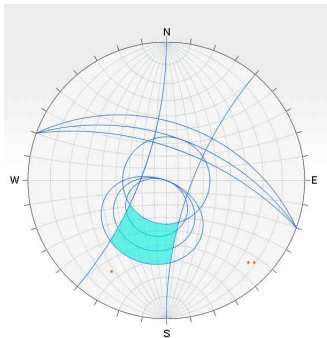
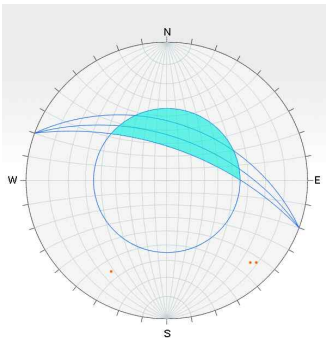
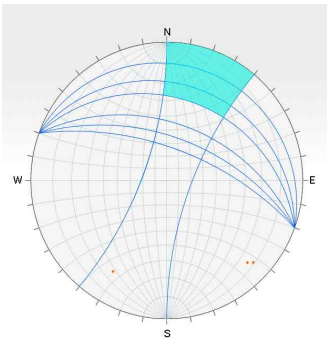
| 구 분 | | J1 | J2 | J3 | 절리상태 점수 | | |
|---|---|---|---|---|---|---|---|
| 안정 | | 안정 | | 안정 | | | |
| <div>● 평면파괴 영역에 절리군의 극점이 분포하고 있지 않음</div> <div>● 췌기파괴 영역에 절리군의 극점이 분포하고 있지 않음</div> <div>● 전도파괴 영역에 절리군의 극점이 분포하고 있지 않음</div> | | | | | | | |

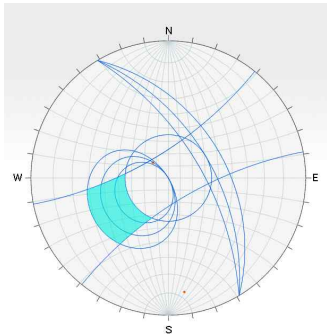
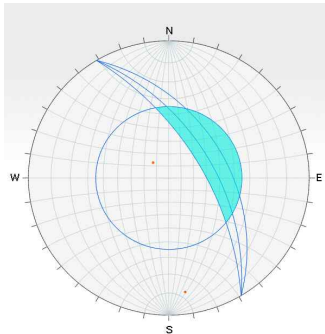
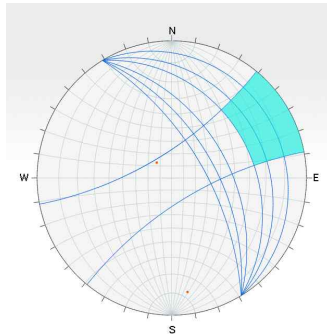
| 구 분 | | J1 | J2 | J3 | 절리상태 점수 | | |
|---|---|---|---|---|---|---|---|
| 안정 | | 안정 | | 안정 | | | |
| <ul style="list-style-type: none"><li>● 평면파괴 영역에 절리군의 극점이 분포하고 있지 않음</li><li>● 썰기파괴 영역에 절리군의 극점이 분포하고 있지 않음</li><li>● 전도파괴 영역에 절리군의 극점이 분포하고 있지 않음</li></ul> | | | | | | | |
