## 42. 상주절토42

### 42.1 시설물의 개요

상주절토42는 경상북도 영천시 신녕면 치산리(상주영천고속도로 58.638~58.798km)에 위치한 사면으로서 총 연장 160.0m, 높이 37.0m로, 2017년 06월 준공된 절토사면이다. 또한, 준공 이후 별도의 용도변경 없이 공용중이다.

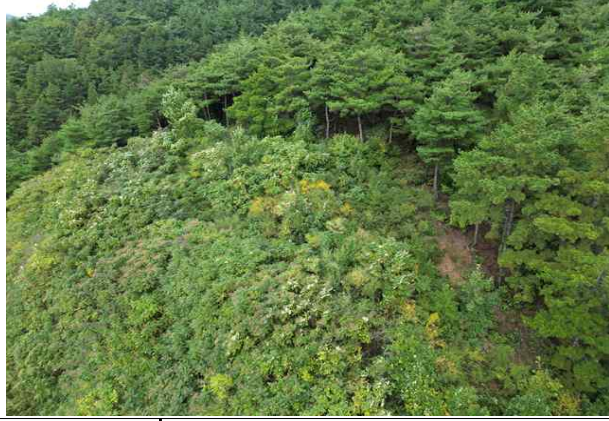
| 현 황 | 상부자연사면 전경 | 현 황 | 하단(이격부) 전경 |
| 원 인 | 상태양호 | 원 인 | 상태양호 |

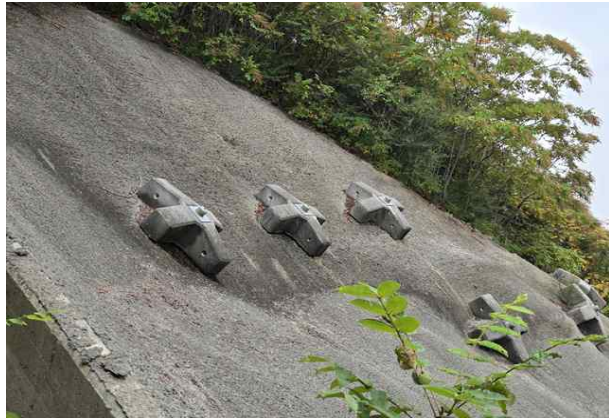
| 현 황 | 샷크리트 및 격자블럭 전경 | 현 황 | 산마루측구, 점검계단 전경 |
| 원 인 | 상태양호 | 원 인 | 상태양호 |

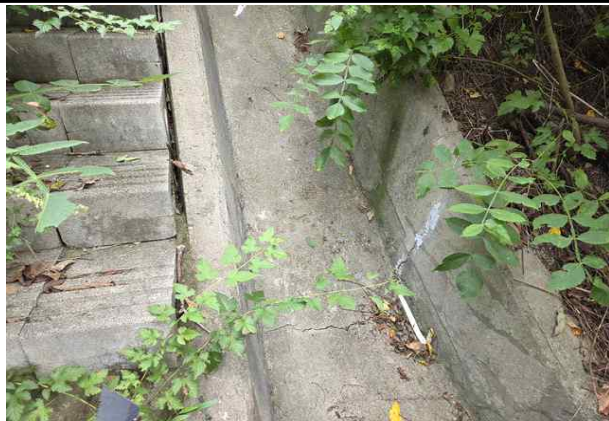
- 배수시설은 산마루측구가 시공되어 있다.
- 산마루측구 균열이 조사되었으며, 시공당시 건조수축, 다짐미흡으로 압밀작용 부위를 따라 배수로 자중 등에 의해 발생된 것으로 판단된다. 조사된 손상은 손상부위로 지표수의 유입으로 인해 손상의 진전이 예상되므로 원활한 배수 및 유지관리를 위해 주입보수 등의 조치가 필요하다.

| 현 황 | 58.640k 산마루측구 균열(0.5/1.0) | 현 황 | 58.658k 산마루측구 균열(0.3/1.0) |
| 원 인 | 다짐미흡, 배수로 자중, 지표수 유입 | 원 인 | 다짐미흡, 배수로 자중, 지표수 유입 |

| 대 책 | 주입보수 | 대 책 | 주입보수 |

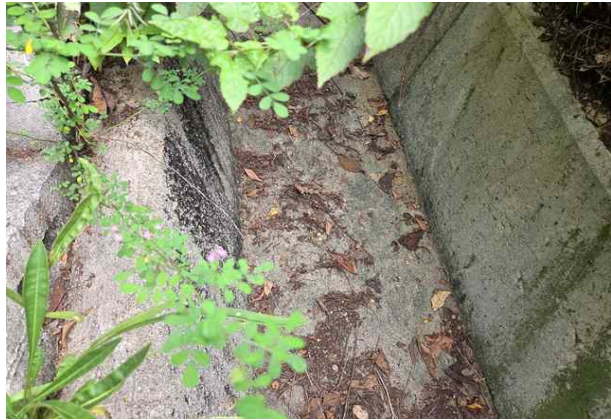
| 현 황 | 58.678k 산마루측구 균열(0.3/1.0) | 현 황 | 야생동물유도울타리 전경 |
| 원 인 | 다짐미흡, 배수로 자중, 지표수 유입 | 원 인 | 상태양호 |

| 대 책 | 주입보수 | 대 책 | — |

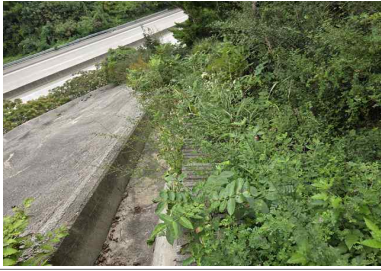
| 구 분 | 점검 결과 | 비고 |
|---|---|---|
| 추락방지시설 | 추락방지시설인 점검계단은 손상이 관찰되지 않은 양호한 상태로, 유지관리에 문제가 없는 것으로 판단된다. | |

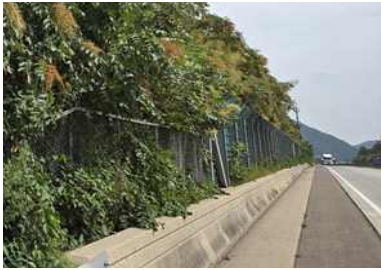
| 구 분 | 점검 결과 | 비고 |
|---|---|---|
| 도로부 포장 | 도로부 포장은 조사결과 손상이 관찰되지 않아 차량 주행에 특별한 문제가 없는 것으로 판단된다. | |

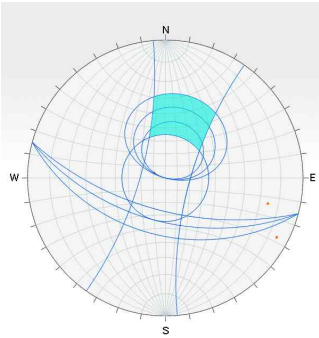
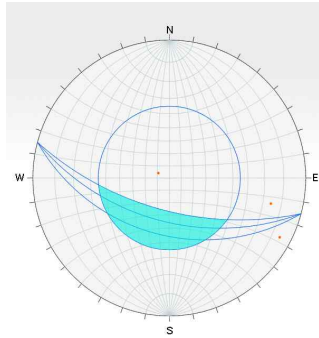
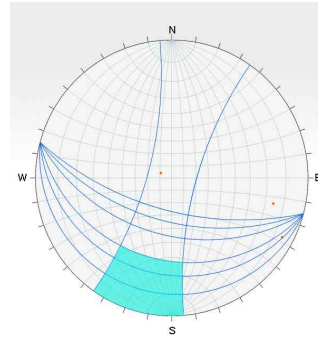
| 구 분 | | J1 | J2 | J3 | 절리상태 점수 | | |
|---|---|---|---|---|---|---|---|
| 안정 | | 안정 | | 안정 | | | |
| <div>● 평면파괴 영역에 절리군의 극점이 분포하고 있지 않음</div> <div>● 췌기파괴 영역에 절리군의 극점이 분포하고 있지 않음</div> <div>● 전도파괴 영역에 절리군의 극점이 분포하고 있지 않음</div> | | | | | | | |

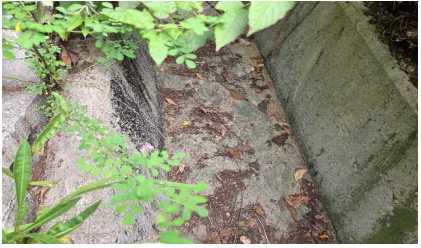
| 구 분 | 중점유지관리 사항 | 현황 사진 |
|---|---|---|
| 배수<br>시설 | <ul style="list-style-type: none"> <li>배수로 균열 구간</li> <li>→ 균열부에 대한 보수가 필요하며, 이후에도 재손상 발생에 대한 주기적인 점검을 실시하는 유지관리가 필요</li> </ul> | |

- 배수시설 균열 구간의 경우 균열부에 대한 보수가 필요하며, 이후에도 재손상 발생에 대한 주기적인 점검을 실시하는 유지관리가 필요하다.
- 점검계단 식생에 대해서는 정비를 실시하는 유지관리가 필요하다.

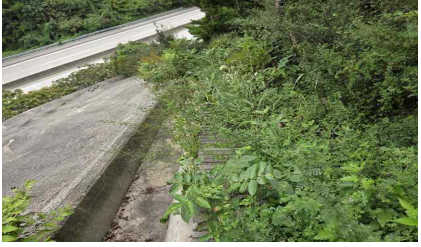
| 구 분 | 중점유지관리 사항 | 현황 사진 |
|---|---|---|
| 보호<br>시설 | <ul style="list-style-type: none"> <li>점검계단 식생</li> <li>→ 원활한 점검 및 유지관리를 위해 식생에 대한 정비가 필요</li> </ul> | |
