## 43. 상주절토43

### 43.1 시설물의 개요

상주절토43은 경상북도 영천시 신녕면 치산리(상주영천고속도로 58.858~59.078km)에 위치한 사면으로서 총 연장 220m, 높이 50.0m로, 2017년 06월 준공된 절토사면이다. 또한, 준공 이후 별도의 용도변경 없이 공용중이다.

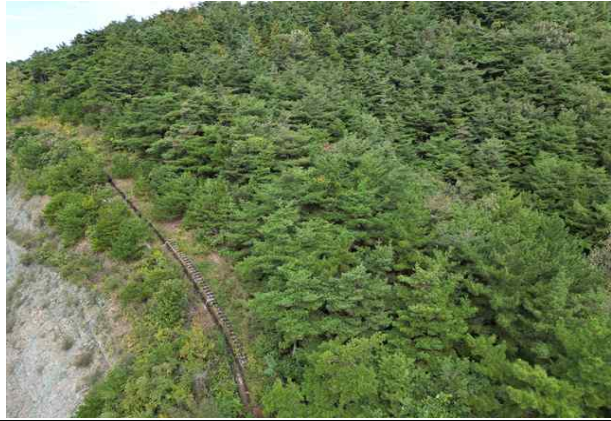
| 현황 | 상부자연사면 전경 | 현황 | 1단 사면부 보통풍화 구간 |
| 원인 | 상태양호 | 원인 | 상태양호 |

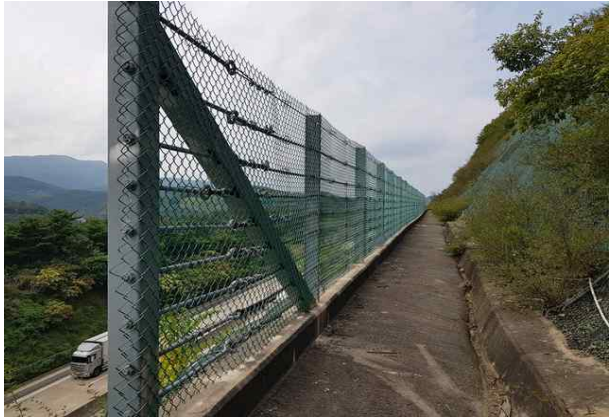
| 현황 | 소단배수로 전경 | 현황 | 소단배수로 낙석방지울타리 전경 |
| 원인 | - | 원인 | 상태양호 |

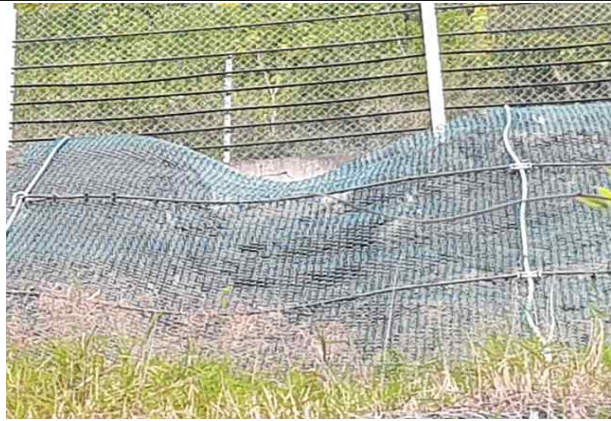
- 사면전반에 걸쳐 보호공, 식생공이 시공되어 있으며, 양호한 상태로 확인되었다.
- 노출암을 확인한 결과, 풍화등급은 보통풍화(MW) 정도로 판단된다.
- 점검결과, 식생공의 식생활착 상태는 양호한 편으로 확인되었고, 58.918k, 58.958k, 59.028k 사면 중단에 조사된 이완암 우려구간은 암맥관입이 있던 곳으로 판단되며, 지표수 유입 및 동결융해 작용 등에 의한 손상 발생여부에 대하여 주의관찰을 통한 주기적인 유지관리가 필요하다.

| 현황 | 58.918k 사면 이완암우려(1.0*10.0) | 현황 | 58.958k 사면 이완암우려(1.0*10.0) |
| 원인 | 암맥관입 | 원인 | 암맥관입 |

| 대책 | 주의관찰 | 대책 | 주의관찰 |

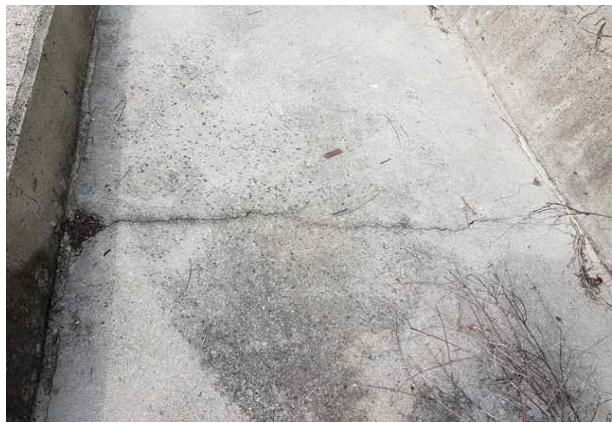
- 배수시설은 소단배수로 및 산마루측구가 시공되어 있다.
- 소단배수로 균열, 망상균열, 산마루측구 균열, 파손이 조사되었으며, 시공당시 건조수축, 다짐미흡으로 압밀작용 부위를 따라 배수로 자중 등에 의해 발생한 것으로 판단된다. 조사된 손상은 손상부위로 지표수의 유입으로 인해 손상의 진전이 예상되므로 원활한 배수 및 유지관리를 위해 주입보수, 단면보수 등의 조치가 필요하다. 소단배수로 망상균열은 즉각적인 보수보다는 주의관찰을 통한 유지관리가 요구된다.

| 현 황 | 58.898k 소단배수로 균열(0.5/2.0) | 현 황 | 58.948k 산마루측구 파손(2.0*0.1) |
| 원 인 | 다짐미흡, 배수로 자중, 지표수 유입 | 원 인 | 다짐미흡, 배수로 자중, 지표수 유입 |

| 대 책 | 주입보수 | 대 책 | 단면보수 |

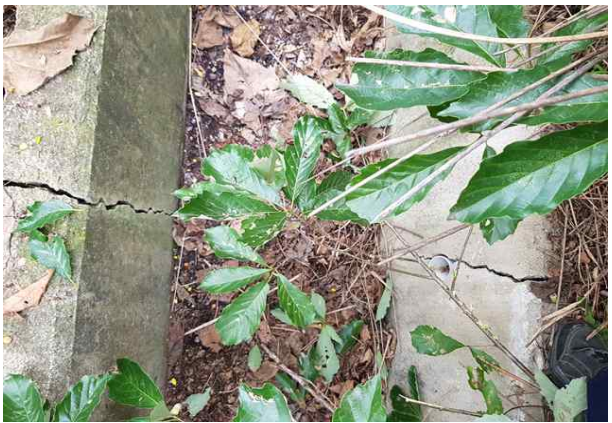
전회(2023년 정밀안전점검)와 금회 실시하는 점검의 외관조사 후 손상수량 증감을 비교하여 수록하였다. 그 결과, 전회 점검이후 산마루측구 균열이 파손으로 일부 진전된 것으로 확인되었다.

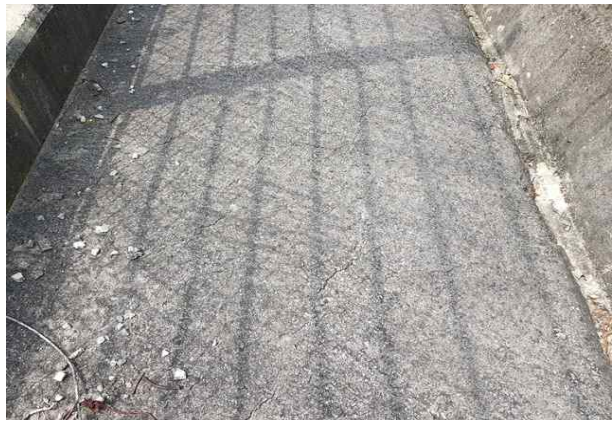
| 현 황 | 58.978k 소단배수로 망상균열(1.0*40.0) | 현 황 | 58.978k 산마루측구 균열(1.0/1.0) |
| 원 인 | 다짐미흡, 배수로 자중, 지표수 유입 | 원 인 | 다짐미흡, 배수로 자중, 지표수 유입 |

| 대 책 | 주의관찰 | 대 책 | 주입보수 |

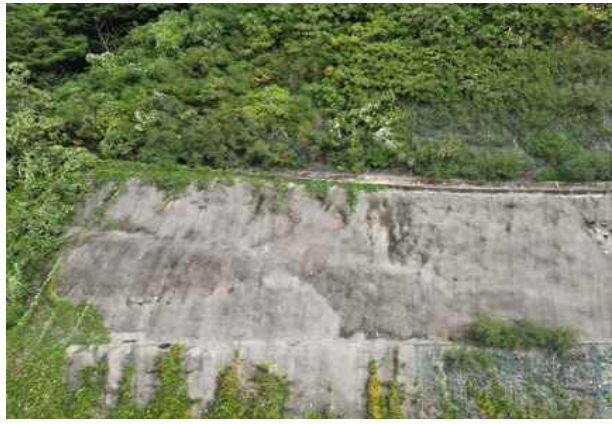
| 현 황 | 쏫크리트 전경 | 현 황 | 2단 사면부 보통풍화 구간 |
| 원 인 | 상태양호 | 원 인 | 상태양호 |

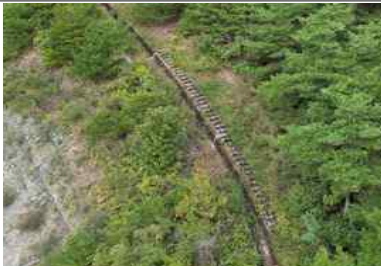
| 구 분 | 점검 결과 | 비고 |
|---|---|---|
| 추락방지시설 | 추락방지시설인 점검계단은 손상이 관찰되지 않은 양호한 상태로, 유지관리에 문제가 없는 것으로 판단된다. | |

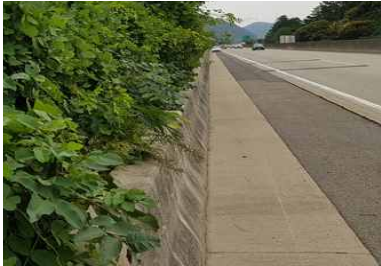
| 구 분 | 점검 결과 | 비고 |
|---|---|---|
| 도로부 포장 | 도로부 포장은 조사결과 손상이 관찰되지 않아 차량 주행에 특별한 문제가 없는 것으로 판단된다. | |

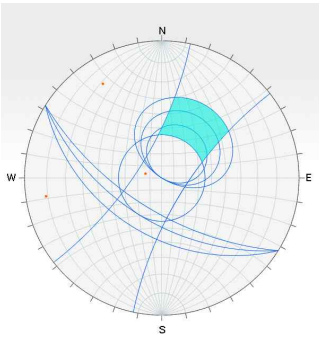
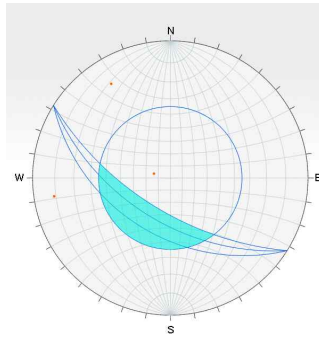
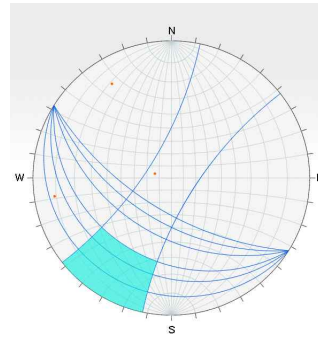
| 구 분 | | J1 | J2 | J3 | 절리상태 점수 | | |
|---|---|---|---|---|---|---|---|
| 안정 | | 안정 | | 안정 | | | |
| <ul style="list-style-type: none"><li>● 평면파괴 영역에 절리군의 극점이 분포하고 있지 않음</li><li>● 썩기파괴 영역에 절리군의 극점이 분포하고 있지 않음</li><li>● 전도파괴 영역에 절리군의 극점이 분포하고 있지 않음</li></ul> | | | | | | | |

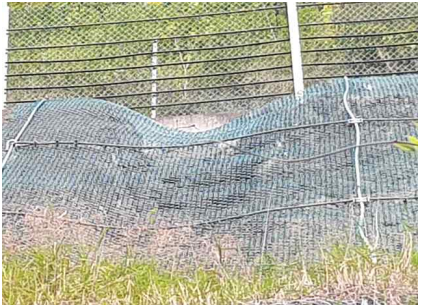
| 구 분 | 중점유지관리 사항 | 현황 사진 |
|---|---|---|
| 사<br>면<br>부 | <ul style="list-style-type: none"> <li>· 이완암 우려구간</li> <li>→ 현재 손상은 없으나, 공용기간이 증가하면서 지표수유입 및 풍화작용으로 인해 충전물유실 등의 원인으로 이완암이 발생할 수 있으므로, 주기적인 관찰을 실시하는 유지관리가 필요</li> </ul> | |

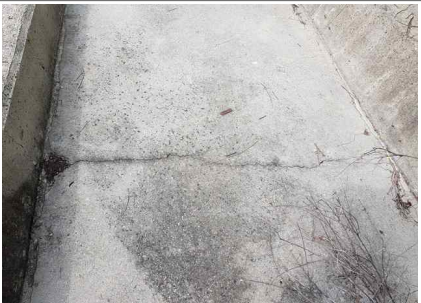
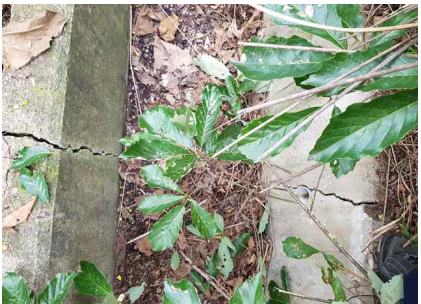
| 구 분 | 중점유지관리 사항 | 현황 사진 |
|---|---|---|
| 배수<br>시설 | <ul style="list-style-type: none"> <li>· 배수로 균열, 파손 구간</li> <li>→ 손상부에 대한 보수가 필요하며, 이후에도 재손상 발생에 대한 주기적인 점검을 실시하는 유지관리가 필요</li> </ul> | |

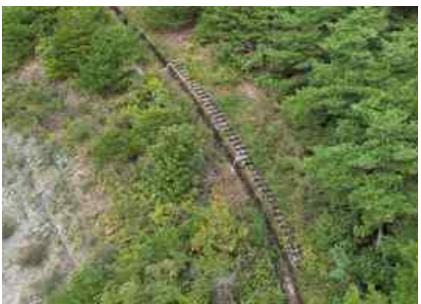
| 구 분 | 중점유지관리 사항 | 현황 사진 |
|---|---|---|
| 보호<br>시설 | <ul style="list-style-type: none"> <li>· 점검계단 식생</li> <li>→ 원활한 점검 및 유지관리를 위해 식생에 대한 정비가 필요</li> </ul> | |
