## 44. 상주절토44

### 44.1 시설물의 개요

상주절토44는 경상북도 영천시 신녕면 화성리(상주영천고속도로 66.378~66.678km)에 위치한 사면으로서 총 연장 300.0m, 높이 35.0m로, 2017년 06월 준공된 절토사면이다. 또한, 준공 이후 별도의 용도변경 없이 공용중이다.

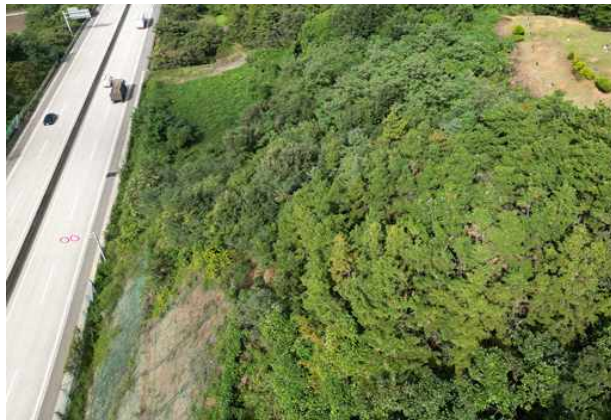
| 현 황 | 상부자연사면 전경 | 현 황 | 하단(이격부) 전경 |
| 원 인 | 상태양호 | 원 인 | 상태양호 |

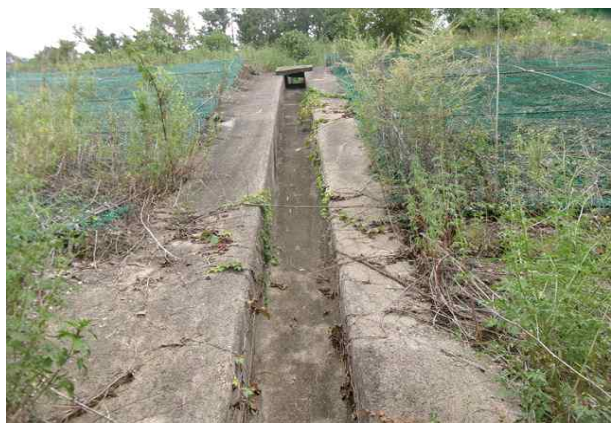
| 현 황 | 수직도수로 전경 | 현 황 | 도로, 낙석방지울타리 전경 |
| 원 인 | 상태양호 | 원 인 | 상태양호 |

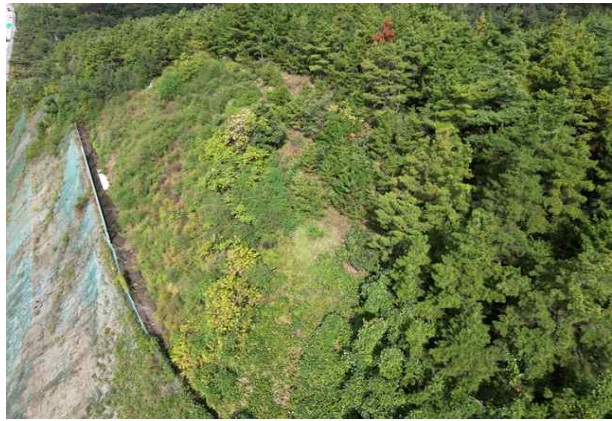
| 현황 | 상부자연사면 전경 | 현황 | 소단배수로 전경 |
| 원인 | 상태양호 | 원인 | - |

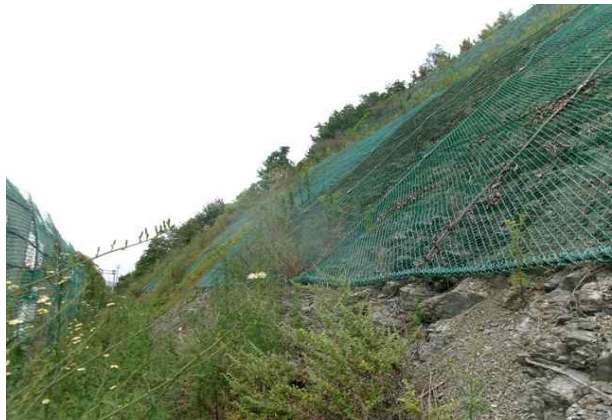
| 현황 | 하단(이격부) 전경 | 현황 | 도로, 낙석방지울타리 전경 |
| 원인 | 활착미흡, 지표수 유입 | 원인 | 상태양호 |

| 대책 | 주의관찰 후 보호공 설치 | 대책 | - |

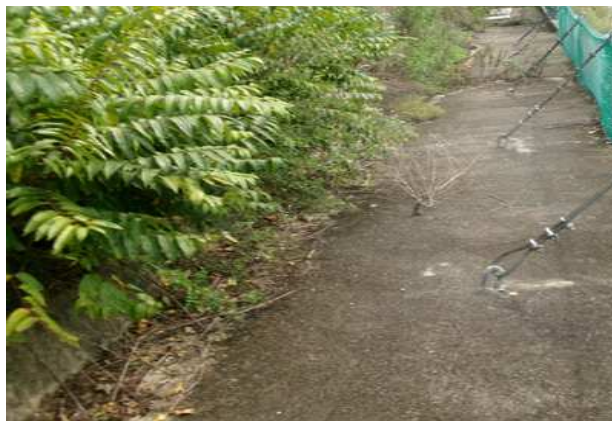
| 현황 | 66.538k 소단배수로 토사퇴적(10.0*0.5*0.1) | 현황 | 66.528k 소단배수로 균열(0.3/2.0) |
| 원인 | 강우, 지표수 유입 | 원인 | 다짐미흡, 배수로 자중, 지표수 유입 |

| 대책 | 정비 | 대책 | 주입보수 |

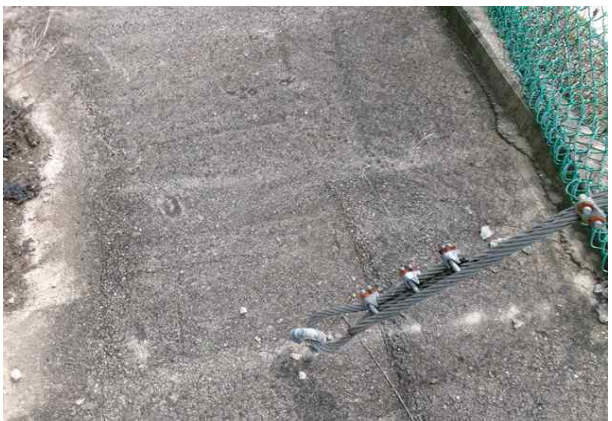
- 배수시설은 소단배수로 및 산마루측구, 수직도수로가 시공되어 있으며, 산마루측구, 수직도수로는 전반적으로 양호한 상태로 조사되었다.
- 기 발생한 소단배수로 균열에 대하여 일부 보수가 실시되었고, 금회 점검시 소단배수로 균열, 토사퇴적이 조사되었으며, 시공당시 건조수축, 다짐미흡으로 압밀작용 부위를 따라 배수로 자중, 강우 및 지표수 유입에 의한 풍화 등에 의해 발생된 것으로 판단된다. 조사된 손상은 손상부위로 지표수의 유입으로 인해 손상의 진전이 예상되므로 원활한 배수 및 유지관리를 위해 주입보수, 정비 등의 조치가 필요하다.
- 공사 자재적치는 공사후 정리미흡으로 도로유입 및 안정성에 영향을 주진 않으나, 유지관리를 위해 정리가 필요하다.

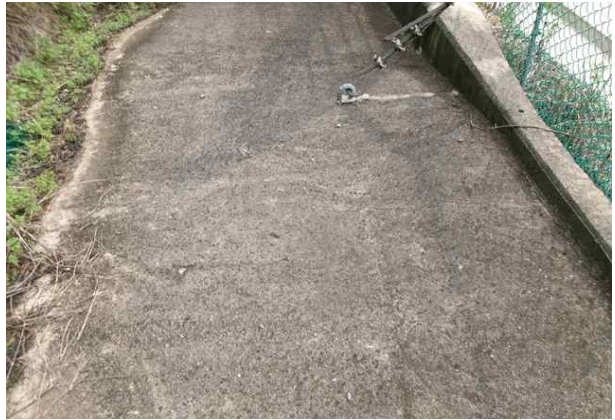
| 현 황 | 66.538k 소단배수로 균열(0.3/2.0) | 현 황 | 66.538k 소단배수로 자재적치 |
| 원 인 | 다짐미흡, 배수로 자중, 지표수 유입 | 원 인 | 정리미실시 |

| 대 책 | 주입보수 | 대 책 | 정리 |

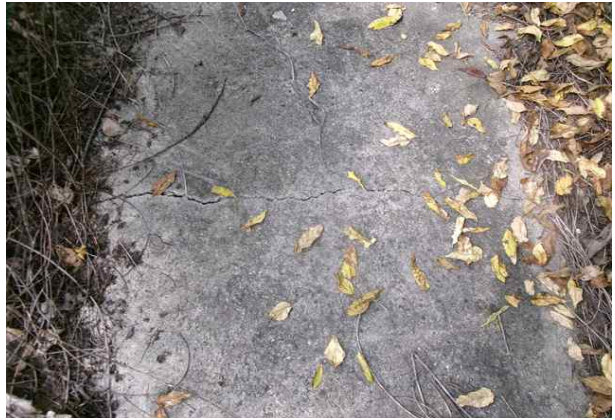
| 현 황 | 66.588k 소단배수로 균열(0.3/2.0) | 현 황 | 66.588k 소단배수로 균열 보수 실시 |
| 원 인 | 다짐미흡, 배수로 자중, 지표수 유입 | 원 인 | 상태양호 |

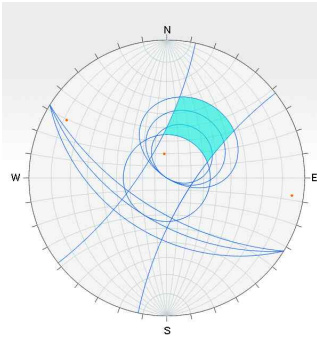
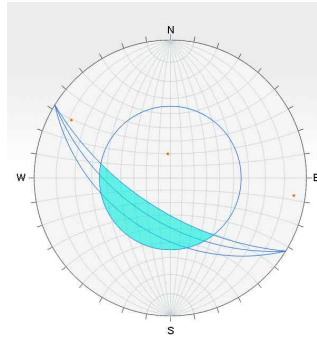
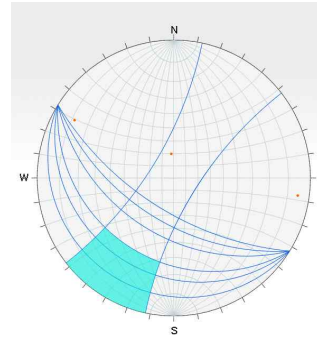
| 구 분 | | J1 | J2 | J3 | 절리상태 점수 | | |
|---|---|---|---|---|---|---|---|
| 안정 | | 안정 | | 안정 | | | |
| <div>● 평면파괴 영역에 절리군의 극점이 분포하고 있지 않음</div> <div>● 썩기파괴 영역에 절리군의 극점이 분포하고 있지 않음</div> <div>● 전도파괴 영역에 절리군의 극점이 분포하고 있지 않음</div> | | | | | | | |
