# 45. 영천절토45

### 45.1 시설물의 개요

영천절토45는 경상북도 영천시 화산면 효정리(상주영천고속도로 69.078~69.258km)에 위치한 사면으로서 총 연장 180.0m, 높이 32.0m로, 2017년 06월 준공된 절토사면이다. 또한 준공 이후 별도의 용도변경은 없이 공용중이다.

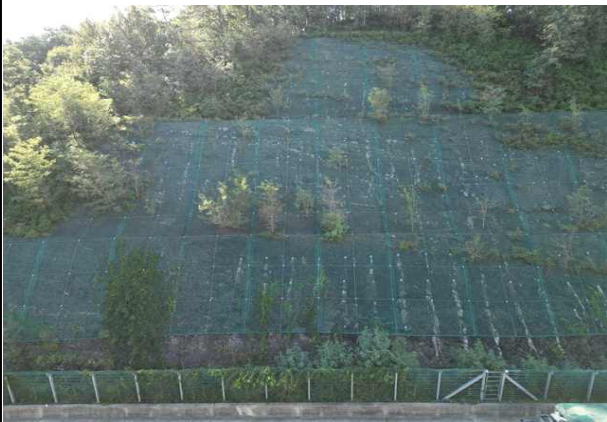
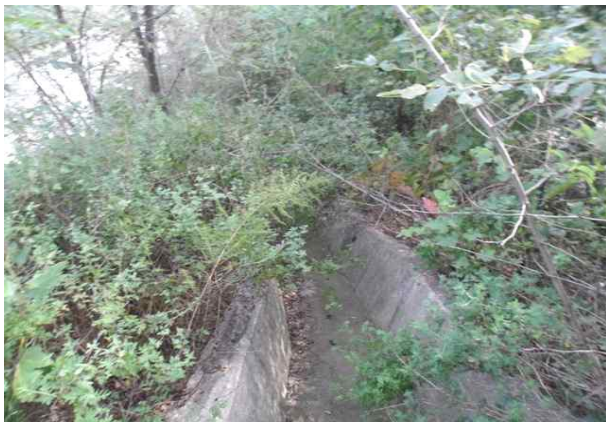
| 현 황 | 록볼트 전경 | 현 황 | 산마루측구 전경 |
| 원 인 | 상태양호 | 원 인 | 상태양호 |

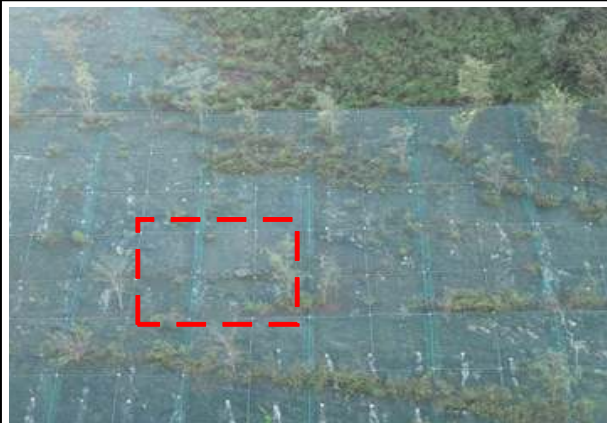
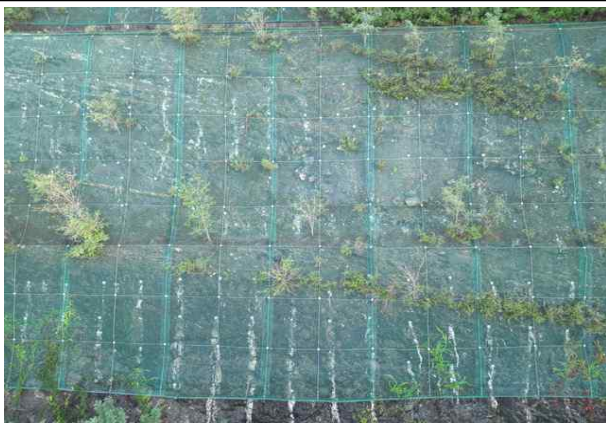
- 사면전반에 걸쳐 보호공, 식생공이 시공되어 있으며, 양호한 상태로 확인되었다.
- 노출암반을 확인한 결과, 풍화등급은 보통풍화(MW)~심한풍화(HW) 정도로 판단된다. 점검결과, 기 손상인 69.158k 뜬돌 망내퇴적(0.5\*0.5\*0.3)이 확인 되었고, 식생공의 식생확장 상태는 전반적으로 양호한 편으로 조사되었다. 뜬돌은 보호공인 낙석방지망 내 퇴적된 것으로 21년 상반기에 발생한 손상으로 심한풍화 및 지표수에 의해 충전물이 유실되어 탈락된 것으로 낙석방지망, 낙석방지울타리 등에 의해 도로침범의 위험성은 낮으며, 진전은 미미한 상태이나 주기적인 점검을 통한 주변부 유실발생에 대한 확인 및 추가발생시 뜬돌 제거 등의 조치를 취하는 유지관리가 요구된다.

| 현 황 | 69.158k 낙석방지망내 뜬돌(0.5*0.5*0.3) | 현 황 | 69.158k 낙석방지망내 뜬돌(0.5*0.5*0.3) |
| 원 인 | 심한풍화, 지표수, 충전물유실 | 원 인 | 심한풍화, 지표수, 충전물유실 |

| 대 책 | 주의관찰 후 제거 | 대 책 | 주의관찰 후 제거 |

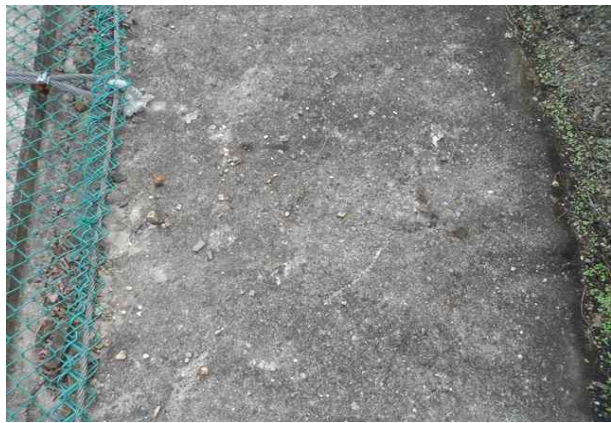
- 배수시설은 소단배수로 및 산마루측구가 시공되어 있다.
- 소단배수로 69.138k 균열(0.3/2.0), 69.178k 균열(0.3/2.0), 69.188k 균열(0.3/2.0\*3ea), 69.198k 균열(0.3/2.0\*3ea), 산마루측구 69.218k 균열(0.3/1.5)이 조사되었다.

- 기 발생한 손상은 시공당시 다짐미흡으로 압밀작용 부위를 따라 배수로 자중에 의해 발생된 것으로 판단되며, 손상부위로 지표수의 유입으로 인해 손상의 진전이 예상되므로 원활한 배수 및 유지관리를 위해 주입보수가 필요하다.
- 소단배수로 낙석 및 토사퇴적이 일부 발생하였으며, 강우 등에 의한 우수유입시 진전여부에 대한 주의관찰이 요구된다.

| 현황 | 69.135k 소단배수로 균열(0.3/2.0) | 현황 | 69.175k 소단배수로 균열(0.3/2.0) |
| 원인 | 다짐미흡, 배수로 자중, 지표수 유입 | 원인 | 다짐미흡, 배수로 자중, 지표수 유입 |

| 대책 | 주입보수 | 대책 | 주입보수 |

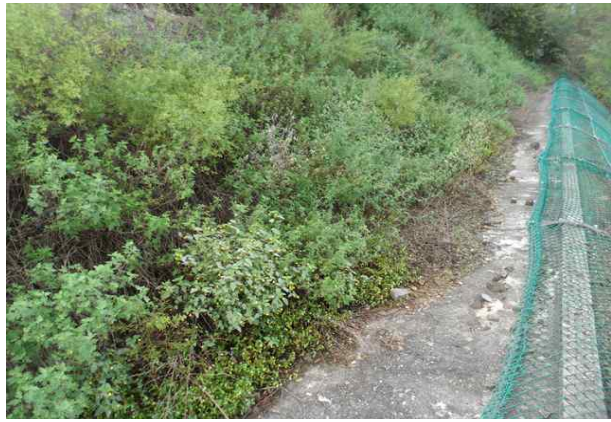
| 현황 | 69.140k 소단배수로 낙석 및 토사퇴적 | 현황 | 69.215k 산마루측구 균열(0.3/1.5) |
| 원인 | 지표수 유입으로 인한 유실 | 원인 | 다짐미흡, 배수로 자중, 지표수 유입 |

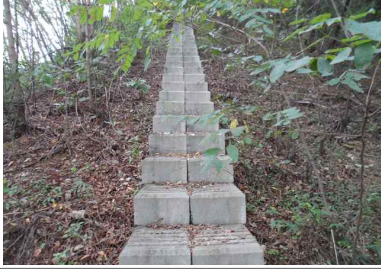
| 구 분 | 점검 결과 | 비고 |
|---|---|---|
| 추락방지시설 | 추락방지시설인 점검계단은 손상이 관찰되지 않은 양호한 상태로, 유지관리에 문제가 없는 것으로 판단된다. | |

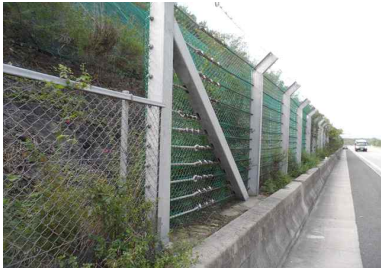
| 구 분 | 점검 결과 | 비고 |
|---|---|---|
| 도로부 포장 | 도로부 포장은 조사결과 손상이 관찰되지 않아 차량 주행에 특별한 문제가 없는 것으로 판단된다. | |

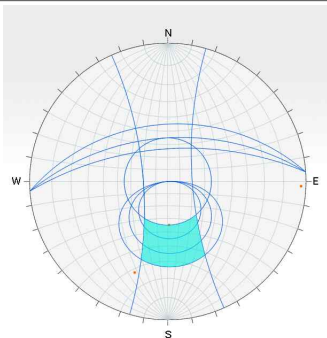
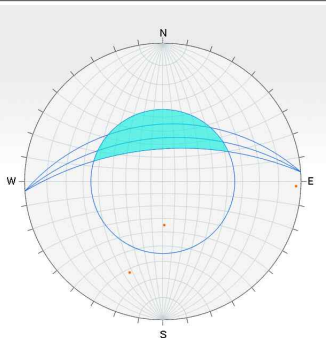
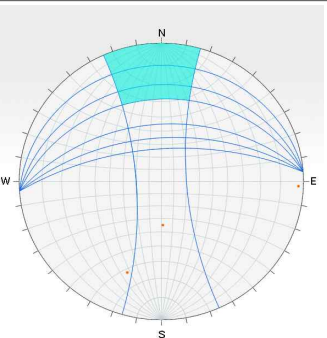
| 구 분 | | J1 | J2 | J3 | 절리상태 점수 | | |
|---|---|---|---|---|---|---|---|
| 안정 | | 안정 | | 안정 | | | |
| <ul style="list-style-type: none"><li>● 평면파괴 영역에 절리군의 극점이 분포하고 있지 않음</li><li>● 썰기파괴 영역에 절리군의 극점이 분포하고 있지 않음</li><li>● 전도파괴 영역에 절리군의 극점이 분포하고 있지 않음</li></ul> | | | | | | | |

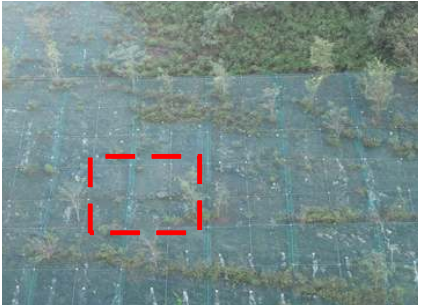
| 구 분 | 중점유지관리 사항 | 현황 사진 |
|---|---|---|
| 사<br>면<br>부 | <ul style="list-style-type: none"> <li>• 뜬돌(망내퇴적)구간</li> <li>→ 현재 낙석방지울타리 및 낙석방지망 설치로 안전성에 는 문제가 없는 상태이나, 장기공용시 지표수 및 동결융해로 인한 충전물유실이 발생할 수 있으므로, 주기적인 점검으로 통해 손상의 발생유무에 대한 확인 필요</li> </ul> | |

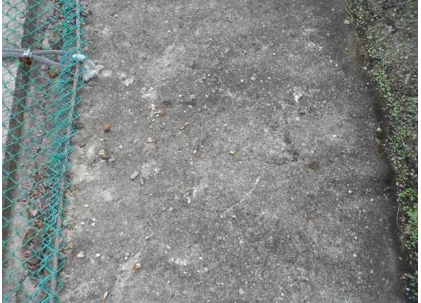
| 구 분 | 중점유지관리 사항 | 현황 사진 |
|---|---|---|
| 배수<br>시설 | <ul style="list-style-type: none"> <li>• 배수로 균열 구간</li> <li>→ 균열부에 대한 보수가 필요하며, 보수후에도 재손상 발생에 대한 주기적인 점검을 실시하는 유지관리가 필요</li> </ul> | |

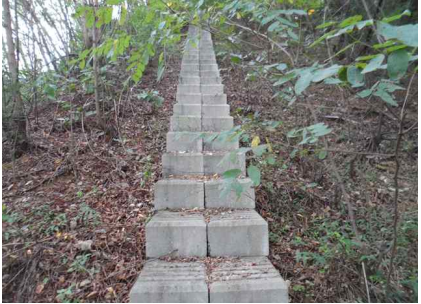
| 구 분 | 중점유지관리 사항 | 현황 사진 |
|---|---|---|
| 보호<br>시설 | <ul style="list-style-type: none"> <li>• 점검계단 식생</li> <li>→ 원활한 점검 및 유지관리를 위해 식생에 대한 정비가 필요</li> </ul> | |
