## **46. 영천절토46**

영천절토46은 경상북도 영천시 화산면 효정리(상주영천고속도로 70.050~70.410km)에 위치한 사면으로서 총 연장 360.0m, 높이 47.0m로, 2017년 06월 준공된 절토사면이다. 또한, 준공 이후 별도의 용도변경 없이 공용중이다.

상주영천고속도로2024~2025년 시설물 안전점검 용역  
(2025년 하반기 정밀안전점검)

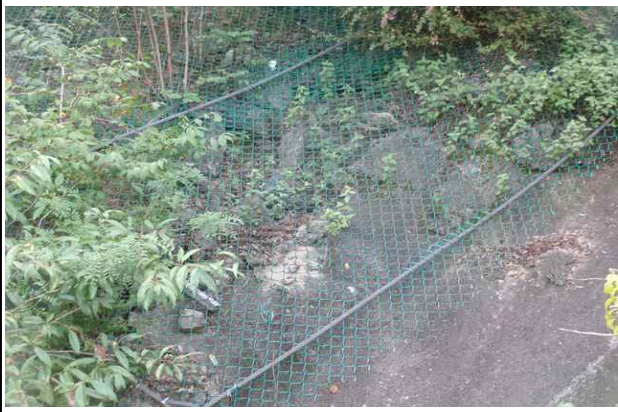
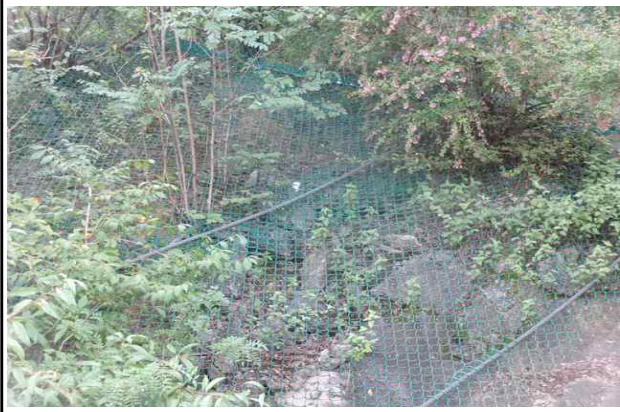
| 현 황 | 70.200k 1단 세굴(3.0X1.0X0.5) | 현 황 | 70.200k 1단 세굴(3.0X1.0X0.5) |
| 원 인 | 지표수 유입 등 | 원 인 | 지표수 유입 등 |

| 대 책 | 주의관찰 | 대 책 | 주의관찰 |

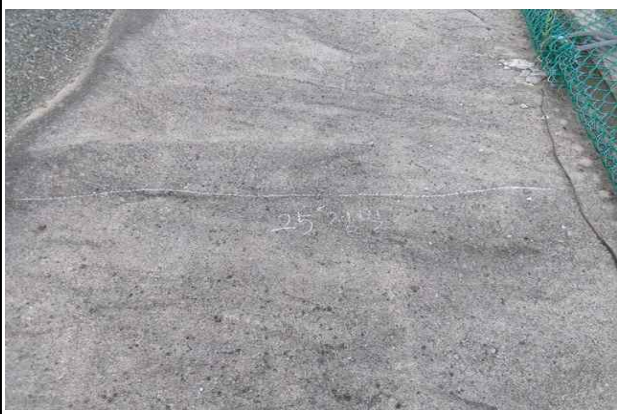
| 현 황 | 70.140k 소단배수로 균열(0.3/40.0) | 현 황 | 70.170k 소단배수로 균열(0.3/20.0) |
| 원 인 | 다짐미흡, 배수로 자중, 지표수 유입 | 원 인 | 다짐미흡, 배수로 자중, 지표수 유입 |

| 대 책 | 주입보수 | 대 책 | 주입보수 |

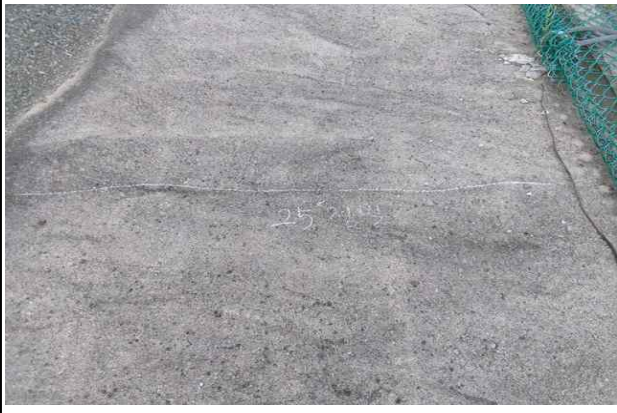
| 현 황 | 70.180k 소단배수로 균열(0.3/3.0) | 현 황 | 70.220k 소단배수로 토사퇴적(L=15.0) |
| 원 인 | 다짐미흡, 배수로 자중, 지표수 유입 | 원 인 | 강우로 인한 침식 |

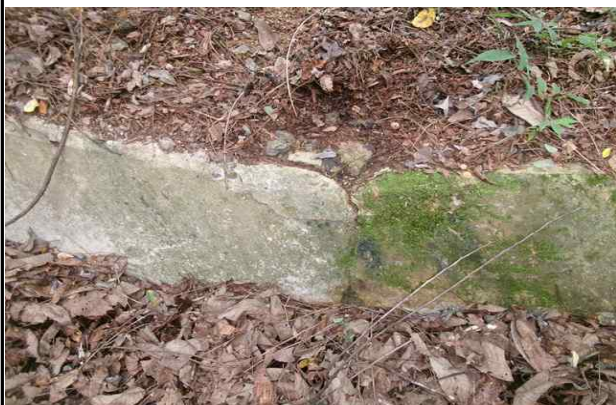
| 현 황 | 70.280k 산마루측구 파손(0.3X0.2) | 현 황 | 70.350k 소단배수로 토사퇴적(40*0.5*0.1) |
| 원 인 | 외부충격 | 원 인 | 심한풍화, 지표수 유입 |

| 대 책 | 단면보수 | 대 책 | 정비 |

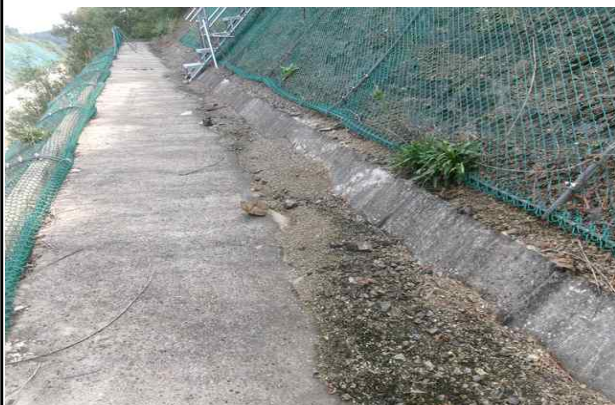
- 상기 발생한 손상은 시공당시 다짐미흡으로 압밀작용 부위를 따라 배수로 자중, 외부충격 등에 의해 발생한 것으로 판단되며, 손상부위로 지표수의 유입으로 인해 손상의 진전이 예상되므로 원활한 배수 및 유지관리를 위해 주입보수, 단면보수가 필요하다.
- 토사퇴적은 상단사면의 심한풍화(HW)에 지표수유입으로 인해 퇴적이 발생하였고, 원활한 배수를 위해 정비가 필요하다.

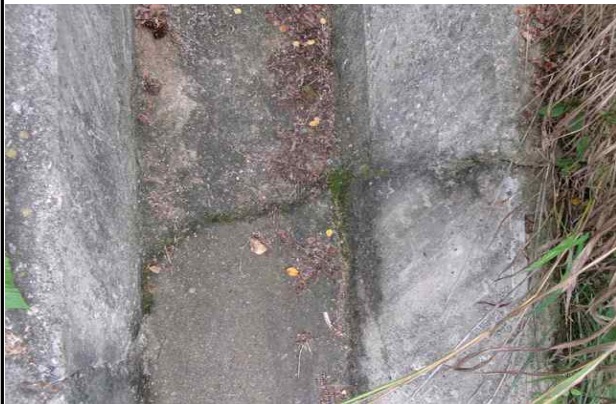
| 현 황 | 70.280k 산마루측구 균열(0.5/1.0) | 현 황 | 70.320k 소단배수로 균열(0.3/3.0) |
| 원 인 | 다짐미흡, 배수로 자중, 지표수 유입 | 원 인 | 다짐미흡, 배수로 자중, 지표수 유입 |

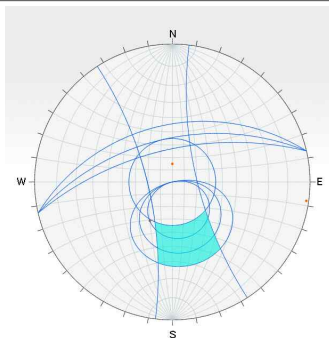
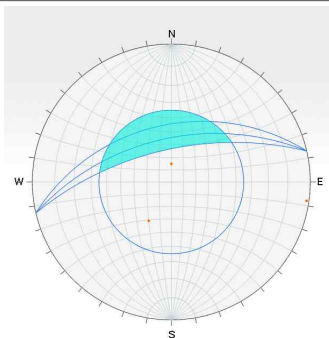
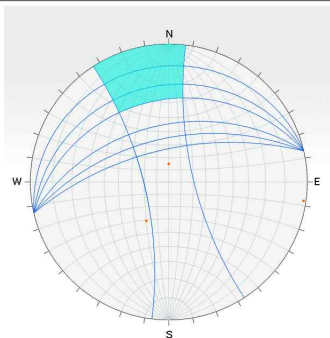
| 구 분 | | J1 | J2 | J3 | 절리상태 점수 | | |
|---|---|---|---|---|---|---|---|
| 안정 | | 안정 | | 안정 | | | |
| <ul style="list-style-type: none"><li>● 평면파괴 영역에 절리군의 극점이 분포하고 있지 않음</li><li>● 썩기파괴 영역에 절리군의 극점이 분포하고 있지 않음</li><li>● 전도파괴 영역에 절리군의 극점이 분포하고 있지 않음</li></ul> | | | | | | | |

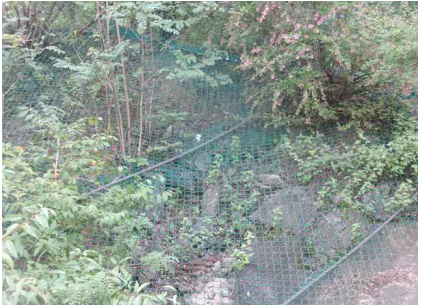
| 구 분 | 중점유지관리 사항 | 현황 사진 |
|---|---|---|
| 사<br>면<br>부 | <ul style="list-style-type: none"> <li>• 풍화구간</li> <li>→ 현재 낙석방지울타리 및 낙석방지망 설치로 안전성에는 문제가 없는 상태이나, 장기공용시 지표수 및 동결융해로 인한 충전물유실이 발생할 수 있으므로, 주기적인 점검으로 통해 손상의 발생유무에 대한 확인</li> </ul> | |

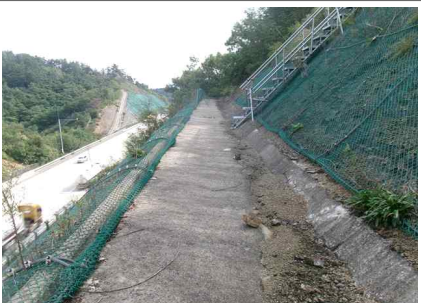
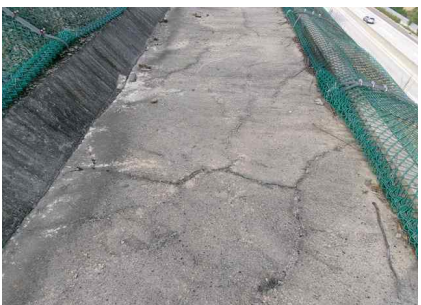
| 구 분 | 중점유지관리 사항 | 현황 사진 |
|---|---|---|
| 배수<br>시설 | <ul style="list-style-type: none"> <li>• 배수로 균열, 토사퇴적 구간</li> <li>→ 손상에 대한 보수가 필요하며, 이후에도 재손상 발생에 대한 주기적인 점검을 실시하는 유지관리가 필요</li> </ul> | |

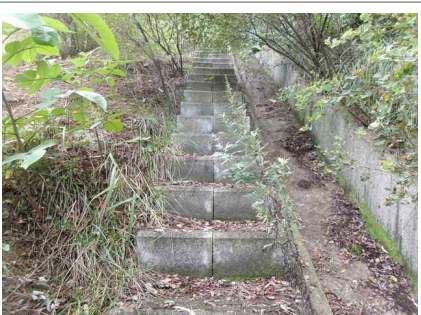
| 구 분 | 중점유지관리 사항 | 현황 사진 |
|---|---|---|
| 보호<br>시설 | <ul style="list-style-type: none"> <li>• 점검계단 식생</li> <li>→ 원활한 점검 및 유지관리를 위해 식생에 대한 정비가 필요</li> </ul> | |
