# 47. 상주절토47

## 47. 상주절토47

상주절토47은 경상북도 영천시 화산면 화산리(상주영천고속도로 70.498~70.778km)에 위치한 사면으로서 총 연장 280.0m, 높이 42.0m로, 2017년 06월 준공된 절토사면이다 또한, 준공 이후 별도의 용도변경 없이 공용중이다.

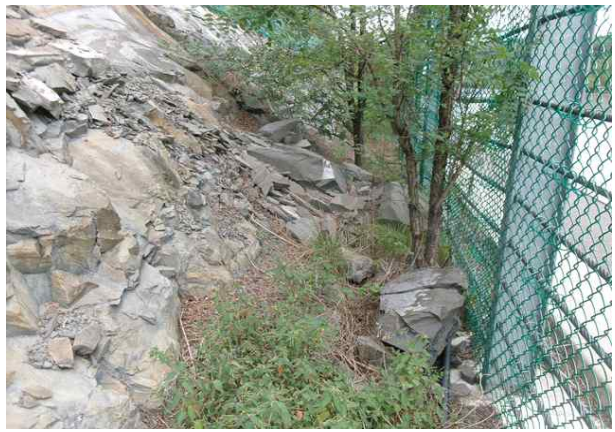
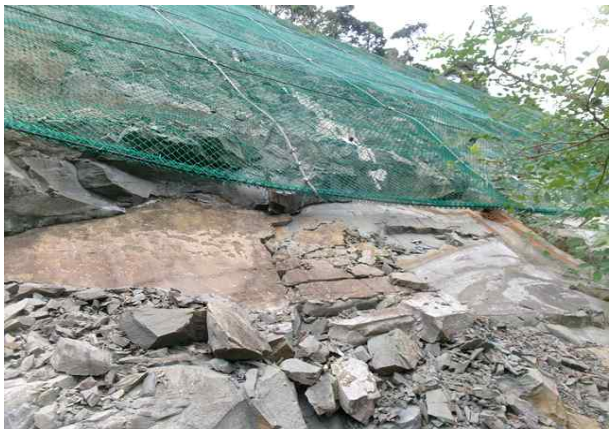
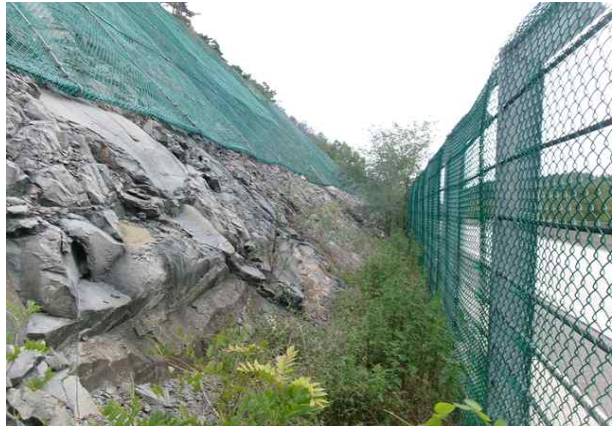
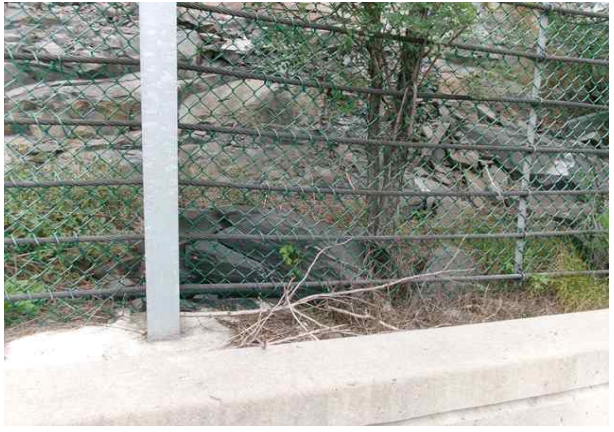
- 사면전반에 걸쳐 보호시설인 보호공, 식생공이 시공되어 있으며, 양호한 상태로 확인되었다.
- 사면의 노출암을 조사한 결과, 금회 1단 하단부에 불연속면의 마찰저하, 지하수위 증가, 반복적인 동결융해에 의한 풍화 등의 복합적인 원인에 의한 평면파괴가 조사되었고, 손상부는 하부 이격거리가 충분하며, 하부에서 발생한 손상으로 낙석의 본선 유입이 불가하므로 주기적인 점검을 통한 손상의 진전 및 추가 시 합벽 등의 조치가 필요할 것으로 사료된다.
- 풍화등급은 약한풍화(SW)~심한풍화(HW) 정도로 판단되며, 낙석방지망 및 낙석방지울타리 등의 보호공 설치로 인해 풍화진행에 따른 낙석의 위험성은 낮으나, 공용기간 증가 및 지표수 유입, 충전물유실 등에 의해 뜬돌(이완암) 및 유실이 조사되었으며, 손상부는 주기적인 점검을 통한 손상의 진전시 뜬돌 제거 등의 지속관찰 및 유지관리가 필요하다.

| 현 황 | 70.670k 1단 평면파괴(10.0X5.0X1.0) | 현 황 | 70.670k 1단 평면파괴(10.0X5.0X1.0) |
| 원 인 | 마찰저하, 반복적 동결융해 등 | 원 인 | 마찰저하, 반복적 동결융해 등 |

| 대 책 | 지속관찰 후 조치 | 대 책 | 지속관찰 후 조치 |

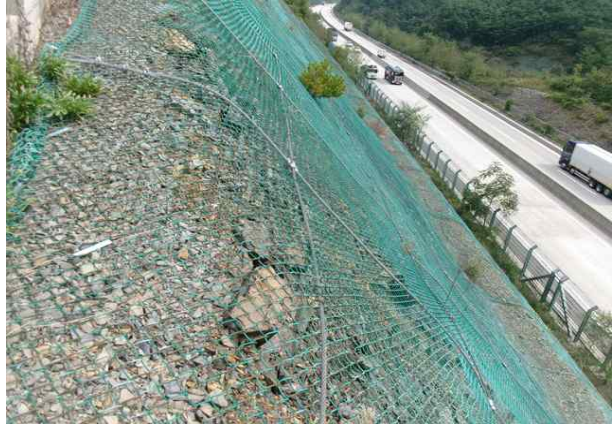
| 현 황 | 70.608k 2단 망내퇴적 | 현 황 | 70.668k 소단배수로 균열(0.3/2.0) |
| 원 인 | 마찰저하, 반복적 동결융해 등 | 원 인 | 건조수축 등 |

| 대 책 | 주입보수 | 대 책 | 주입보수 |

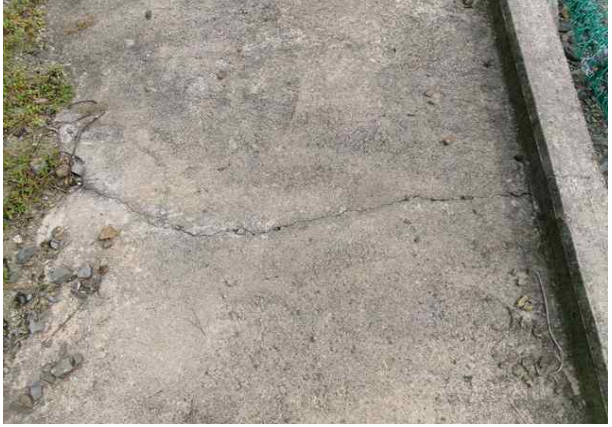
- 배수시설은 소단배수로가 시공되어 있고, 70.658k 균열 및 재균열(0.3/2.0\*3ea), 2구간까지 걸쳐 토사퇴적(손상물량은 2구간에 적시함)이 발생한 것으로 조사되었다.

- 상기 발생한 손상은 시공당시 다짐미흡으로 압밀작용 부위를 따라 배수로 자중에 의해 발생된 것으로 판단되며, 손상부위로 지표수의 유입으로 인해 손상의 진전이 예상되므로 원활한 배수 및 유지관리를 위해 주입보수가 필요하다.

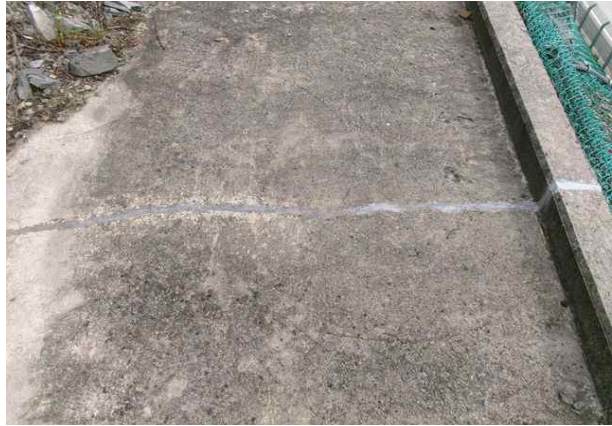
| 현 황 | 70.668k 소단배수로 재균열(0.5/2.0) | 현 황 | 70.678k 소단배수로 토사퇴적 |
| 원 인 | 건조수축, 보수미흡 등 | 원 인 | 심한풍화, 지표수유입 |

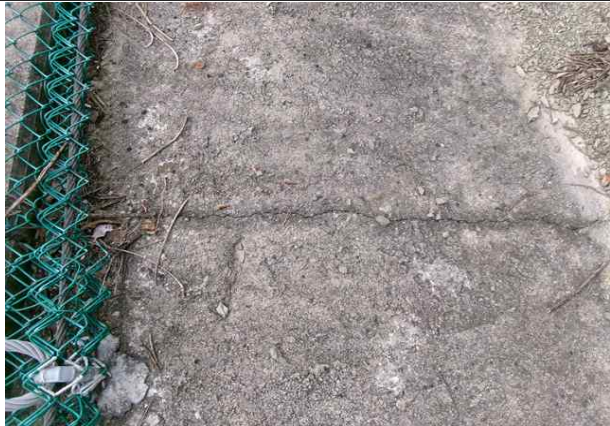
| 현 황 | 70.698k 소단배수로 균열(0.3/2.0) | 현 황 | 70.738k 소단배수로 균열(0.3/2.0) |
| 원 인 | 다짐미흡, 배수로 자중, 지표수 유입 | 원 인 | 다짐미흡, 배수로 자중, 지표수 유입 |

| 대 책 | 주입보수 | 대 책 | 주입보수 |

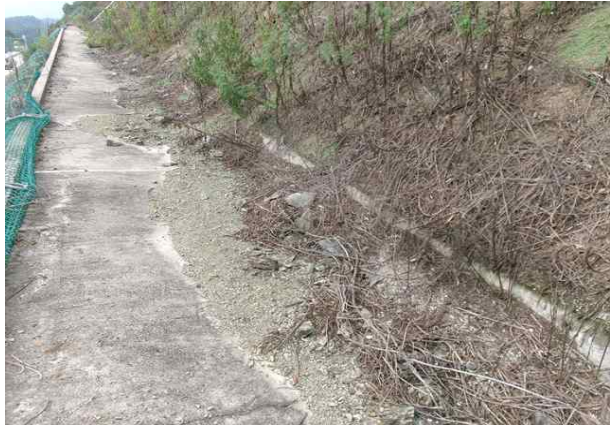
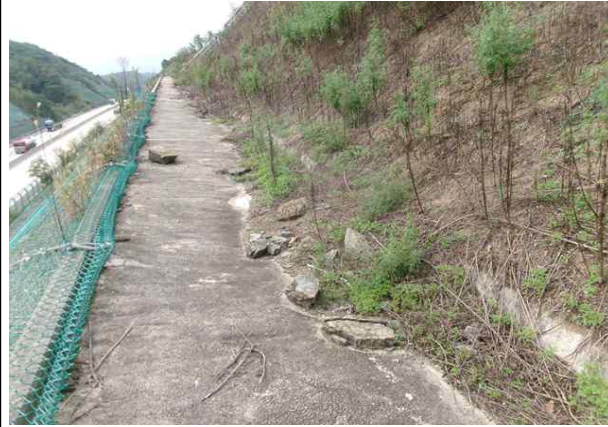
- 상기 발생한 손상은 시공당시 다짐미흡으로 압밀작용 부위를 따라 배수로 자중에 의해 발생된 것으로 판단되며, 손상부위로 지표수의 유입으로 인해 손상의 진전이 예상되므로 원활한 배수 및 유지관리를 위해 주입보수가 필요하다.
- 토사퇴적은 사면의 심한풍화(HW)에 따른 지표수 유입으로 인해 침식이 발생하여 소단배수로에 퇴적된 것으로 판단되며, 원활한 배수를 위해 정비가 필요하다.

| 현 황 | 70.688k 소단배수로 토사퇴적(60.0*0.5*0.1) | 현 황 | 70.688k 소단배수로 토사퇴적(60.0*0.5*0.1) |
| 원 인 | 심한풍화, 지표수유입 | 원 인 | 심한풍화, 지표수유입 |

| 대 책 | 정비 | 대 책 | 정비 |

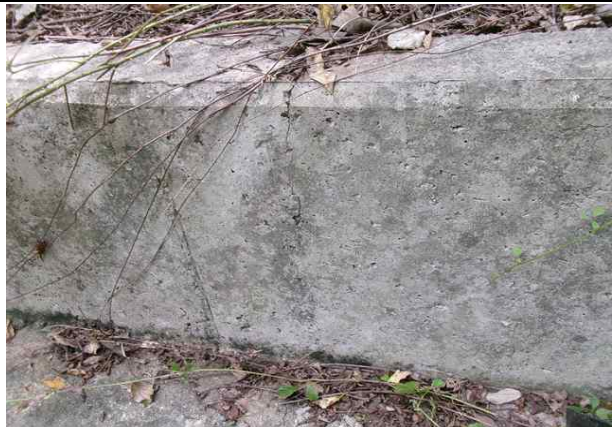
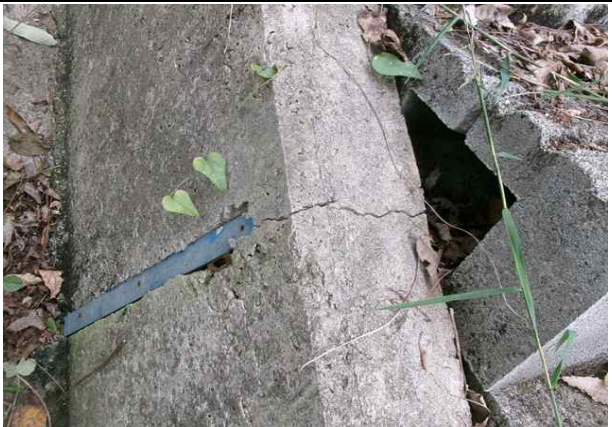
| 현 황 | 70.664k 산마루측구 균열(0.3/1.5) | 현 황 | 70.664k 산마루측구 균열(0.3/1.5) |
| 원 인 | 다짐미흡, 배수로 자중, 지표수 유입 | 원 인 | 다짐미흡, 배수로 자중, 지표수 유입 |

| 대 책 | 주입보수 | 대 책 | 주입보수 |

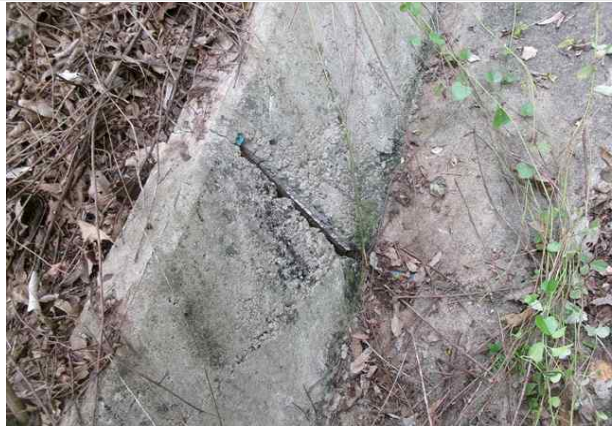
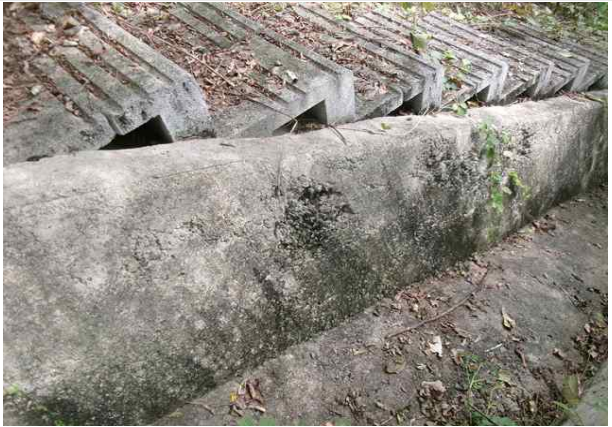
| 현 황 | 70.758k 산마루측구 재료분리(1.0*0.5) | 현 황 | 70.758k 산마루측구 재료분리(1.0*0.5) |
| 원 인 | 활착미흡, 지표수 유입 | 원 인 | 활착미흡, 지표수 유입 |

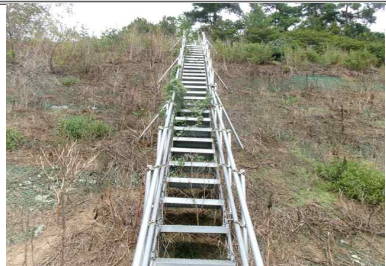
| 구 분 | 점검 결과 | 비고 |
|---|---|---|
| 추락방지시설 | 추락방지시설인 점검계단, 점검사다리는 손상이 관찰되지 않은 양호한 상태로, 유지관리에 문제가 없는 것으로 판단된다. | |

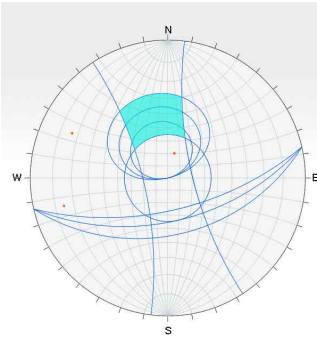
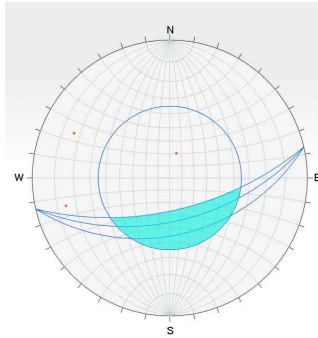
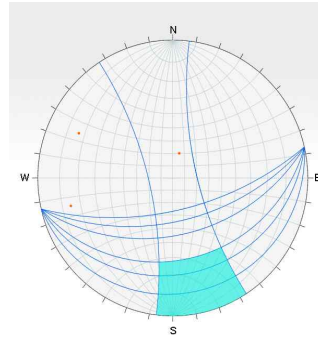
| 구 분 | | J1 | J2 | J3 | 절리상태 점수 | | |
|---|---|---|---|---|---|---|---|
| 안정 | | 안정 | | 안정 | | | |
| <div>● 평면파괴 영역에 절리군의 극점이 분포하고 있지 않음</div> <div>● 썩기파괴 영역에 절리군의 극점이 분포하고 있지 않음</div> <div>● 전도파괴 영역에 절리군의 극점이 분포하고 있지 않음</div> | | | | | | | |

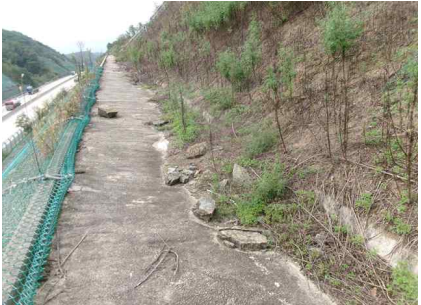
| 구 분 | 중점유지관리 사항 | 현황 사진 |
|---|---|---|
| 사<br>면<br>부 | <ul style="list-style-type: none"> <li>• 풍화구간<br/>→ 현재 낙석방지울타리 및 낙석방지망 설치로 안전성에는 문제가 없는 상태이나, 장기공용시 지표수 및 동결융해로 인한 충전물 유실이 발생할 수 있으므로, 주기적인 점검으로 통해 손상의 발생유무에 대한 확인</li> </ul> | |

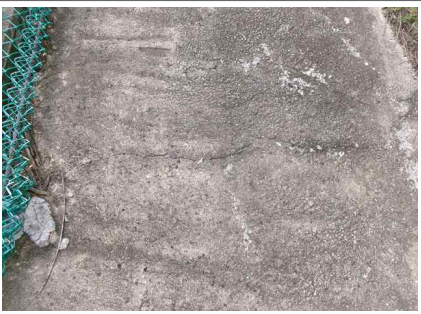
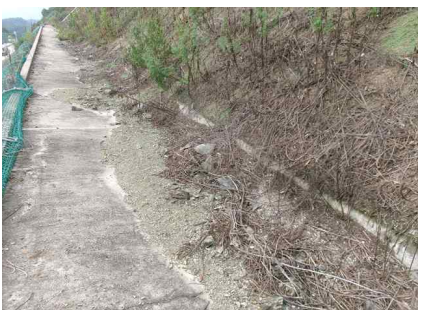
| 구 분 | 중점유지관리 사항 | 현황 사진 |
|---|---|---|
| 배수<br>시설 | <ul style="list-style-type: none"> <li>• 배수로 균열, 토사퇴적 구간<br/>→ 손상에 대한 보수가 필요하며, 이후에도 재손상 발생에 대한 주기적인 점검을 실시하는 유지관리가 필요</li> </ul> | <br> |

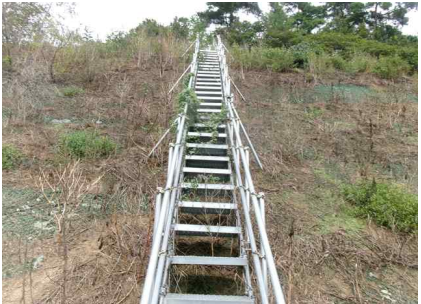
| 구 분 | 중점유지관리 사항 | 현황 사진 |
|---|---|---|
| 보호<br>시설 | <ul style="list-style-type: none"> <li>• 점검계단 식생<br/>→ 원활한 점검 및 유지관리를 위해 식생에 대한 정비가 필요</li> </ul> | |
