## **48. 영천절토48**

### 48.1 시설물의 개요

영천절토48은 경상북도 영천시 화산면 화산리(상주영천고속도로 71.058~71.178km)에 위치한 사면으로서 총 연장 120.0m, 높이 38.0m로, 2017년 06월 준공된 절토사면이다. 또한, 준공 이후 별도의 용도변경 없이 공용중이다.

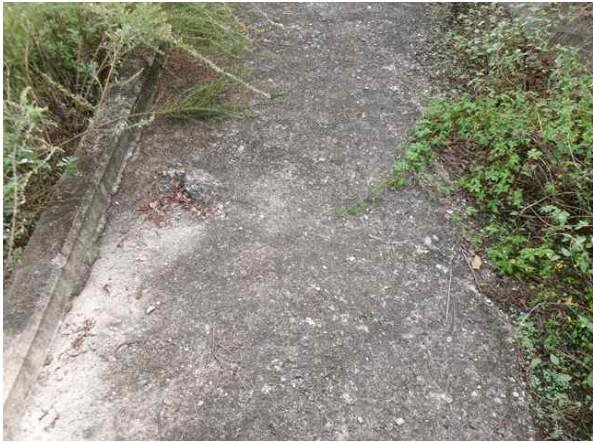
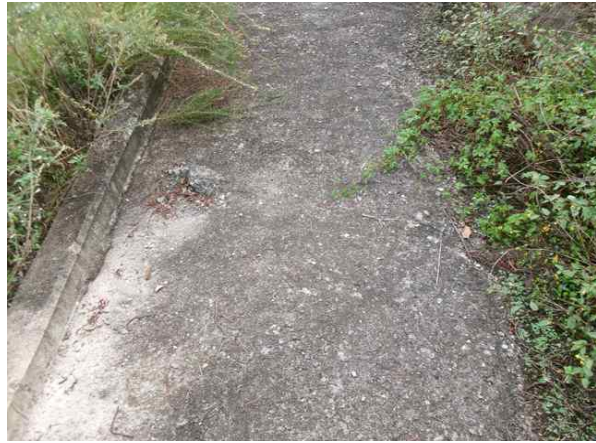
- 상기 발생한 손상은 시공당시 다짐미흡으로 압밀작용 부위를 따라 배수로 자중에 의해 발생된 것으로 판단되며, 손상부위로 지표수의 유입으로 인해 손상의 진전이 예상되므로 원활한 배수 및 유지관리를 위해 주입보수가 필요하다.

| 현 황 | 71.088k 소단배수로 균열(0.3/2.0) | 현 황 | 71.088k 소단배수로 균열(0.3/2.0) |
| 원 인 | 다짐미흡, 배수로 자중, 지표수 유입 | 원 인 | 다짐미흡, 배수로 자중, 지표수 유입 |

| 대 책 | 주입보수 | 대 책 | 주입보수 |

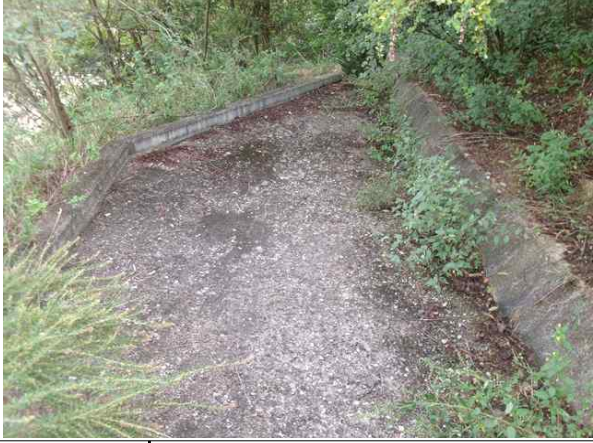
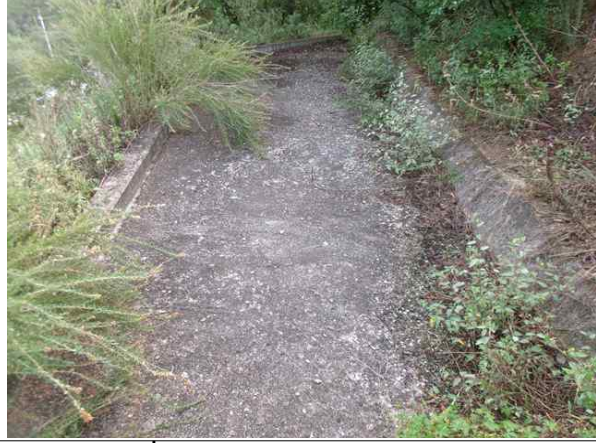
| 현 황 | 71.120k 소단배수로 표면박리 | 현 황 | 71.120k 소단배수로 표면박리 |
| 원 인 | 공용년수 증가, 재료열화 | 원 인 | 공용년수 증가, 재료열화 |

| 대 책 | 단면보수 | 대 책 | 단면보수 |

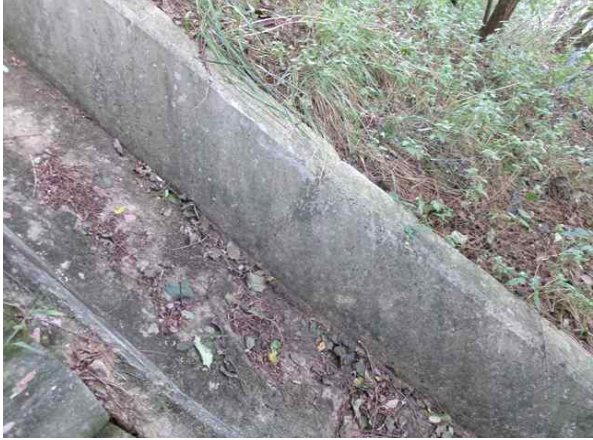
| 현 황 | 71.120k 산마루측구 균열(0.3/1.5) | 현 황 | 71.150k 산마루측구 파손(0.2*0.2) |
| 원 인 | 다짐미흡, 배수로 자중, 지표수 유입 | 원 인 | 우각부 손상, 재료열화 |

| 대 책 | 주입보수 | 대 책 | 단면보수 |

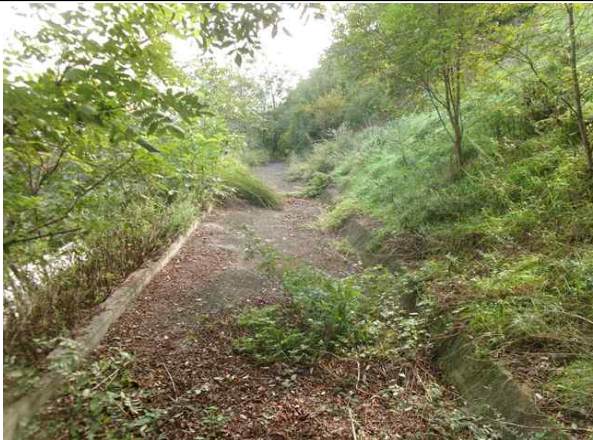
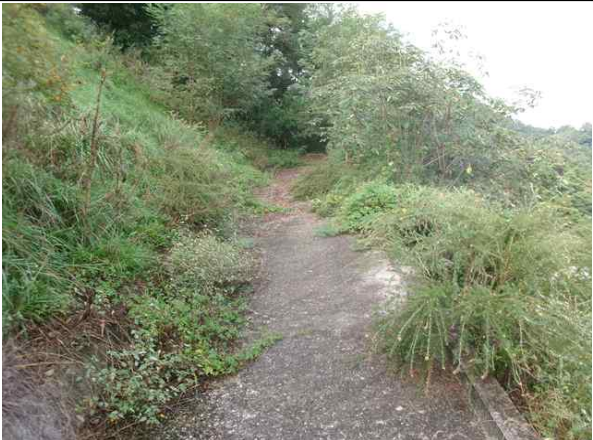
| 현 황 | 71.078k 1소단배수로 토사퇴적(1.0*10.0) | 현 황 | 71.078k 1소단배수로 토사퇴적(1.0*10.0) |
| 원 인 | 지표수 유입, 공용중 열화 | 원 인 | 지표수 유입, 공용중 열화 |

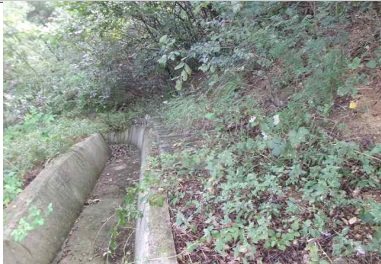
| 구 분 | 점검 결과 | 비고 |
|---|---|---|
| 추락방지시설 | 추락방지시설인 점검계단은 손상이 관찰되지 않은 양호한 상태로, 유지관리에 문제가 없는 것으로 판단된다. | |

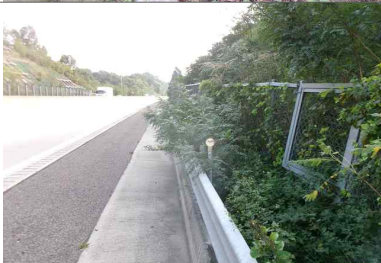
| 구 분 | 점검 결과 | 비고 |
|---|---|---|
| 도로부 포장 | 도로부 포장은 조사결과 손상이 관찰되지 않아 차량 주행에 특별한 문제가 없는 것으로 판단된다. | |

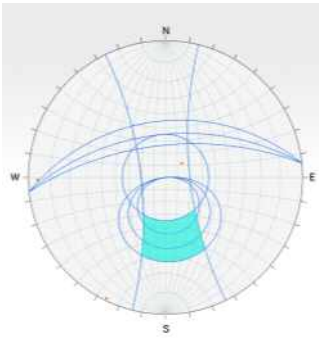
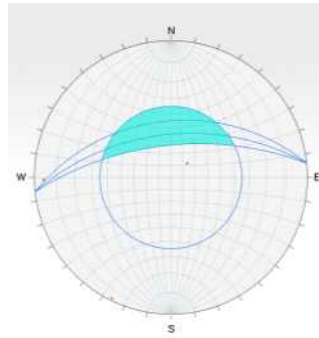
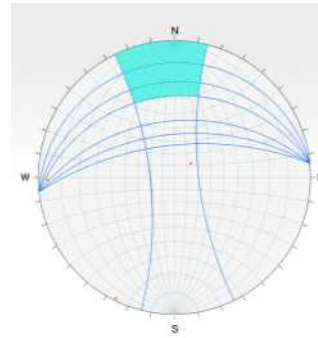
| 구 분 | | J1 | J2 | J3 | 절리상태 점수 | | |
|---|---|---|---|---|---|---|---|
| 안정 | | 안정 | | 안정 | | | |
| <ul style="list-style-type: none"><li>● 평면파괴 영역에 절리군의 극점이 분포하고 있지 않음</li><li>● 썩기파괴 영역에 절리군의 극점이 분포하고 있지 않음</li><li>● 전도파괴 영역에 절리군의 극점이 분포하고 있지 않음</li></ul> | | | | | | | |

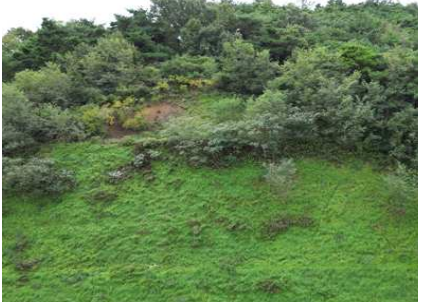
| 구 분 | 중점유지관리 사항 | 현황 사진 |
|---|---|---|
| 사<br>면<br>부 | <ul style="list-style-type: none"> <li>식생구간<br/>→ 현재 사면 전국간에 식생공이 시공되어, 육안 조사가 불능한 상태이나, 파괴징후 및 파괴현황은 관찰되지 않은 것으로 확인됨. 파괴 징후 및 파괴현황에 대한 세심한 주의관찰이 필요</li> </ul> | |

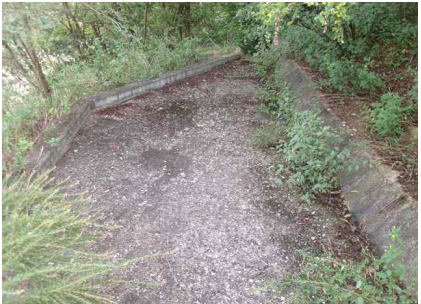
| 구 분 | 중점유지관리 사항 | 현황 사진 |
|---|---|---|
| 배수<br>시설 | <ul style="list-style-type: none"> <li>배수로 균열, 파손 구간<br/>→ 균열부에 대한 보수가 필요하며, 보수후에도 재손상 발생에 대한 주기적인 점검을 실시하는 유지관리가 필요</li> </ul> | |

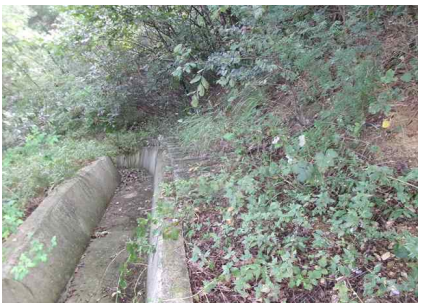
| 구 분 | 중점유지관리 사항 | 현황 사진 |
|---|---|---|
| 보호<br>시설 | <ul style="list-style-type: none"> <li>점검계단 식생<br/>→ 원활한 점검 및 유지관리를 위해 식생에 대한 정비가 필요</li> </ul> | |
