# 49. 상주절토49

### 49.1 시설물의 개요

상주절토49는 경상북도 영천시 화산면 화산리(상주영천고속도로 71.058~71.198km)에 위치한 사면으로서 총 연장 140.0m, 높이 32.0m로, 2017년 06월 준공된 절토사면이다. 또한, 준공 이후 별도의 용도변경 없이 공용중이다.

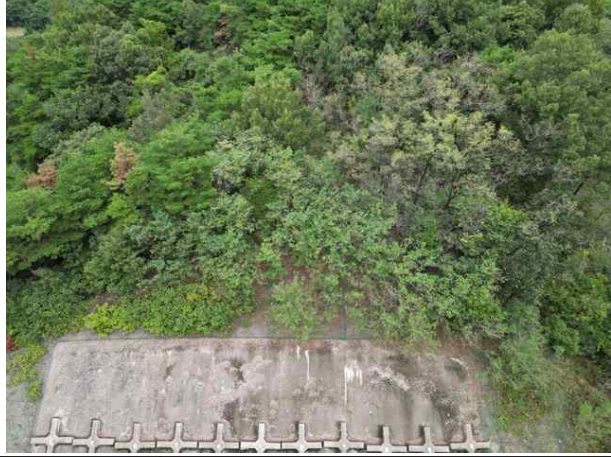
- 상부자연사면은 인장균열 및 이완암괴, 지반의 변형 등의 손상이 없는 양호한 상태로 확인되었다.

| 현 황 | 상부자연사면 전경 | 현 황 | 점검계단 전경 |
| 원 인 | 상태양호 | 원 인 | 상태양호 |

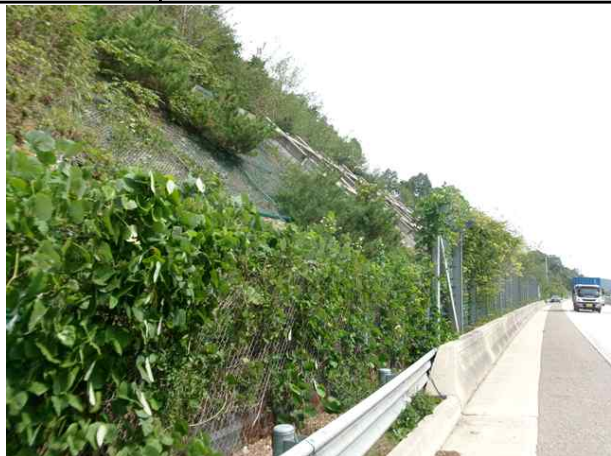
- 사면하부는 L형측구, 낙석방지울타리 등이 설치되어있으며, 구조물의 변형 및 파손 등의 손상이 없는 전반적으로 양호한 상태이다. 이격거리는 0.5~1.0m정도의 거리를 유지하고 있다.

| 현 황 | 하단(이격부) 전경 | 현 황 | 숏크리트+격자블럭 전경 |
| 원 인 | 상태양호 | 원 인 | 상태양호 |

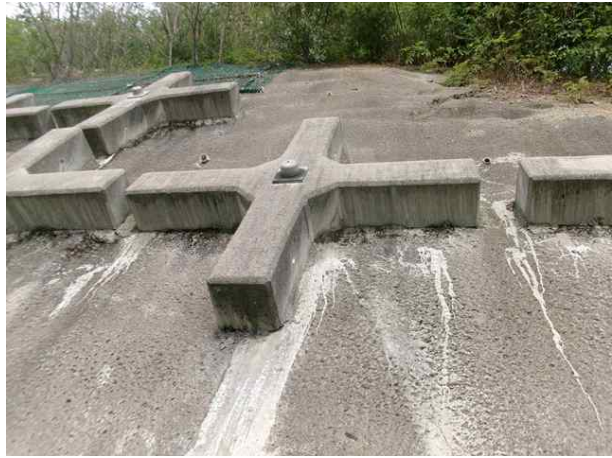
| 현 황 | 격자블럭 전경 | 현 황 | 점검계단 전경 |
| 원 인 | 상태양호 | 원 인 | 상태양호 |

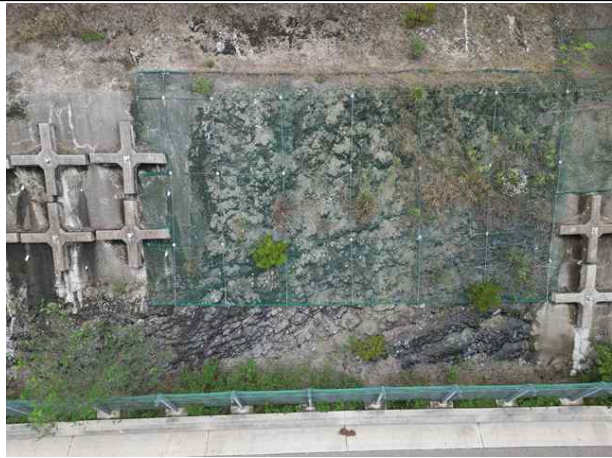
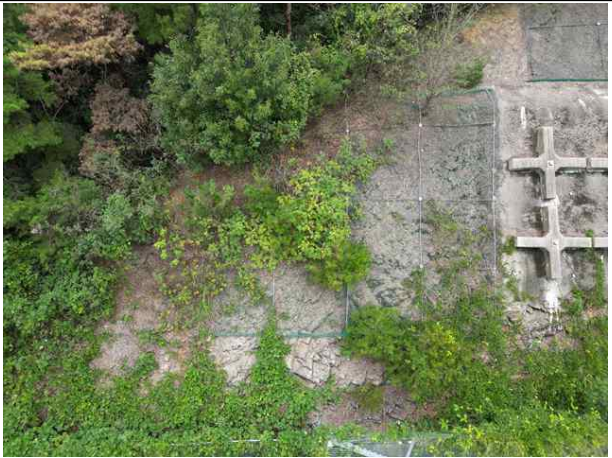
| 현 황 | 1단 HW전경 | 현 황 | 1단 HW전경 |

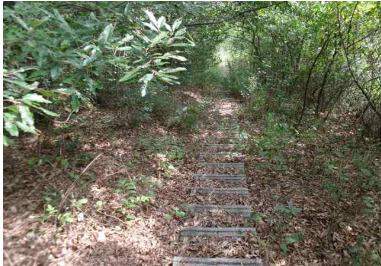
| 구 분 | 점검 결과 | 비고 |
|---|---|---|
| 추락방지시설 | 추락방지시설인 점검계단은 손상이 관찰되지 않은 양호한 상태로, 유지관리에 문제가 없는 것으로 판단된다. | |

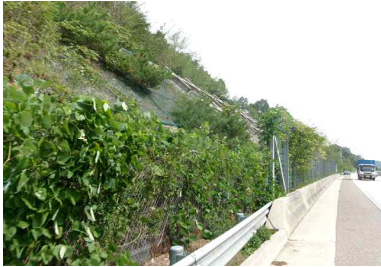
| 구 분 | 점검 결과 | 비고 |
|---|---|---|
| 도로부 포장 | 도로부 포장은 조사결과 손상이 관찰되지 않아 차량 주행에 특별한 문제가 없는 것으로 판단된다. | |

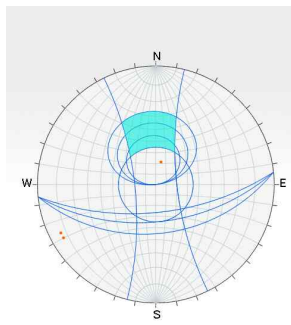
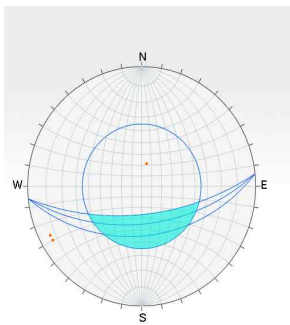
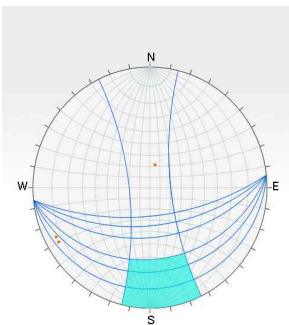
| 구 분 | | J1 | J2 | J3 | 절리상태 점수 | | |
|---|---|---|---|---|---|---|---|
| 안정 | | 안정 | | 안정 | | | |
| <ul style="list-style-type: none"><li>● 평면파괴 영역에 절리군의 극점이 분포하고 있지 않음</li><li>● 썩기파괴 영역에 절리군의 극점이 분포하고 있지 않음</li><li>● 전도파괴 영역에 절리군의 극점이 분포하고 있지 않음</li></ul> | | | | | | | |

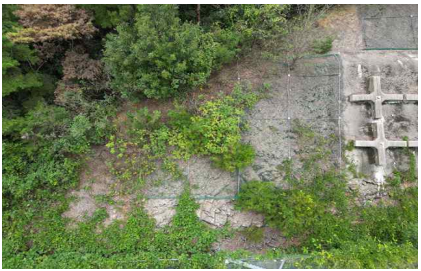
| 구 분 | 중점유지관리 사항 | 현황 사진 |
|---|---|---|
| 사<br>면<br>부 | <ul style="list-style-type: none"> <li>· 심한풍화구간</li> <li>→ 현재 낙석방지울타리 및 낙석방지망 설치로 안전성에는 문제가 없는 상태이나, 장기공용시 지표수 및 동결융해로 인한 충전물유실이 발생할 수 있으므로, 주기적인 점검으로 통해 손상의 발생유무에 대한 확인</li> </ul> | |

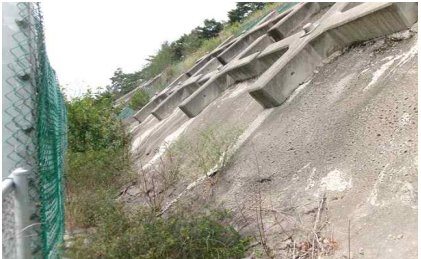
| 구 분 | 중점유지관리 사항 | 현황 사진 |
|---|---|---|
| 보<br>호<br>시<br>설 | <ul style="list-style-type: none"> <li>· 하단부 식생</li> <li>→ 원활한 점검 및 유지관리를 위해 식생에 대한 정비가 필요</li> </ul> | |
