# 50. 상주절토50

상주절토50은 경상북도 영천시 화산면 화산리(상주영천고속도로 71.478~71.718km)에 위치한 사면으로서 총 연장 240.0m, 높이 36.0m로, 2017년 06월 준공된 절토사면이다. 또한, 준공 이후 별도의 용도변경 없이 공용중이다.

2025년 정밀안전점검(금회)

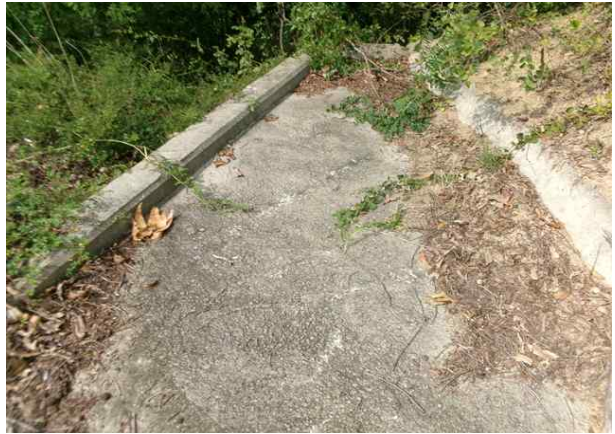
- 상기 발생한 손상은 시공당시 다짐미흡으로 압밀작용 부위를 따라 배수로 자중에 의해 발생된 것으로 판단되며, 손상부위로 지표수의 유입으로 인해 손상의 진전이 예상되므로 원활한 배수 및 유지관리를 위해 주입보수가 필요하다.

| 현 황 | 71.538k 소단배수로 균열(0.5/2.0) | 현 황 | 71.558k 소단배수로 균열(0.5/2.0) |
| 원 인 | 다짐미흡, 배수로 자중, 지표수 유입 | 원 인 | 다짐미흡, 배수로 자중, 지표수 유입 |

| 대 책 | 주입보수 | 대 책 | 주입보수 |

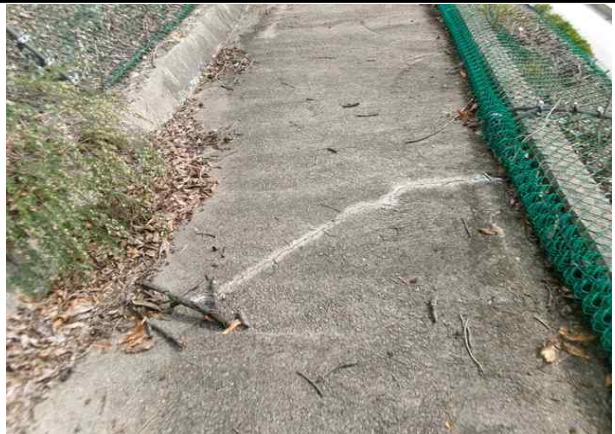
| 현 황 | 71.578k 소단배수로 균열(0.5/2.0) | 현 황 | 71.608k 소단배수로 균열(0.5/2.0) |
| 원 인 | 다짐미흡, 배수로 자중, 지표수 유입 | 원 인 | 다짐미흡, 배수로 자중, 지표수 유입 |

| 대 책 | 주입보수 | 대 책 | 주입보수 |

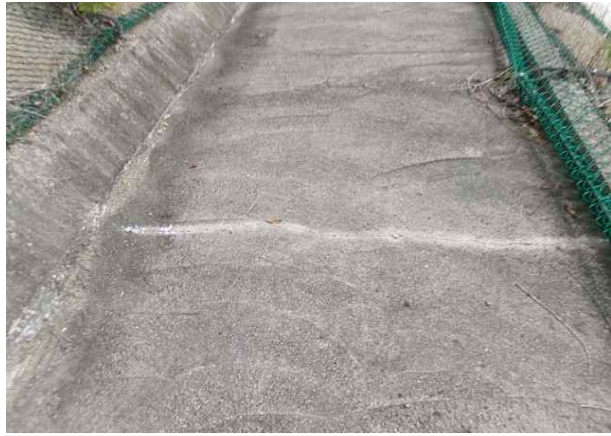
| 현 황 | 71.618k 소단배수로 균열 (0.5/2.0) | 현 황 | 71.658k 산마루측구 균열 (0.5/1.5) |
| 원 인 | 다짐미흡, 배수로 자중, 지표수 유입 | 원 인 | 다짐미흡, 배수로 자중, 지표수 유입 |

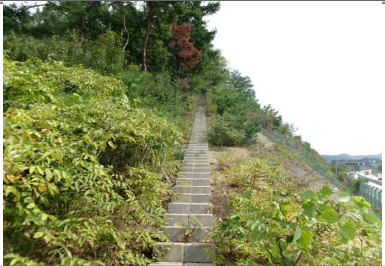
| 구 분 | 점검 결과 | 비고 |
|---|---|---|
| 추락방지시설 | 추락방지시설인 점검계단은 손상이 관찰되지 않은 양호한 상태로, 유지관리에 문제가 없는 것으로 판단된다. | |

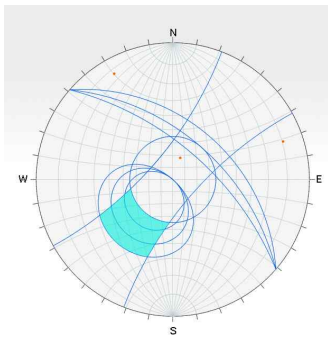
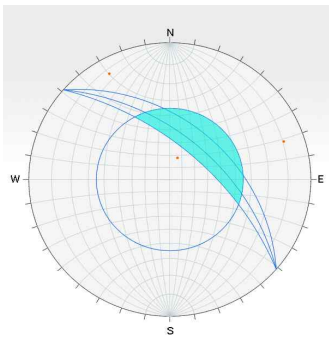
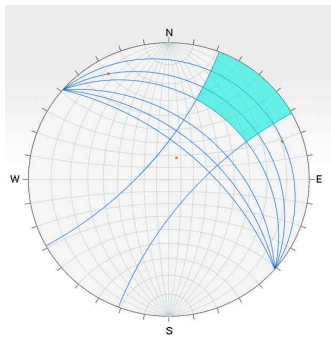
| 구 분 | | J1 | J2 | J3 | 절리상태 점수 | | |
|---|---|---|---|---|---|---|---|
| 안정 | | 안정 | | 안정 | | | |
| <ul style="list-style-type: none"><li>● 평면파괴 영역에 절리군의 극점이 분포하고 있지 않음</li><li>● 썰기파괴 영역에 절리군의 극점이 분포하고 있지 않음</li><li>● 전도파괴 영역에 절리군의 극점이 분포하고 있지 않음</li></ul> | | | | | | | |

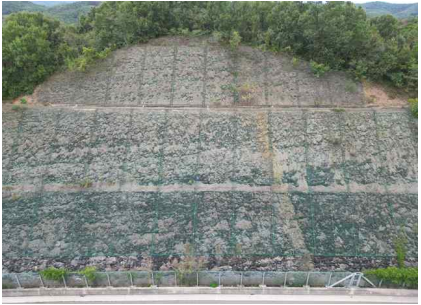
| 구 분 | 중점유지관리 사항 | 현황 사진 |
|---|---|---|
| 사<br>면<br>부 | <ul style="list-style-type: none"> <li>• 심한풍화구간</li> <li>→ 현재 낙석방지울타리 및 낙석방지망 설치로 안전성에는 문제가 없는 상태이나, 장기공용시 지표수 및 동결융해로 인한 충전물유실이 발생할 수 있으므로, 주기적인 점검으로 통해 손상의 발생유무에 대한 확인</li> </ul> | |

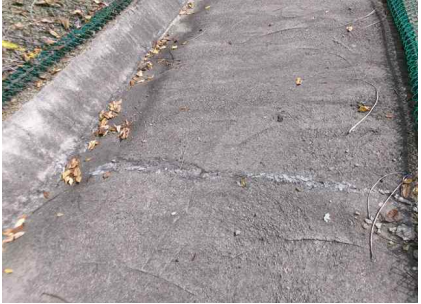
| 구 분 | 중점유지관리 사항 | 현황 사진 |
|---|---|---|
| 배수<br>시설 | <ul style="list-style-type: none"> <li>• 배수로 균열 구간</li> <li>→ 균열부에 대한 보수가 필요하며, 보수후에도 재손상 발생에 대한 주기적인 점검을 실시하는 유지관리가 필요</li> </ul> | |

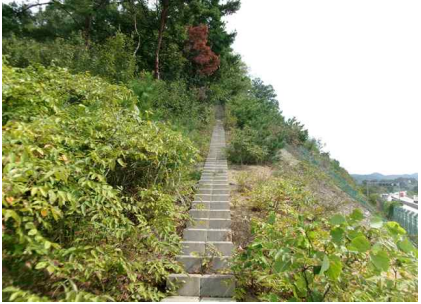
| 구 분 | 중점유지관리 사항 | 현황 사진 |
|---|---|---|
| 보호<br>시설 | <ul style="list-style-type: none"> <li>• 점검계단 식생</li> <li>→ 원활한 점검 및 유지관리를 위해 식생에 대한 정비가 필요</li> </ul> | |
