# 51. 영천절토51

### 51.1 시설물의 개요

영천절토51은 경상북도 영천시 화산면 화산리(상주영천고속도로 72.378~72.558km)에 위치한 사면으로서 총 연장 180.0m, 높이 34.0m로, 2017년 06월 준공된 절토사면이다.

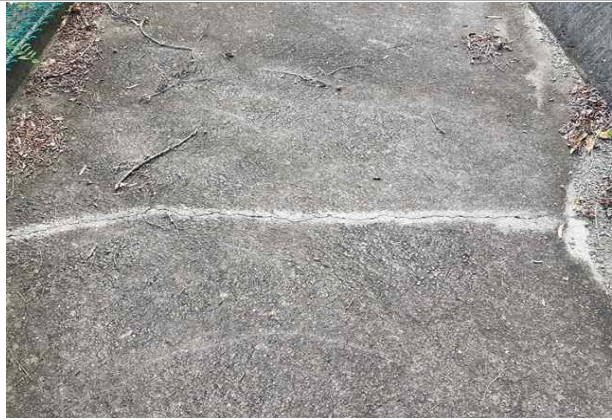
- 25년 상반기 정기안전점검시 산마루측구 균열이 추가 조사되었으며, 기존손상 중 균열의 폭 및 길이증가는 없는 것으로 확인되었다. 상기 발생한 손상 및 신규 손상은 시공당시 다짐미흡으로 압밀작용 부위를 따라 배수로 자중에 의해 발생한 것으로 판단되며, 손상부위로 지표수의 유입으로 인해 손상의 진전이 예상되므로 원활한 배수 및 유지관리를 위해 주입보수가 필요하다.

| 현 황 | 72.458k 소단배수로 균열(1.0/3.0) | 현 황 | 72.498k 소단배수로 균열(0.3/1.0*5ea) |
| 원 인 | 다짐미흡, 배수로 자중, 지표수 유입 | 원 인 | 다짐미흡, 배수로 자중, 지표수 유입 |

| 대 책 | 주입보수 | 대 책 | 주입보수 |

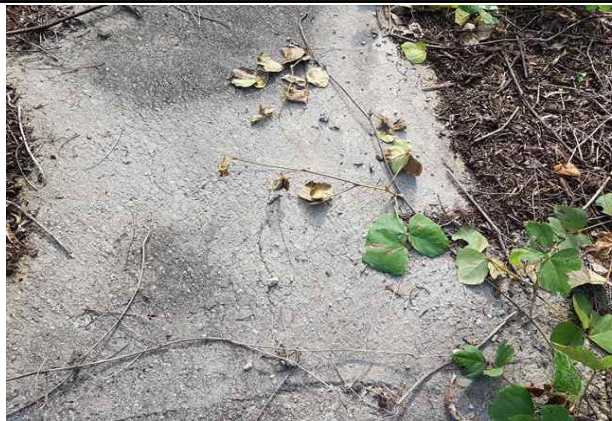
| 현 황 | 72.380k 산마루측구 균열(0.3/0.5) | 현 황 | 72.378k 산마루측구 균열(0.3/0.5) |
| 원 인 | 다짐미흡, 배수로 자중, 지표수 유입 | 원 인 | 다짐미흡, 배수로 자중, 지표수 유입 |

| 대 책 | 주입보수 | 대 책 | 주입보수 |

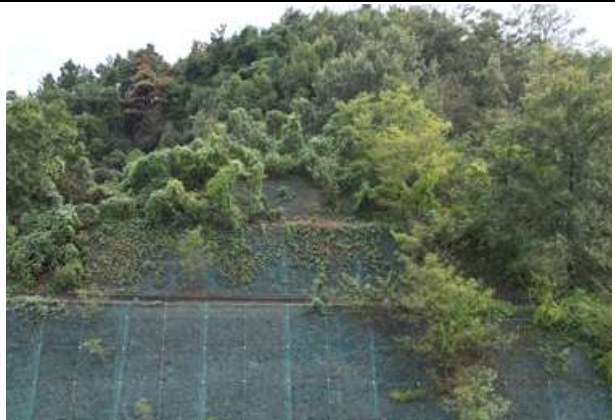
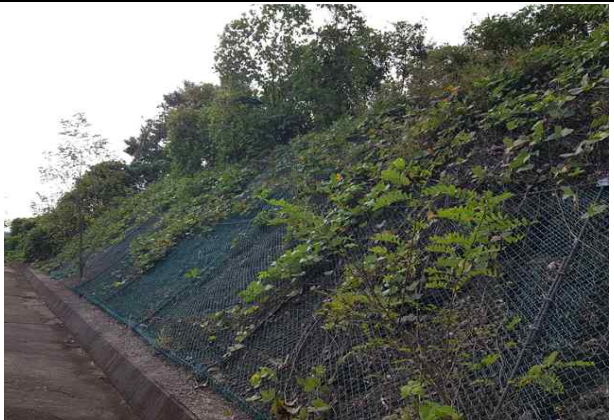
| 현 황 | 3단 심한풍화 | 현 황 | 3단 심한풍화 |
| 원 인 | 풍화 | 원 인 | 풍화 |

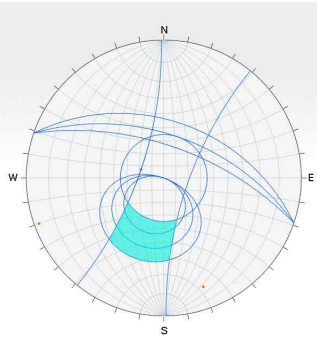
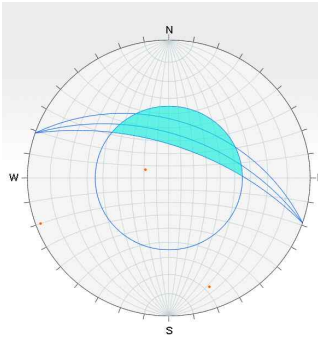
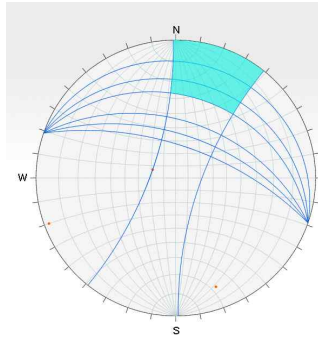
| 구 분 | | J1 | J2 | J3 | 절리상태 점수 | | |
|---|---|---|---|---|---|---|---|
| 안정 | | 안정 | | 안정 | | | |
| <ul style="list-style-type: none"><li>● 평면파괴 영역에 절리군의 극점이 분포하고 있지 않음</li><li>● 썩기파괴 영역에 절리군의 극점이 분포하고 있지 않음</li><li>● 전도파괴 영역에 절리군의 극점이 분포하고 있지 않음</li></ul> | | | | | | | |

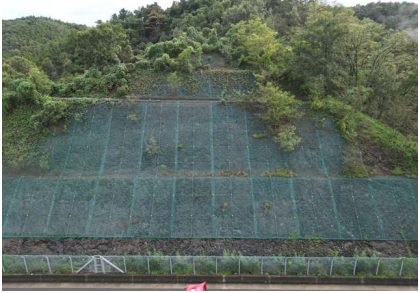
| 구 분 | 중점유지관리 사항 | 현황 사진 |
|---|---|---|
| 사<br>면<br>부 | <ul style="list-style-type: none"> <li>• 심한풍화구간</li> <li>→ 현재 낙석방지울타리 및 낙석방지망 설치로 안전성에는 문제가 없는 상태이나, 장기공용시 지표수 및 동결융해로 인한 충전물유실이 발생할 수 있으므로, 주기적인 점검으로 통해 손상의 발생유무에 대한 확인</li> </ul> | |

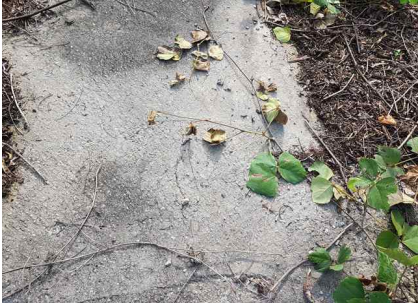
| 구 분 | 중점유지관리 사항 | 현황 사진 |
|---|---|---|
| 배수<br>시설 | <ul style="list-style-type: none"> <li>• 배수로 균열 구간</li> <li>→ 균열부에 대한 보수가 필요하며, 이후에도 재손상 발생에 대한 주기적인 점검을 실시하는 유지관리가 필요</li> </ul> | |

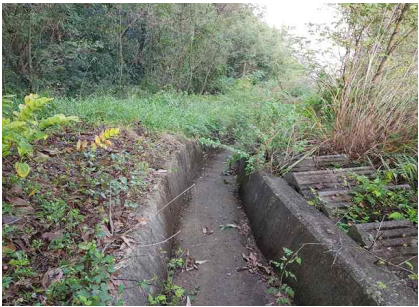
| 구 분 | 중점유지관리 사항 | 현황 사진 |
|---|---|---|
| 보호<br>시설 | <ul style="list-style-type: none"> <li>• 점검계단 식생</li> <li>→ 원활한 점검 및 유지관리를 위해 식생에 대한 정비가 필요</li> </ul> | |
