## 52. 영천절토52

### 52.1 시설물의 개요

영천절토52는 경상북도 영천시 화산면 화산리(상주영천고속도로 72.790~72.930km)에 위치한 사면으로서 총 연장 140.0m, 높이 45.0m로, 2017년 06월 준공된 절토사면이다. 또한, 준공 이후 별도의 용도변경 없이 공용중이다.

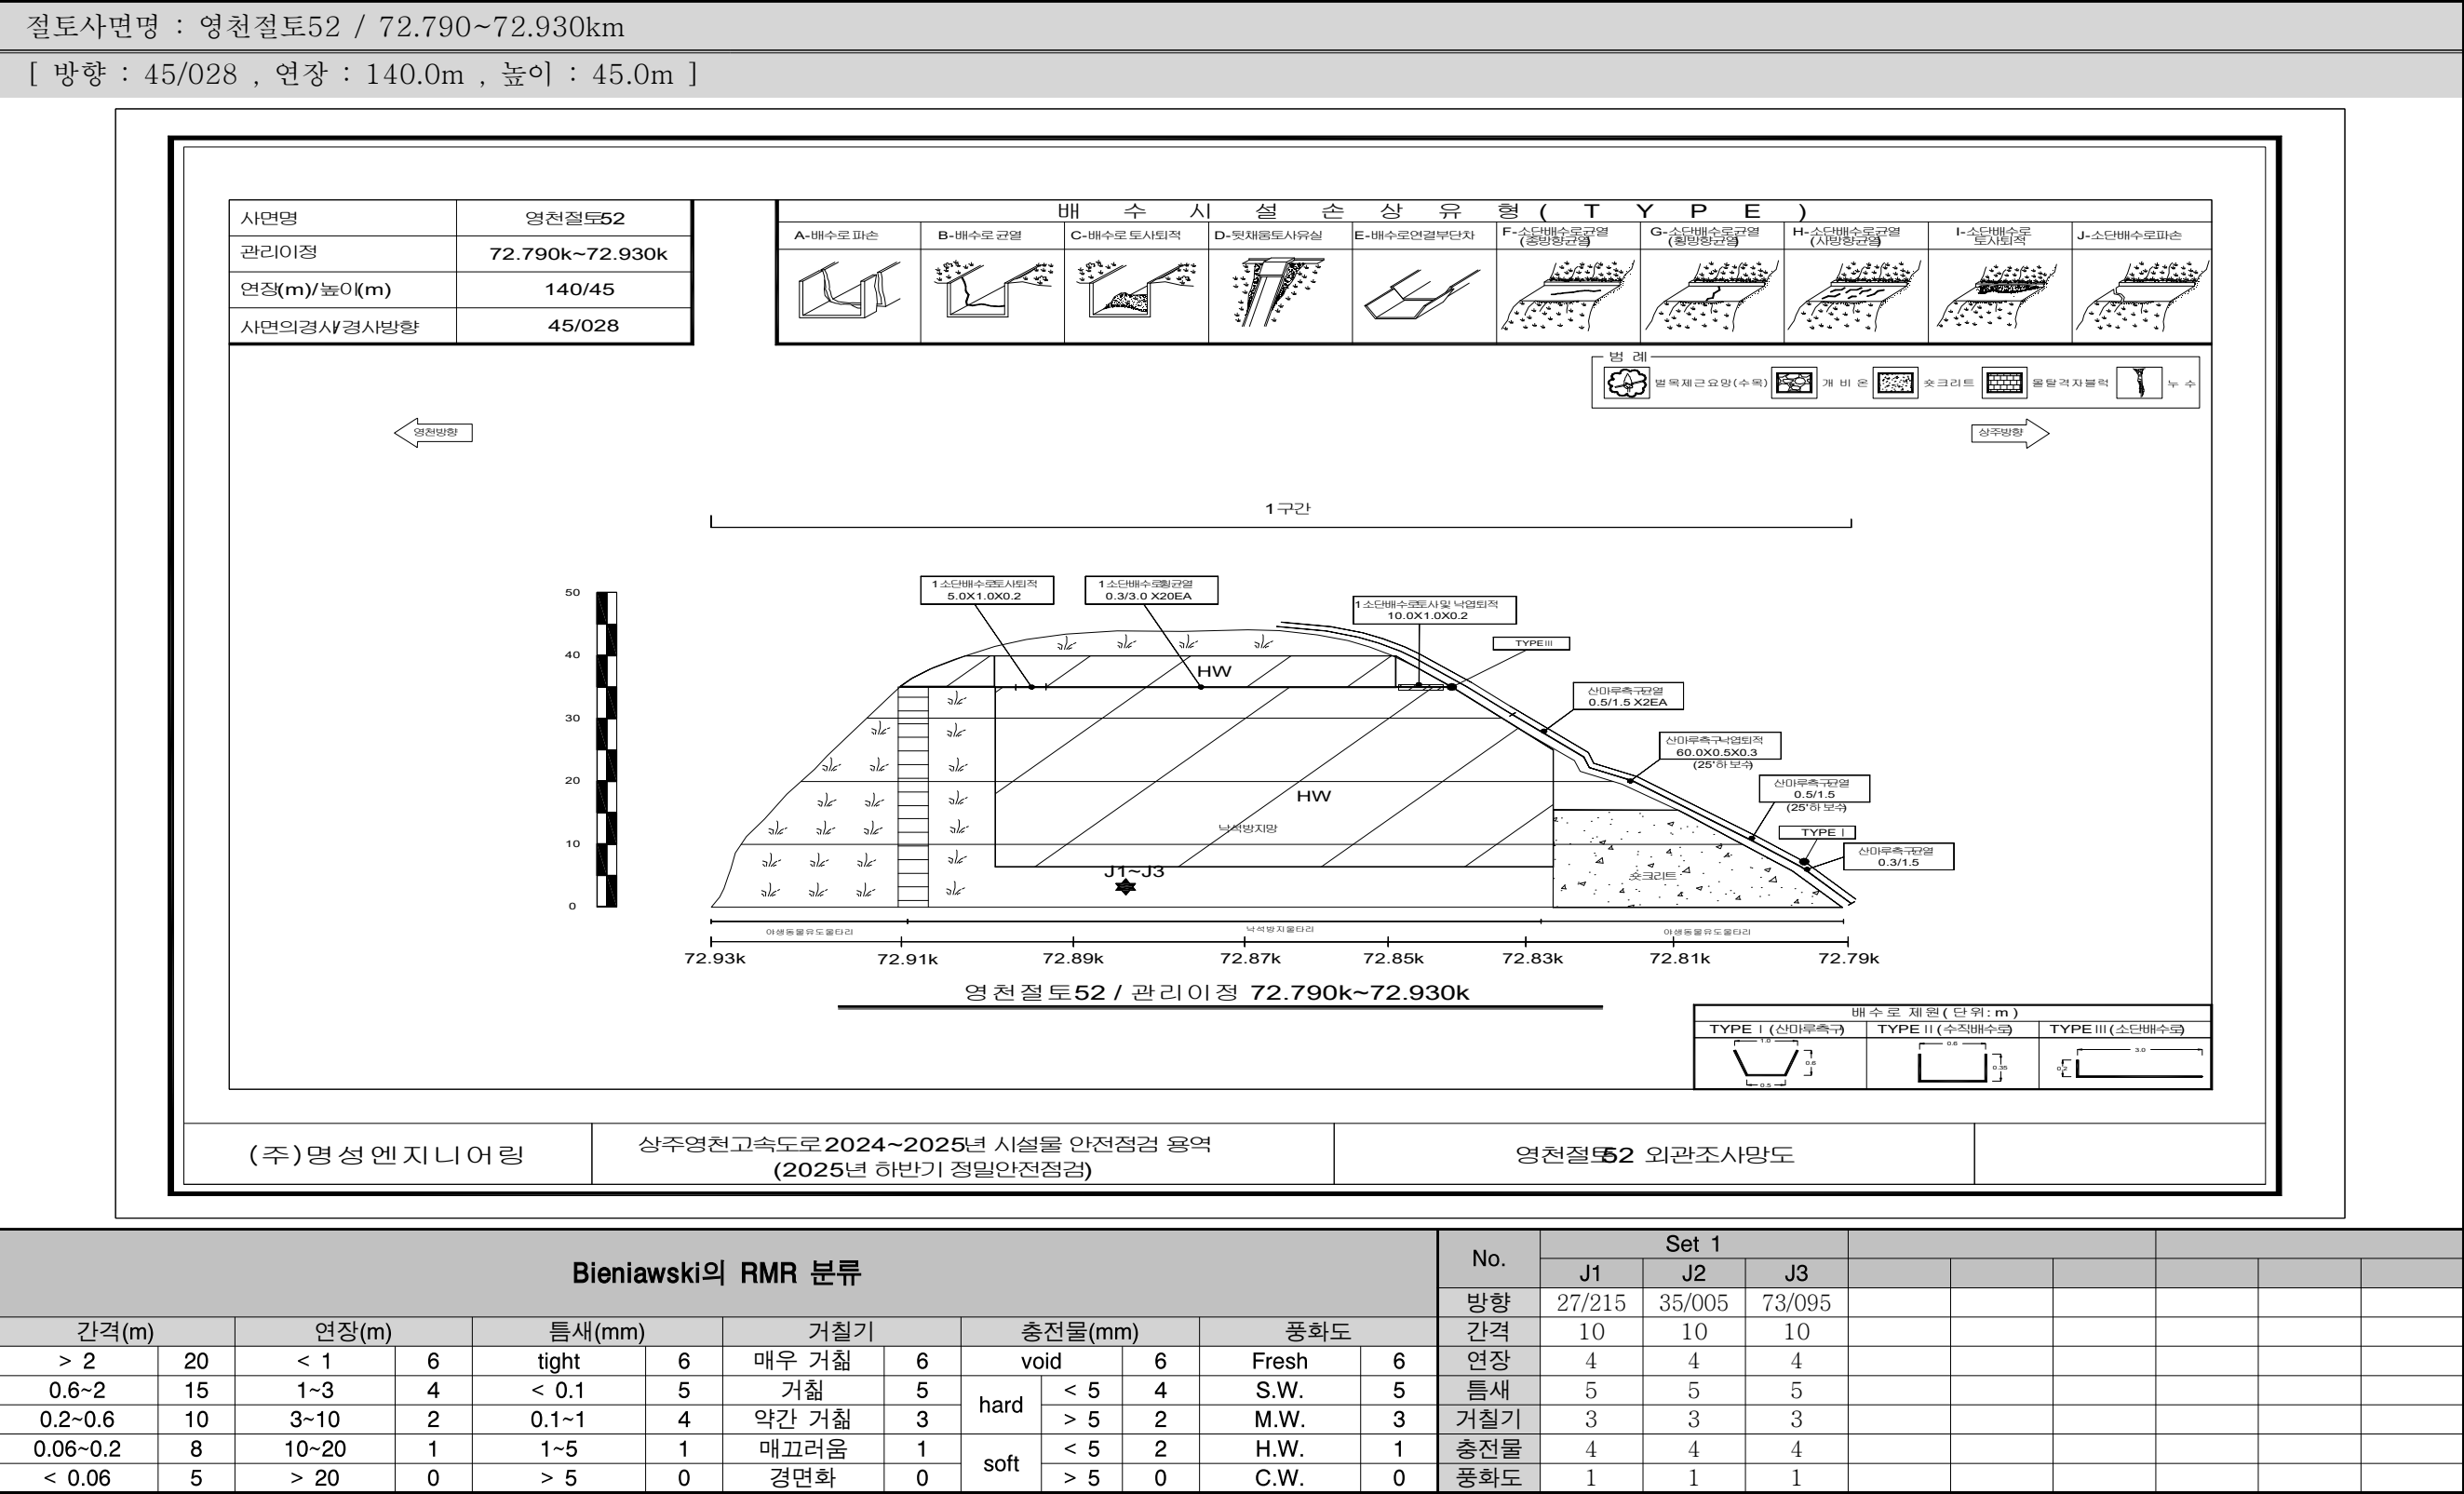
52.3.2 외관조사 결과 현황도(Face Map)

- 배수시설은 소단배수로 및 산마루측구가 시공되어 있다.
- 소단배수로에 72.870k 균열(0.3/3.0\*20ea), 27.890k 토사퇴적(5.0\*1.0), 산마루측구에 72.795k 균열(0.3/1.5, 0.5/1.5), 72.830k 균열(0.5/1.5\*2ea)이 추가 조사되었다.
- 금회 정밀조사로 인한 소단배수로 토사 및 낙엽퇴적이 조사되었고, 산마루측구 낙엽퇴적 및 균열이 보수된 상태로 확인되었다.

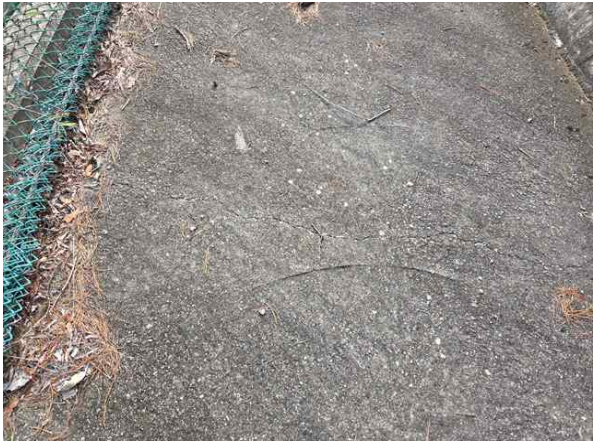
- 상기 발생한 손상 및 신규 손상은 시공당시 다짐미흡으로 압밀작용 부위를 따라 배수로 자중에 의해 발생한 것으로 판단되며, 손상부위로 지표수의 유입으로 인해 손상의 진전이 예상되므로 원활한 배수 및 유지관리를 위해 주입보수가 필요하다.

| 현 황 | 72.870k 소단배수로 균열(0.3/3.0*20ea) | 현 황 | 72.840k 소단배수로 토사퇴적(10.0*1.0) |
| 원 인 | 다짐미흡, 배수로 자중, 지표수 유입 | 원 인 | 지표수에 의한 침식 |

| 대 책 | 주입보수 | 대 책 | 정비 |

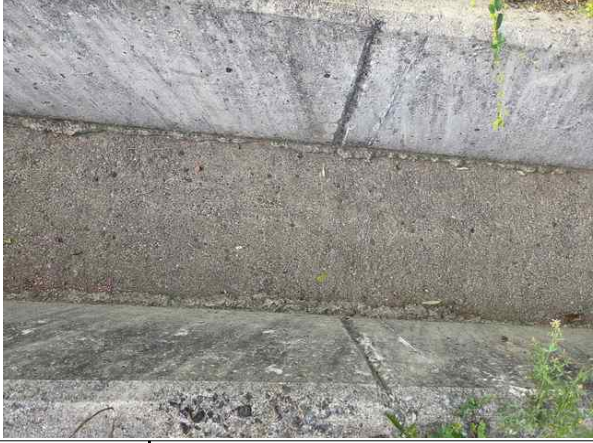
| 현 황 | 72.795k 산마루측구 균열(0.3/1.5) | 현 황 | 72.835k 산마루측구 균열(0.3/1.5) |
| 원 인 | 다짐미흡, 배수로 자중, 지표수 유입 | 원 인 | 다짐미흡, 배수로 자중, 지표수 유입 |

| 대 책 | 주입보수 | 대 책 | 주입보수 |

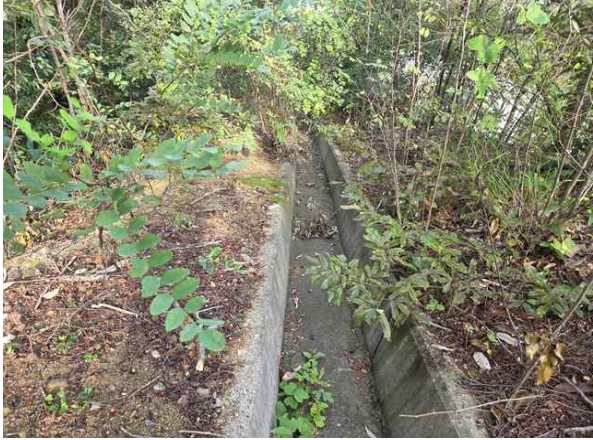
| 현 황 | 72.820k 산마루측구 낙엽퇴적 - 보수 | 현 황 | 72.830k 산마루측구 균열 - 보수 |

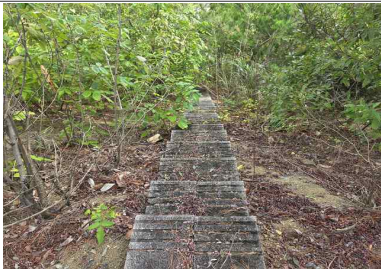
| 구 분 | 점검 결과 | 비고 |
|---|---|---|
| 추락방지시설 | 추락방지시설인 점검계단은 손상이 관찰되지 않은 양호한 상태로, 유지관리에 문제가 없는 것으로 판단된다. | |

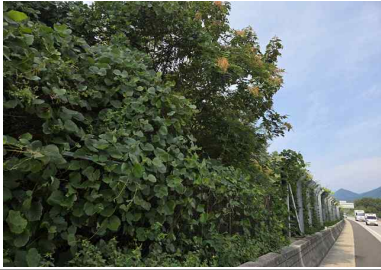
| 구 분 | 점검 결과 | 비고 |
|---|---|---|
| 도로부 포장 | 도로부 포장은 조사결과 손상이 관찰되지 않아 차량 주행에 특별한 문제가 없는 것으로 판단된다. | |

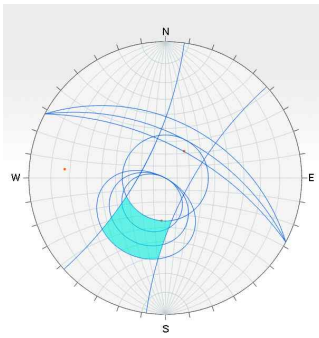
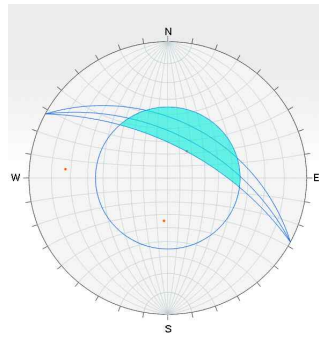
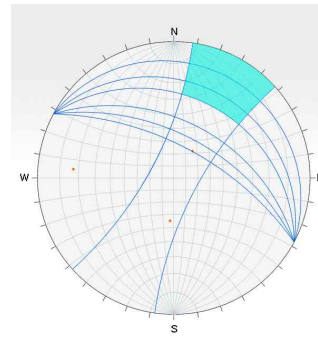
| 구 분 | | J1 | J2 | J3 | 절리상태 점수 | | |
|---|---|---|---|---|---|---|---|
| 안정 | | 안정 | | 안정 | | | |
| <ul style="list-style-type: none"><li>● 평면파괴 영역에 절리군의 극점이 분포하고 있지 않음</li><li>● 썰기파괴 영역에 절리군의 극점이 분포하고 있지 않음</li><li>● 전도파괴 영역에 절리군의 극점이 분포하고 있지 않음</li></ul> | | | | | | | |

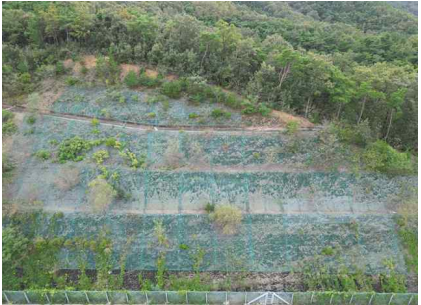
| 구 분 | 중점유지관리 사항 | 현황 사진 |
|---|---|---|
| 사<br>면<br>부 | <ul style="list-style-type: none"> <li>• 심한풍화구간</li> <li>→ 현재 낙석방지울타리 및 낙석방지망 설치로 안전성에는 문제가 없는 상태이나, 장기공용시 지표수 및 동결융해로 인한 충전물유실이 발생할 수 있으므로, 주기적인 점검으로 통해 손상의 발생유무에 대한 확인</li> </ul> | |

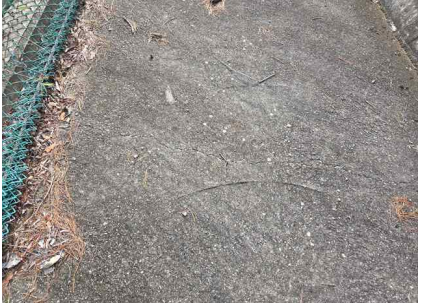
| 구 분 | 중점유지관리 사항 | 현황 사진 |
|---|---|---|
| 배수<br>시설 | <ul style="list-style-type: none"> <li>• 배수로 균열 구간</li> <li>→ 균열부에 대한 보수가 필요하며, 보수후에도 재손상 발생에 대한 주기적인 점검을 실시하는 유지관리가 필요</li> </ul> | |

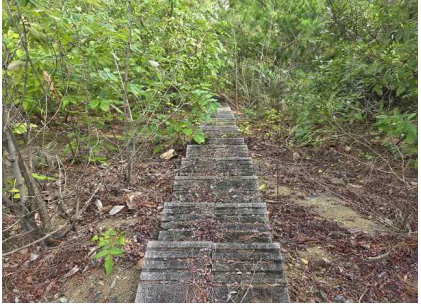
| 구 분 | 중점유지관리 사항 | 현황 사진 |
|---|---|---|
| 보호<br>시설 | <ul style="list-style-type: none"> <li>• 점검계단 식생</li> <li>→ 원활한 점검 및 유지관리를 위해 식생에 대한 정비가 필요</li> </ul> | |
