## 54. 영천절토54

### 54.1 시설물의 개요

영천절토54는 경상북도 영천시 화산면 가상리(상주영천고속도로 74.338~74.518km)에 위치한 사면으로서 총 연장 180.0m, 높이 49.0m로, 2017년 06월 준공된 절토 사면이다. 또한, 준공 이후 별도의 용도변경 없이 공용중이다.

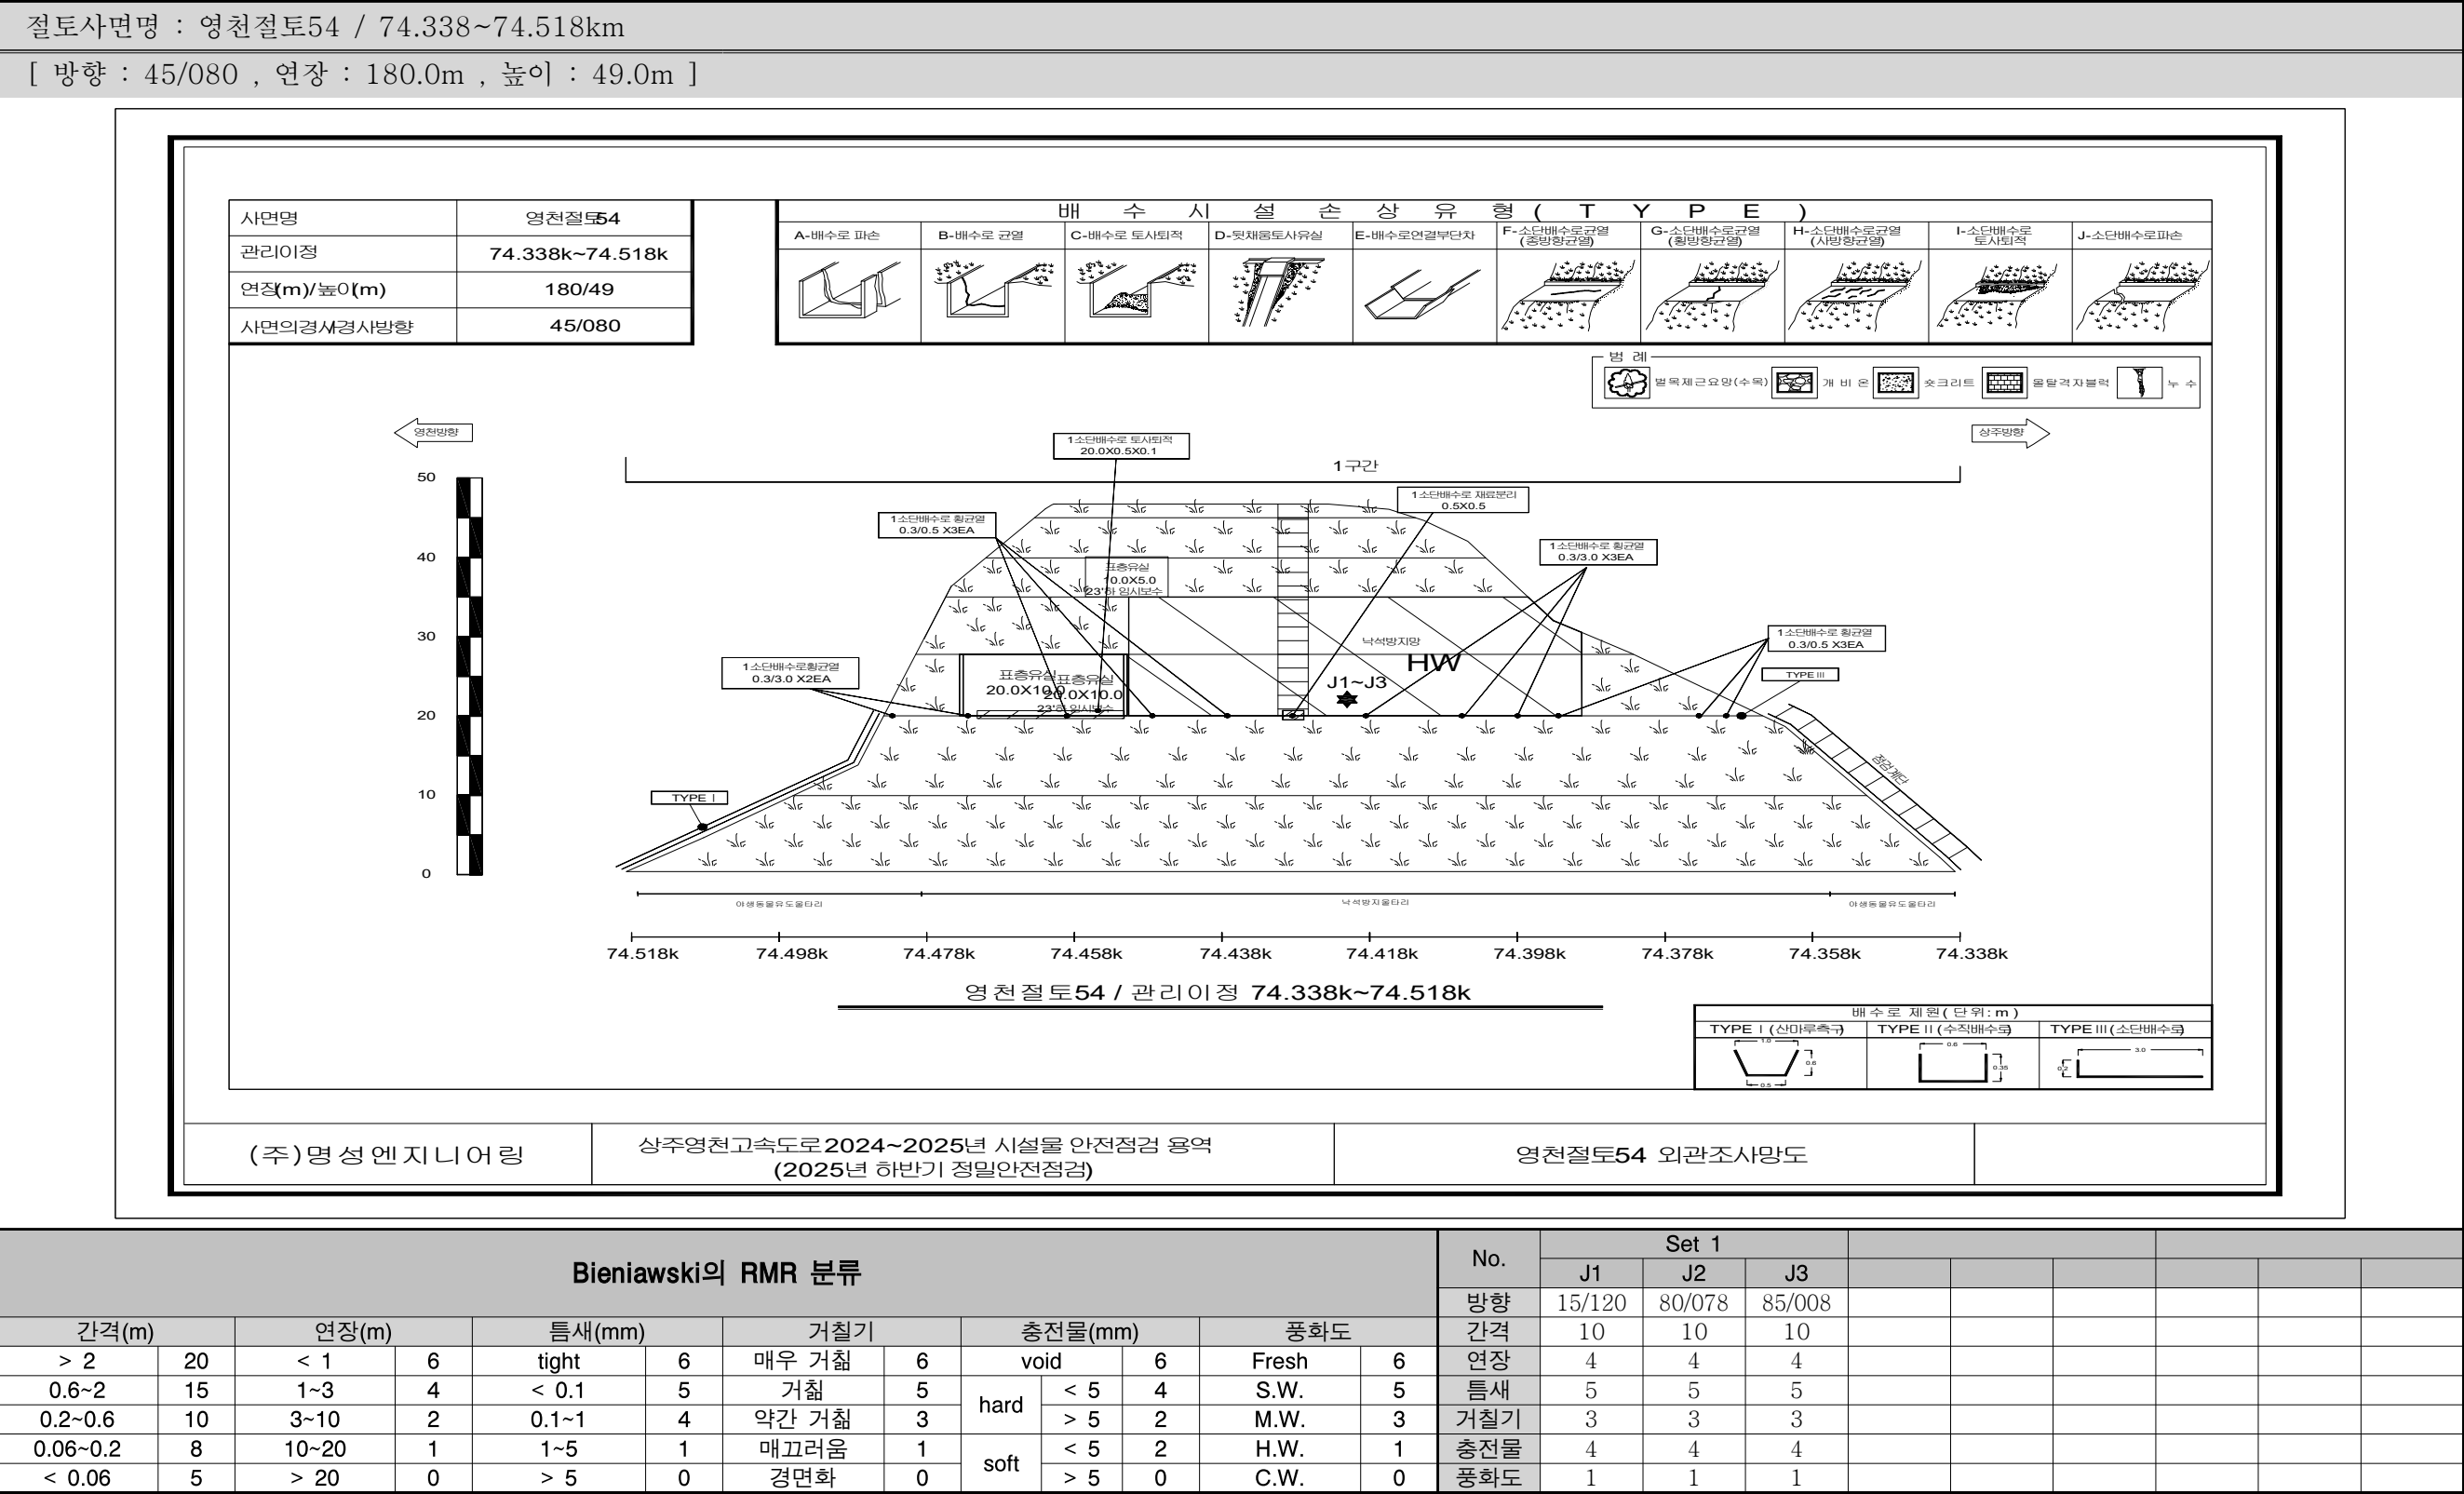
54.3.2 외관조사 결과 현황도(Face Map)

- 배수시설은 소단배수로 및 산마루측구가 시공되어 있다.
- 소단배수로에 74.378k 균열(0.3/0.5\*3ea), 74.408k 균열(0.3/3.0\*3ea), 74.448k 균열(0.3/0.5\*3ea), 74.478k 균열(0.3/3.0\*2ea), 74.430k 재료분리(0.5\*0.5), 74.468k 토사퇴적(10.0\*0.5\*0.1)이 조사되었다.
- 상기 발생한 손상은 시공당시 다짐미흡으로 압밀작용 부위를 따라 배수로 자중에 의해 발생한 것으로 판단되며, 손상부위로 지표수의 유입으로 인한 손상의 진전이 예상되므로 원활한 배수 및 유지관리를 위해 주입보수 및 단면보수 등의 유지관리가 필요하다.
- 토사퇴적의 경우, 지표수에 의한 표층유실이 퇴적되어 발생한 손상으로 원활한 배수를 위해 정비가 필요한 상태이다.

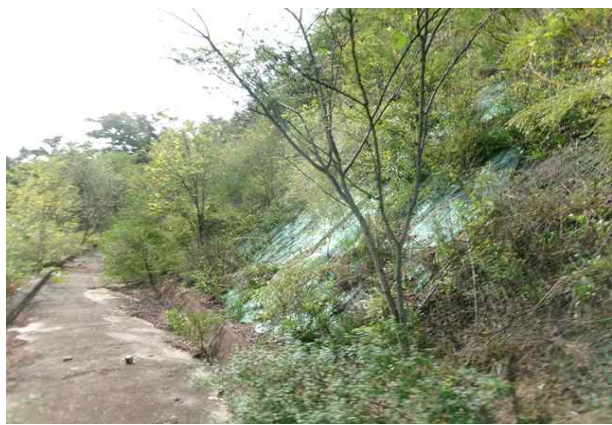
| 현 황 | 74.450k 5단 표층유실(10.0*5.0) 임시보수 | 현 황 | 74.468k 3단 표층유실(20.0*10.0) 임시보수 |
| 원 인 | 지표수 유입 | 원 인 | 지표수 유입 |

| 대 책 | 주의관찰 후 보호공 설치 | 대 책 | 주의관찰 후 보호공 설치 |

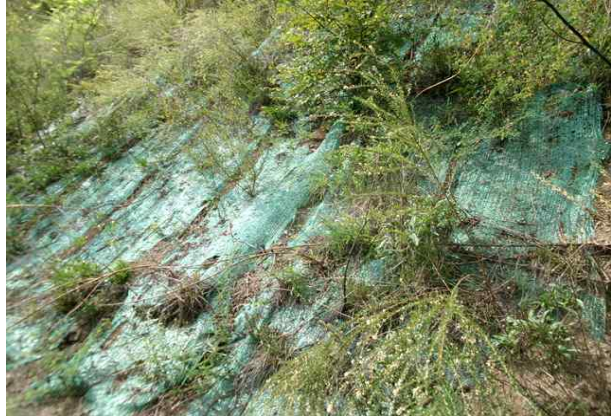
| 현 황 | 74.450k 5단 표층유실(10.0*5.0) 임시보수 | 현 황 | 74.468k 소단배수로 토사퇴적(10.0*0.5*0.1) |
| 원 인 | 지표수 유입 | 원 인 | 지표수유입, 표층유실 |

| 대 책 | 주의관찰 후 보호공 설치 | 대 책 | 정비 |

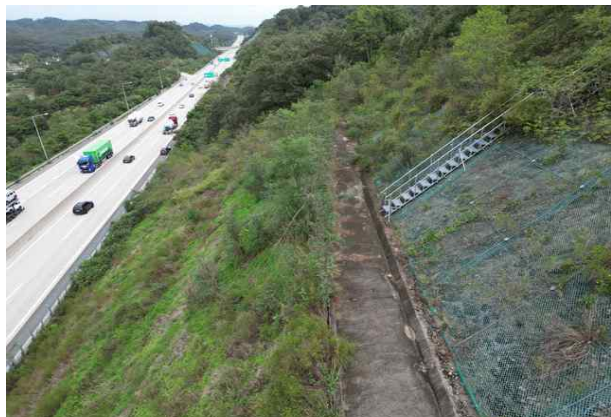
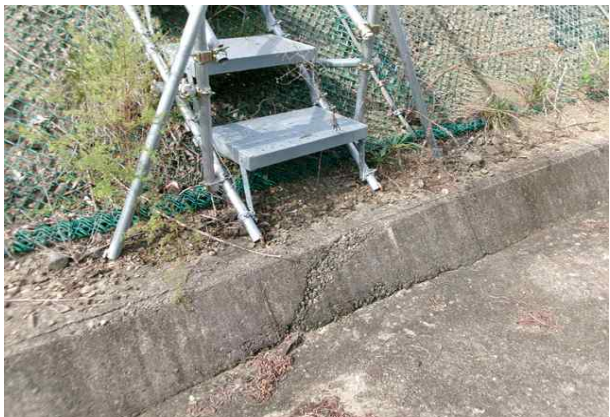
| 현 황 | 74.430k 소단배수로 재료분리(0.5*0.5) | 현 황 | 74.430k 소단배수로 재료분리(0.5*0.5) |
| 원 인 | 다짐미흡 | 원 인 | 다짐미흡 |

| 대 책 | 단면보수 | 대 책 | 단면보수 |

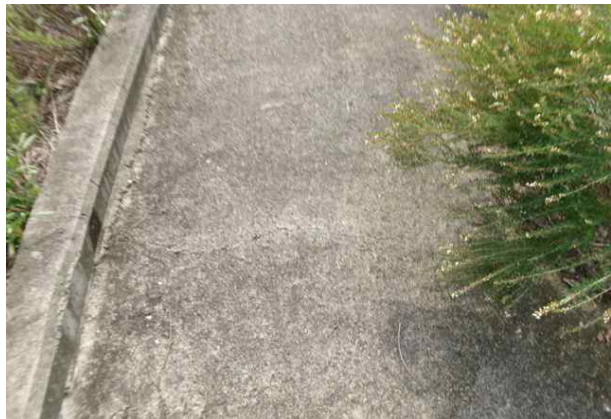
| 현 황 | 74.408k 소단배수로 균열(0.3/3.0) | 현 황 | 74.418k 소단배수로 균열(0.3/0.5) |
| 원 인 | 다짐미흡, 배수로 자중, 지표수 유입 | 원 인 | 다짐미흡, 배수로 자중, 지표수 유입 |

| 대 책 | 주입보수 | 대 책 | 주입보수 |

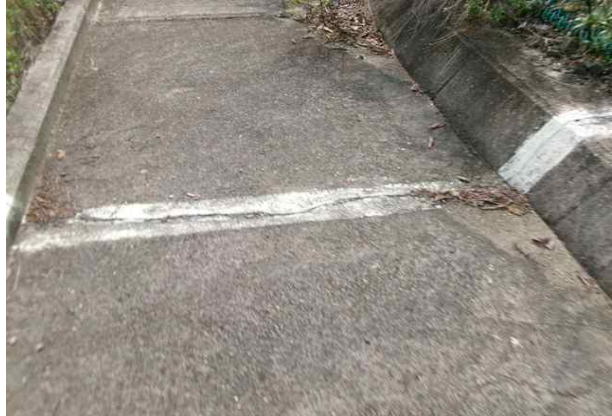
| 현 황 | 74.388k 소단배수로 균열(0.3/3.0) | 현 황 | 74.478k 소단배수로 균열(0.3/3.0*2EA) |
| 원 인 | 다짐미흡, 배수로 자중, 지표수 유입 | 원 인 | 다짐미흡, 배수로 자중, 지표수 유입 |

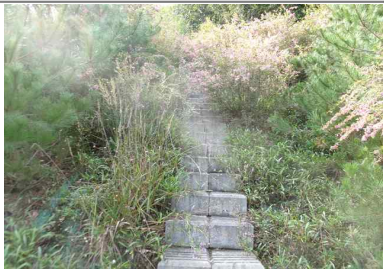
| 구 분 | 점검 결과 | 비고 |
|---|---|---|
| 추락방지시설 | 추락방지시설인 점검계단은 손상이 관찰되지 않은 양호한 상태로, 유지관리에 문제가 없는 것으로 판단된다. | |

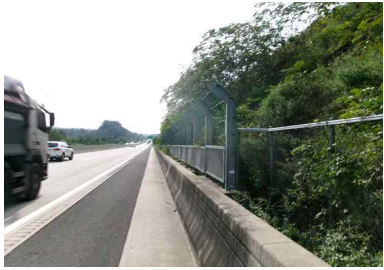
| 구 분 | 점검 결과 | 비고 |
|---|---|---|
| 도로부 포장 | 도로부 포장은 조사결과 손상이 관찰되지 않아 차량 주행에 특별한 문제가 없는 것으로 판단된다. | |

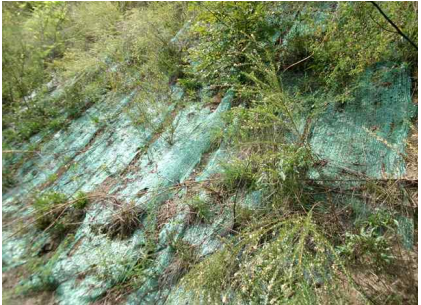
| 구 분 | 중점유지관리 사항 | 현황 사진 |
|---|---|---|
| 사<br>면<br>부 | <ul style="list-style-type: none"> <li>표층유실 임시보수, 풍화구간</li> <li>→ 현재 낙석방지울타리 및 낙석방지망 설치로 안전성에는 문제가 없는 상태이나, 장기공용시 지표수 및 동결융해로 인한 표층유실, 충전물유실이 발생할 수 있으므로, 주기적인 점검으로 통해 손상의 발생유무에 대한 확인</li> </ul> | |

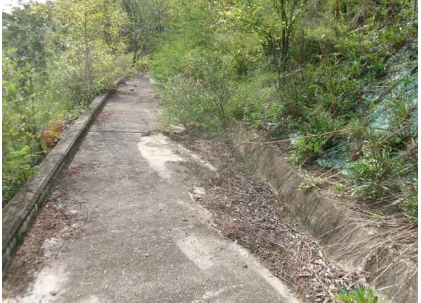
| 구 분 | 중점유지관리 사항 | 현황 사진 |
|---|---|---|
| 배수<br>시설 | <ul style="list-style-type: none"> <li>배수로 균열, 토사퇴적 구간</li> <li>→ 정비가 필요하며, 이후에도 재손상 발생에 대한 주기적인 점검을 실시하는 유지관리가 필요</li> </ul> | |

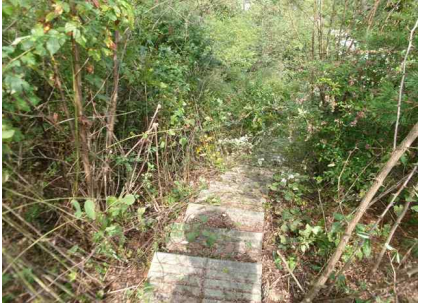
| 구 분 | 중점유지관리 사항 | 현황 사진 |
|---|---|---|
| 보호<br>시설 | <ul style="list-style-type: none"> <li>점검계단 식생</li> <li>→ 원활한 점검 및 유지관리를 위해 식생에 대한 정비가 필요</li> </ul> | |
