# 55. 영천절토55

영천절토55는 경상북도 영천시 화산면 가상리(상주영천고속도로 74.758~74.938km)에 위치한 사면으로서 총 연장 180.0m, 높이 39.0m로, 2017년 06월 준공된 절토사면이다. 또한, 준공 이후 별도의 용도변경 없이 공용중이다.

2025년 정밀안전점검 (금회)

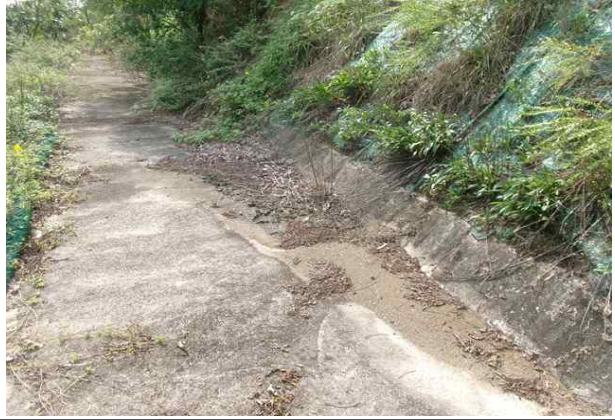
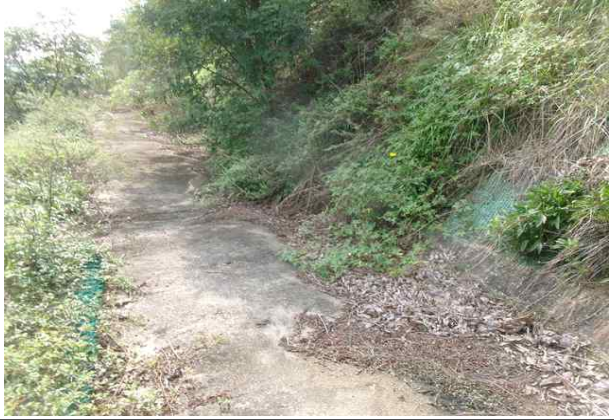
- 배수시설은 소단배수로 및 산마루측구가 시공되어 있다.
- 소단배수로에 기 손상인 74.858k 토사퇴적(40.0\*0.5\*0.1), 74.908k 균열(0.5/2.0)이 조사되었고, 산마루측구 74.918k 균열(0.5/2.0)은 보수된 상태로 확인되었다. 그 외의 특이손상은 없는 것으로 조사되었다.

- 상기 발생한 손상은 시공당시 다짐미흡으로 압밀작용 부위를 따라 배수로 자중에 의해 발생된 것으로 판단되며, 손상부위로 지표수의 유입으로 인해 손상의 진전이 예상되므로 원활한 배수 및 유지관리를 위해 주입보수가 필요하다.
- 토사퇴적의 경우, 지표수에 의한 일부 표층 유실되고 퇴적되어 발생한 손상으로 원활한 배수를 위해 정비가 필요한 상태이다.

| 현 황 | 74.858k 소단배수로 토사퇴적(40.0*0.5*0.1) | 현 황 | 74.858k 소단배수로 토사퇴적(40.0*0.5*0.1) |
| 원 인 | 지표수유입, 표층유실 | 원 인 | 지표수유입, 표층유실 |

| 대 책 | 정비 | 대 책 | 정비 |

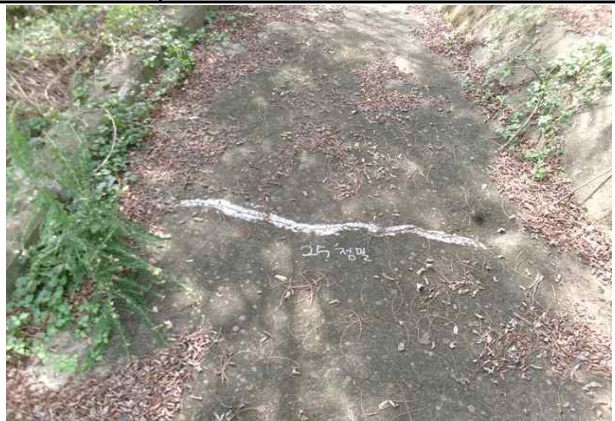
| 현 황 | 74.908k 소단배수로 균열(0.5/2.0) | 현 황 | 하단 사면 보통풍화(MW)~심한풍화(HW) |
| 원 인 | 다짐미흡, 배수로 자중, 지표수 유입 | 원 인 | 풍화 |

| 대 책 | 주입보수 | 대 책 | 주의관찰 |

| 구분 | 손상내용 | 보수방안 | 손상<br>물량 | 보수<br>물량 | 단위 | 단가<br>(천원) | 개략공사비<br>(천원) | 우선<br>순위 |
|---|---|---|---|---|---|---|---|---|
| | 소단배수로 균열 | 주입보수 | 2.00 | 3.00 | m | 65 | 195 | 1 |

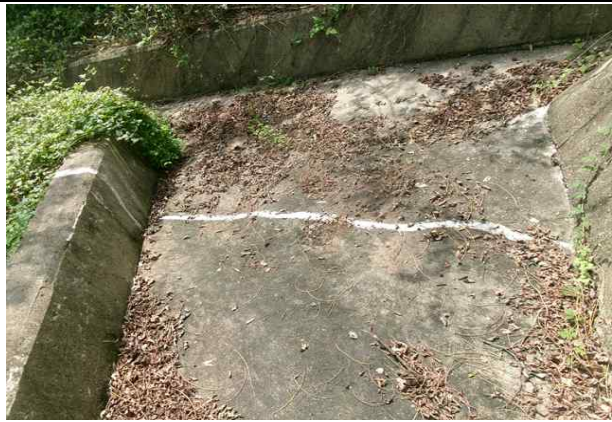
| 현황 | 74.918k 산마루측구 균열 보수 | 현황 | 하단 사면 보통풍화(MW)~심한풍화(HW) |
| 원인 | 다짐미흡, 배수로 자중, 지표수 유입 | 원인 | 풍화 |

| 대책 | 주입보수 | 대책 | 주의관찰 |

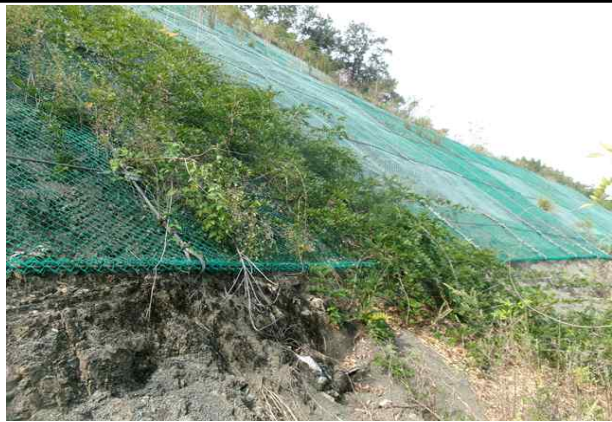
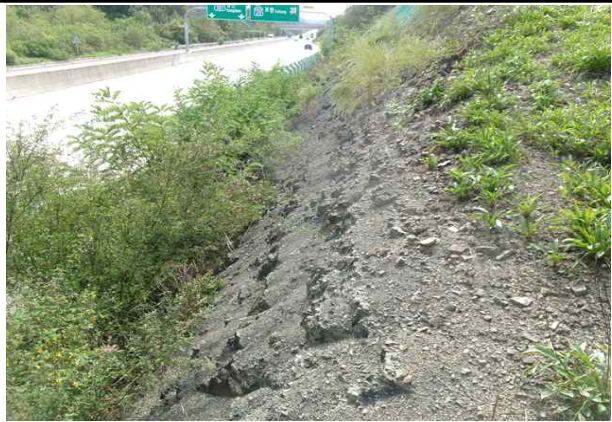
| 현황 | 보통풍화(MW)~심한풍화(HW) 구간 | 현황 | 보통풍화(MW)~심한풍화(HW) 구간 |
| 원인 | 풍화 | 원인 | 풍화 |

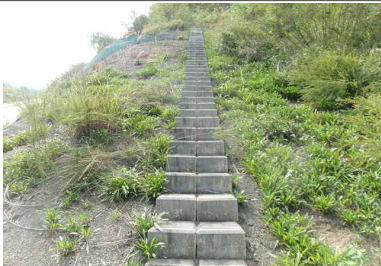
| 구 분 | 점검 결과 | 비고 |
|---|---|---|
| 추락방지시설 | 추락방지시설인 점검계단은 손상이 관찰되지 않은 양호한 상태로, 유지관리에 문제가 없는 것으로 판단된다. | |

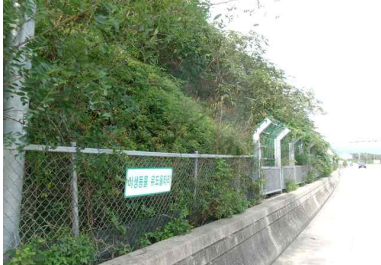
| 구 분 | 점검 결과 | 비고 |
|---|---|---|
| 도로부 포장 | 도로부 포장은 조사결과 손상이 관찰되지 않아 차량 주행에 특별한 문제가 없는 것으로 판단된다. | |

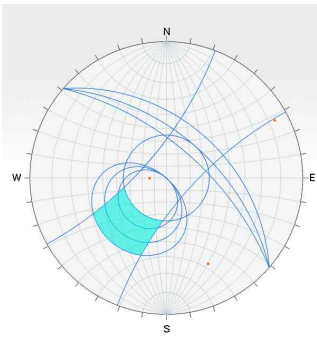
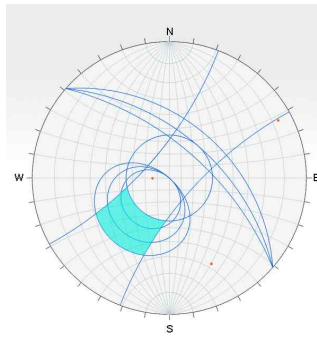
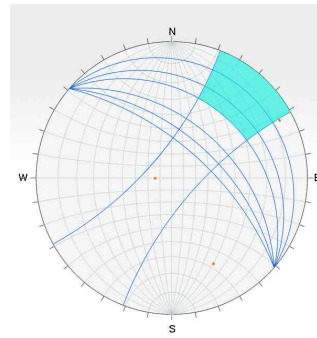
| 구 분 | | J1 | J2 | J3 | 절리상태 점수 | | |
|---|---|---|---|---|---|---|---|
| 안정 | | 안정 | | 안정 | | | |
| <ul style="list-style-type: none"><li>● 평면파괴 영역에 절리군의 극점이 분포하고 있지 않음</li><li>● 썩기파괴 영역에 절리군의 극점이 분포하고 있지 않음</li><li>● 전도파괴 영역에 절리군의 극점이 분포하고 있지 않음</li></ul> | | | | | | | |

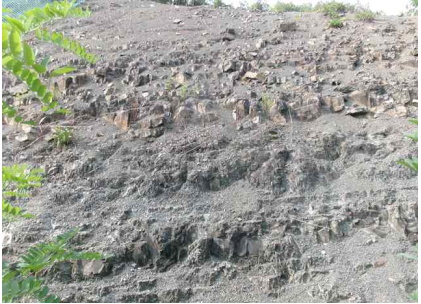
| 구 분 | 중점유지관리 사항 | 현황 사진 |
|---|---|---|
| 사<br>면<br>부 | <ul style="list-style-type: none"> <li>• 보통풍화~심한풍화구간</li> <li>→ 현재 낙석방지울타리 및 낙석방지망 설치로 안전성에는 문제가 없는 상태이나, 장기공용시 지표수 및 동결융해로 인한 충전물유실이 발생할 수 있으므로, 주기적인 점검으로 통해 손상의 발생유무에 대한 확인</li> </ul> | |

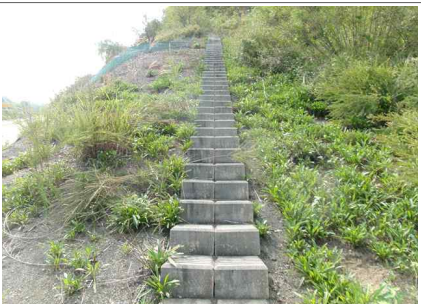
| 구 분 | 중점유지관리 사항 | 현황 사진 |
|---|---|---|
| 보호<br>시설 | <ul style="list-style-type: none"> <li>• 점검계단 식생</li> <li>→ 원활한 점검 및 유지관리를 위해 식생에 대한 정비가 필요</li> </ul> | |
