## 56. 상주절토56

### 56.1 시설물의 개요

상주절토56은 경상북도 영천시 화산면 가상리(상주영천고속도로 74.962~75.098km)에 위치한 사면으로서 총 연장 136.0m, 높이 42.0m로, 2017년 06월 준공된 절토사면이다. 또한, 준공 이후 별도의 용도변경 없이 공용중이다.

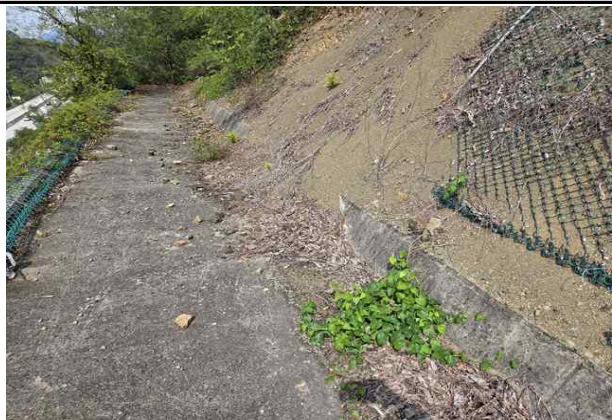
| 현 황 | 75.002k 소단배수로 토사퇴적(20.0*0.5*0.1) | 현 황 | 75.022k 소단배수로 망상균열(20.0*1.0) |
| 원 인 | 지표수유입, 표층유실 | 원 인 | 다짐미흡, 배수로 자중, 지표수 유입 |

- 토사퇴적의 경우, 지표수에 의한 일부 표층 유실되고 퇴적되어 발생한 손상으로 원활한 배수를 위해 정비가 필요한 상태이다.

| 대 책 | 정비 | 대 책 | 주입보수 |

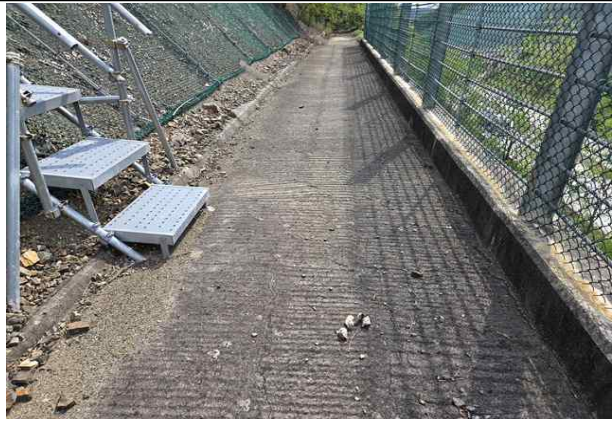
| 현 황 | 75.022k 소단배수로 망상균열(20.0*1.0) | 현 황 | 75.012k 소단배수로 균열(0.3/3.0) |
| 원 인 | 다짐미흡, 배수로 자중, 지표수 유입 | 원 인 | 다짐미흡, 배수로 자중, 지표수 유입 |

| 대 책 | 주입보수 | 대 책 | 주입보수 |

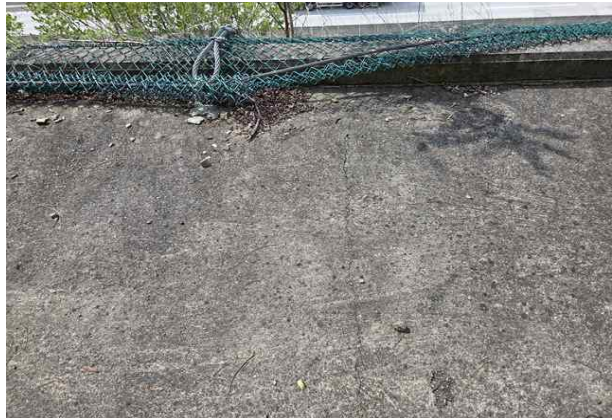
| 현 황 | 75.032k 소단배수로 균열 (0.5/3.0) | 현 황 | 75.012k 소단배수로 균열 (0.3/3.0) |
| 원 인 | 다짐미흡, 배수로 자중, 지표수 유입 | 원 인 | 다짐미흡, 배수로 자중, 지표수 유입 |

| 대 책 | 주입보수 | 대 책 | 주입보수 |

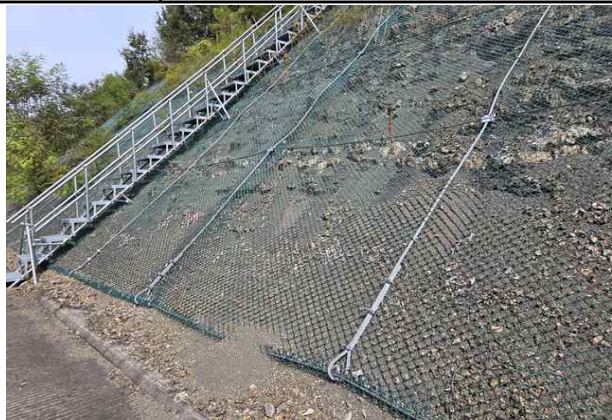
| 현 황 | 상단 사면 심한풍화 | 현 황 | 75.082k 산마루측구 균열 (0.5/3.0) |
| 원 인 | 풍화 | 원 인 | 다짐미흡, 배수로 자중, 지표수 유입 |

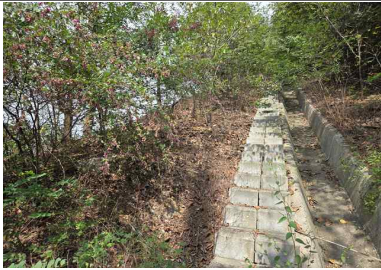
| 구 분 | 점검 결과 | 비고 |
|---|---|---|
| 추락방지시설 | 추락방지시설인 점검계단은 손상이 관찰되지 않은 양호한 상태로, 유지관리에 문제가 없는 것으로 판단된다. | |

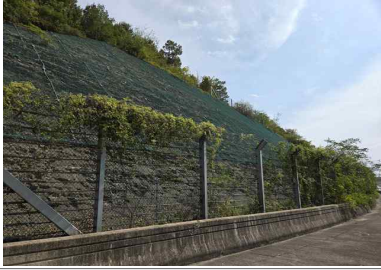
| 구 분 | 점검 결과 | 비고 |
|---|---|---|
| 도로부 포장 | 도로부 포장은 조사결과 손상이 관찰되지 않아 차량 주행에 특별한 문제가 없는 것으로 판단된다. | |

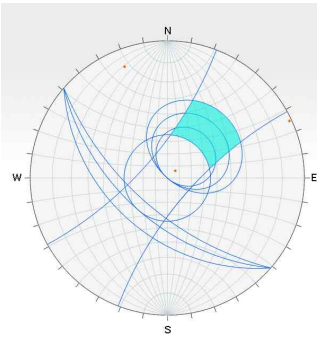
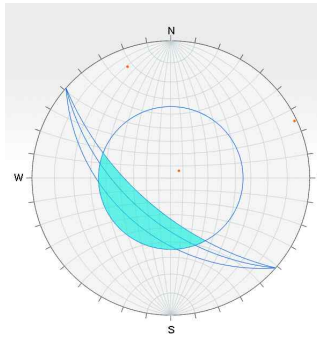
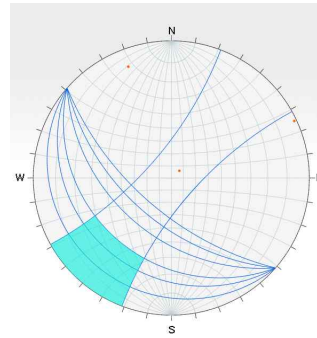
| 구 분 | | J1 | J2 | J3 | 절리상태 점수 | | |
|---|---|---|---|---|---|---|---|
| 안정 | | 안정 | | 안정 | | | |
| <ul style="list-style-type: none"><li>● 평면파괴 영역에 절리군의 극점이 분포하고 있지 않음</li><li>● 췌기파괴 영역에 절리군의 극점이 분포하고 있지 않음</li><li>● 전도파괴 영역에 절리군의 극점이 분포하고 있지 않음</li></ul> | | | | | | | |

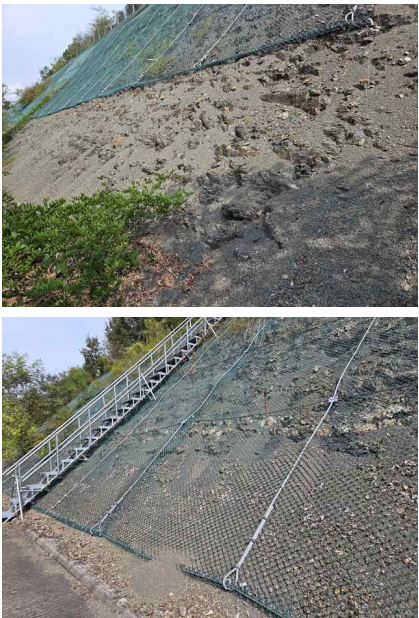
| 구 분 | 중점유지관리 사항 | 현황 사진 |
|---|---|---|
| 사<br>면<br>부 | <ul style="list-style-type: none"> <li>• 보통풍화~심한풍화구간</li> <li>→ 현재 낙석방지울타리 및 낙석방지망 설치로 안전성에는 문제가 없는 상태이나, 장기공용시 지표수 및 동결융해로 인한 충전물유실이 발생할 수 있으므로, 주기적인 점검으로 통해 손상의 발생유무에 대한 확인</li> </ul> | |

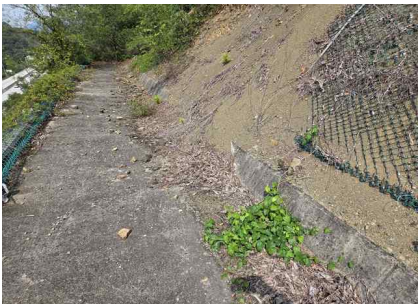
| 구 분 | 중점유지관리 사항 | 현황 사진 |
|---|---|---|
| 배수<br>시설 | <ul style="list-style-type: none"> <li>• 배수로 토사퇴적 구간</li> <li>→ 원활한 배수기능 확보를 위해 정비가 필요하여, 주기적인 점검을 실시하는 유지관리가 필요</li> </ul> | |

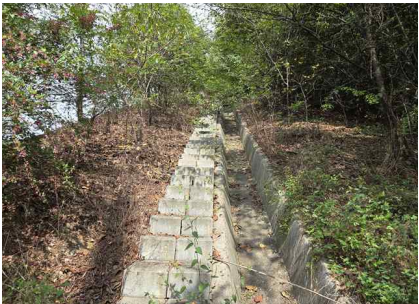
| 구 분 | 중점유지관리 사항 | 현황 사진 |
|---|---|---|
| 보호<br>시설 | <ul style="list-style-type: none"> <li>• 점검계단 식생</li> <li>→ 원활한 점검 및 유지관리를 위해 식생에 대한 정비가 필요</li> </ul> | |
