# 57. 영천절토57

### 57.1 시설물의 개요

영천절토57은 경상북도 영천시 화산면 가상리(상주영천고속도로 75.148~75.428km)에 위치한 사면으로서 총 연장 280.0m, 높이 47.0m로, 2017년 06월 준공된 절토사면이다. 또한, 준공 이후 별도의 용도변경 없이 공용중이다.

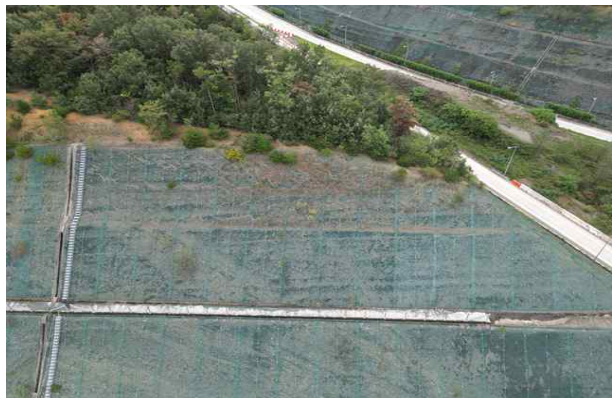
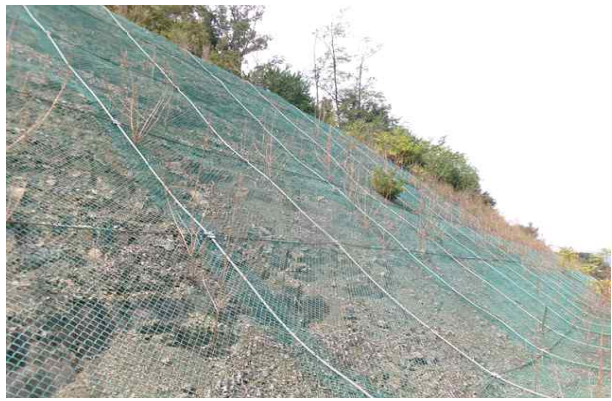
| 현 황 | 상단 사면 심한풍화 | 현 황 | 상단 사면 심한풍화 |
| 원 인 | 풍화 | 원 인 | 풍화 |

| 대 책 | 주의관찰 | 대 책 | 주의관찰 |

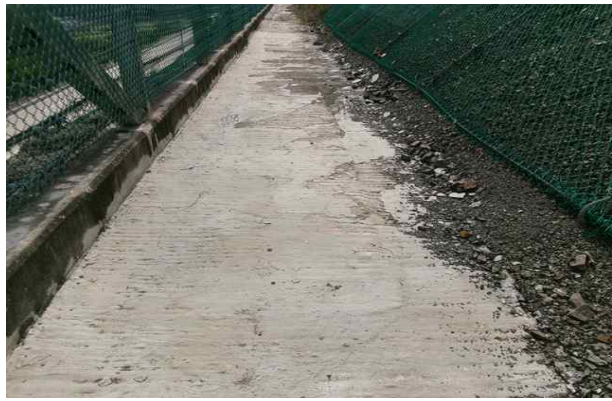
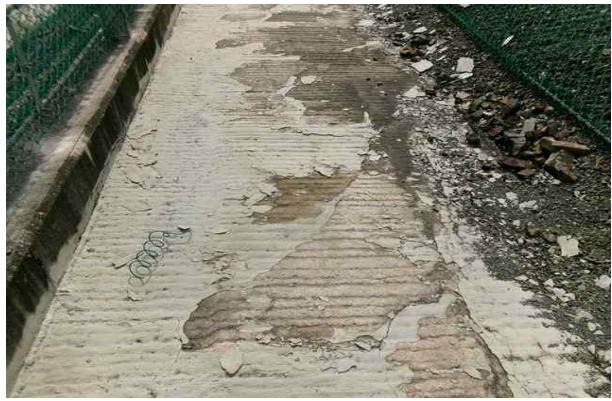
- 배수시설은 소단배수로 및 산마루측구, 수직도수로가 시공되어 있다.
- 소단배수로 75.238k 보수부 박락(2.0\*20.0), 75.228k 균열(0.5/2.0) 및 체수(L=20.0m), 가 조사되었고, 25년 상반기 정기안전점검시 57.248k 소단배수로 사방향균열(0.3/2.0\*3EA)이 신규 확인되었다. 상기 발생한 손상은 시공당시 다짐미흡으로 압밀작용 부위를 따라 배수로 자중에 의해 발생한 것으로 판단되며, 손상부위로 지표수의 유입으로 인해 손상의 진전이 예상되므로 원활한 배수 및 유지관리를 위해 주입보수 및 단면보수가 필요하다.

| 현 황 | 75.238k 소단배수로 보수부박락(2.0*20.0) | 현 황 | 75.238k 소단배수로 보수부박락(2.0*20.0) |
| 원 인 | 다짐미흡, 지표수 유입 | 원 인 | 다짐미흡, 지표수 유입 |

| 대 책 | 단면보수 | 대 책 | 단면보수 |

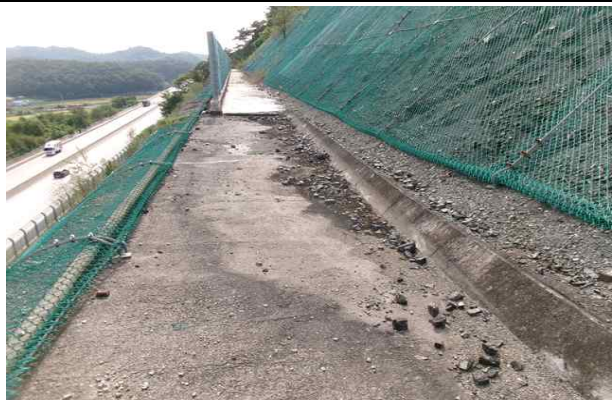
- 체수는 구배불량에 의해 발생한 것으로, 사면 절리방향 변화부 부근에서 조사되었다. 현재, 월류에 의한 사면부 손상 등의 2차손상이 없는 상태로, 주의관찰 후 조치를 취하는 유지관리가 적절할 것으로 판단된다.

| 현 황 | 75.228k 소단배수로 체수(L=20.0m)) | 현 황 | 75.218k 소단배수로 균열(0.5/2.0) |
| 원 인 | 구배불량 | 원 인 | 다짐미흡, 배수로 자중, 지표수 유입 |

| 대 책 | 주의관찰 후 조치 | 대 책 | 주입보수 |

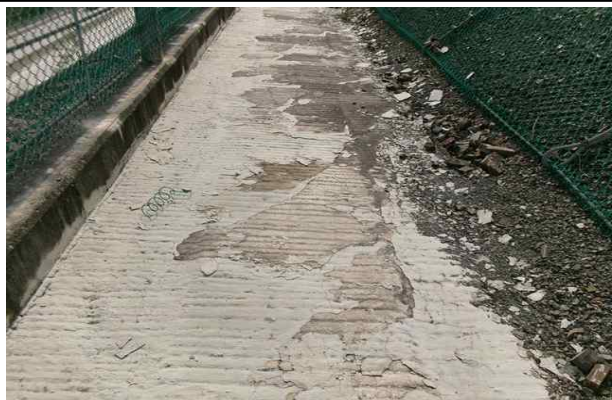
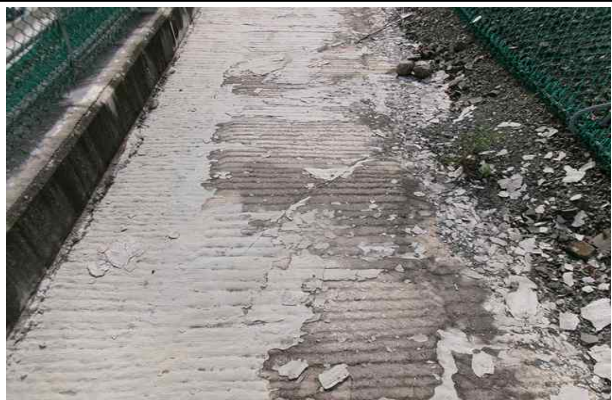
| 현 황 | 75.228k 소단배수로 균열(0.3/2.0) | 현 황 | 75.228k 소단배수로 균열(0.3/2.0) |
| 원 인 | 다짐미흡, 배수로 자중, 지표수 유입 | 원 인 | 다짐미흡, 배수로 자중, 지표수 유입 |

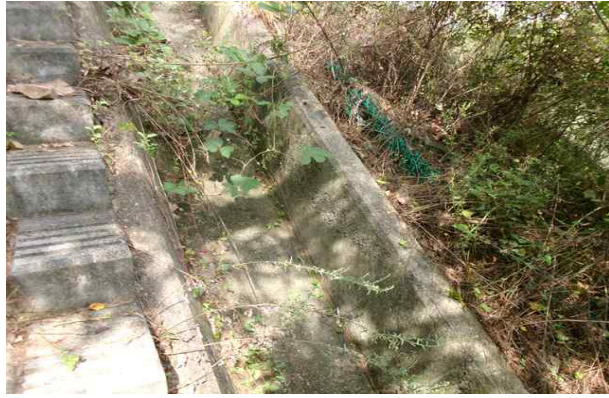
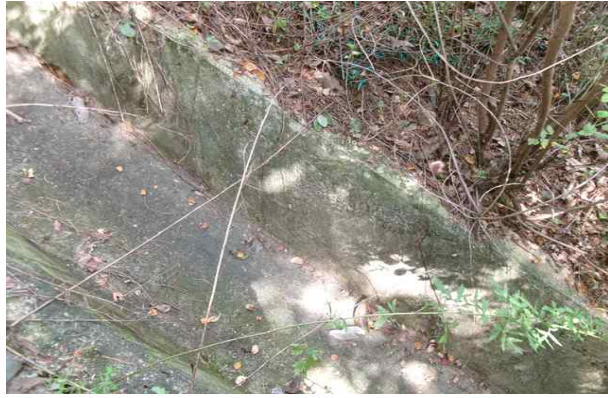
- 배수시설은 소단배수로 및 산마루측구가 시공되어 있고, 25년 상반기 정기안전점검 시  
75.368k 산마루측구 재료분리(10.0\*0.5\*2EA)이 조사되었고, 상기 발생한 손상은 시공당시  
다짐미흡으로 압밀작용 부위를 따라 배수로 자중에 의해 발생된 것으로 판단되며, 손상부위로  
지표수의 유입으로 인해 손상의 진전이 예상되므로 원활한 배수 및 유지관리를 위해 주입보  
수가 필요하다.

| 현 황 | 75.358k 산마루측구 재료분리(10*0.5) | 현 황 | 75.358k 산마루측구 재료분리(10*0.5) |
| 원 인 | 다짐미흡, 시공미흡 | 원 인 | 다짐미흡, 시공미흡 |

| 대 책 | 단면보수 | 대 책 | 단면보수 |

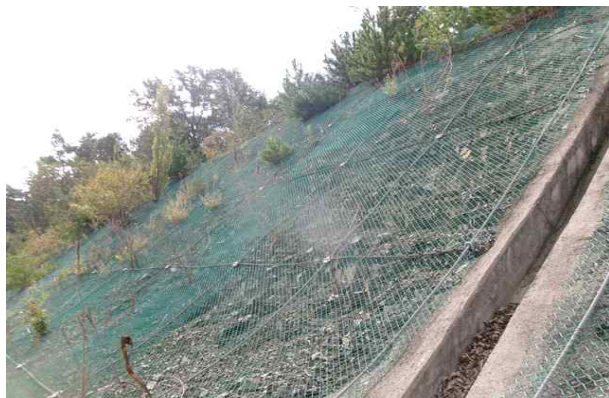
| 현 황 | 사면 보통풍화~심한풍화 | 현 황 | 75.358k 산마루측구 재료분리(10*0.5) |
| 원 인 | 풍화 | 원 인 | 다짐미흡, 시공미흡 |

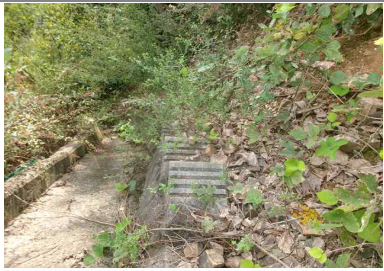
| 구 분 | 점검 결과 | 비고 |
|---|---|---|
| 추락방지시설 | 추락방지시설인 점검계단은 손상이 관찰되지 않은 양호한 상태로, 유지관리에 문제가 없는 것으로 판단된다. | |

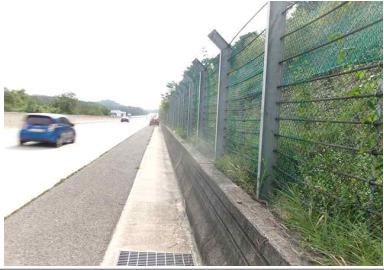
| 구 분 | 점검 결과 | 비고 |
|---|---|---|
| 도로부 포장 | 도로부 포장은 조사결과 손상이 관찰되지 않아 차량 주행에 특별한 문제가 없는 것으로 판단된다. | |

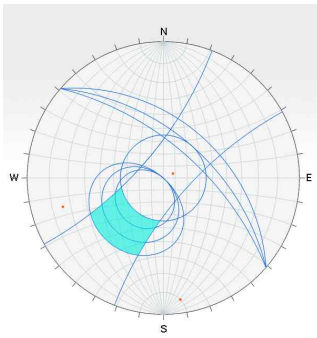
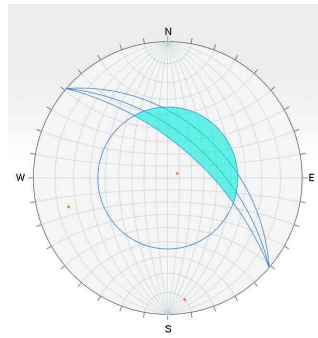
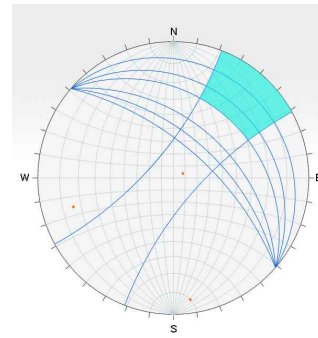
| 구 분 | | J1 | J2 | J3 | 절리상태 점수 | | |
|---|---|---|---|---|---|---|---|
| 안정 | | 안정 | | 안정 | | | |
| <div>● 평면파괴 영역에 절리군의 극점이 분포하고 있지 않음</div> <div>● 썩기파괴 영역에 절리군의 극점이 분포하고 있지 않음</div> <div>● 전도파괴 영역에 절리군의 극점이 분포하고 있지 않음</div> | | | | | | | |

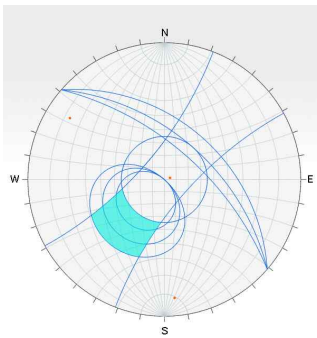
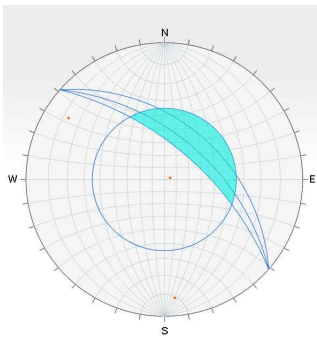
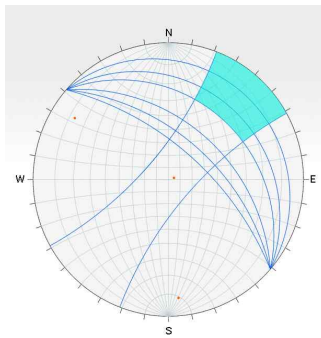
| 구 분 | | J1 | J2 | J3 | 절리상태 점수 | | |
|---|---|---|---|---|---|---|---|
| 안정 | | 안정 | | 안정 | | | |
| <div>● 평면파괴 영역에 절리군의 극점이 분포하고 있지 않음</div> <div>● 썰기파괴 영역에 절리군의 극점이 분포하고 있지 않음</div> <div>● 전도파괴 영역에 절리군의 극점이 분포하고 있지 않음</div> | | | | | | | |

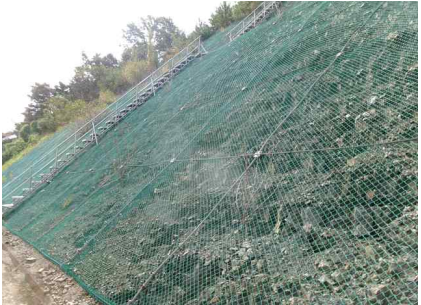
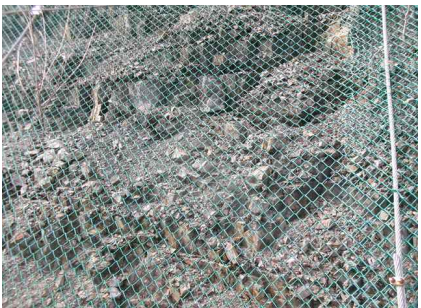
| 구 분 | 중점유지관리 사항 | 현황 사진 |
|---|---|---|
| 사<br>면<br>부 | <ul style="list-style-type: none"> <li>• 보통풍화~심한풍화구간</li> <li>→ 현재 낙석방지울타리 및 낙석방지망 설치로 안전성에는 문제가 없는 상태이나, 장기공용시 지표수 및 동결융해로 인한 충전물유실이 발생할 수 있으므로, 주기적인 점검으로 통해 손상의 발생유무에 대한 확인</li> </ul> | |

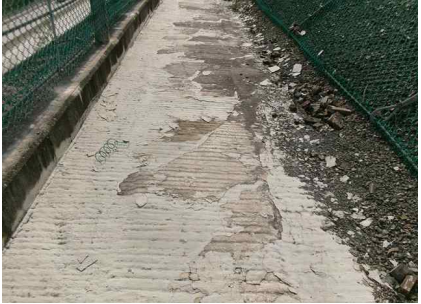
| 구 분 | 중점유지관리 사항 | 현황 사진 |
|---|---|---|
| 배수<br>시설 | <ul style="list-style-type: none"> <li>• 배수로 균열 및 박락구간</li> <li>→ 주기적인 관찰을 실시하여, 2차손상 발생 유무를 확인하는 유지관리가 필요</li> </ul> | |

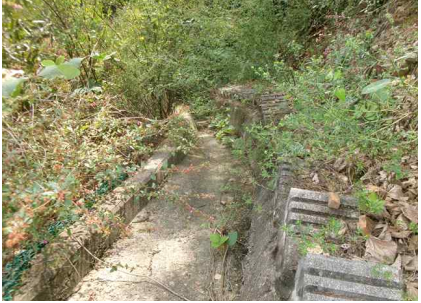
| 구 분 | 중점유지관리 사항 | 현황 사진 |
|---|---|---|
| 보호<br>시설 | <ul style="list-style-type: none"> <li>• 점검계단 식생</li> <li>→ 원활한 점검 및 유지관리를 위해 식생에 대한 정비가 필요</li> </ul> | |
