## 58. 영천절토58

### 58.1 시설물의 개요

영천절토58은 경상북도 영천시 화산면 암기리(상주영천고속도로 화산JCT R-A 우측 STA.0+920~1+340)에 위치한 사면으로서 총 연장 420.0m, 높이 39.0m로, 2017년 06월 준공된 절토사면이다. 또한, 준공 이후 별도의 용도변경 없이 공용중이다.

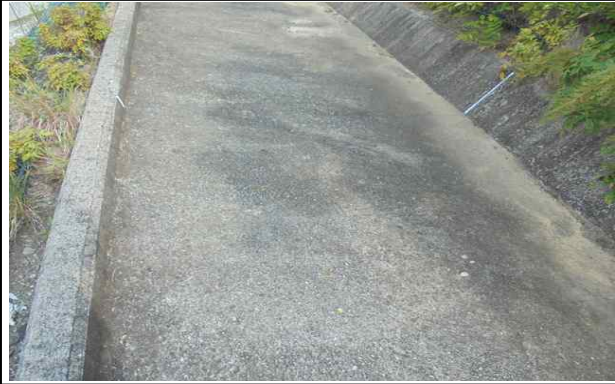
- 소단배수로 0.990k 균열(0.3/2.0), 1.070k 균열(0.3/1.0\*6ea)이 조사되었고, 추가손상은 없으며, 기존손상 중 균열 폭 및 길이증가는 없는 것으로 확인되었다. 상기 발생한 손상은 시공 당시 다짐미흡으로 압밀작용 부위를 따라 배수로 자중에 의해 발생한 것으로 판단되며, 손상 부위로 지표수의 유입으로 인해 손상의 진전이 예상되므로 원활한 배수 및 유지관리를 위해 주입보수가 필요하다.

| 현 황 | 0.990k 소단배수로 균열(0.3/2.0) | 현 황 | 1.070k 소단배수로 균열(0.3/1.0*6ea) |
| 원 인 | 다짐미흡, 배수로 자중, 지표수 유입 | 원 인 | 다짐미흡, 배수로 자중, 지표수 유입 |

| 대 책 | 주입보수 | 대 책 | 주입보수 |

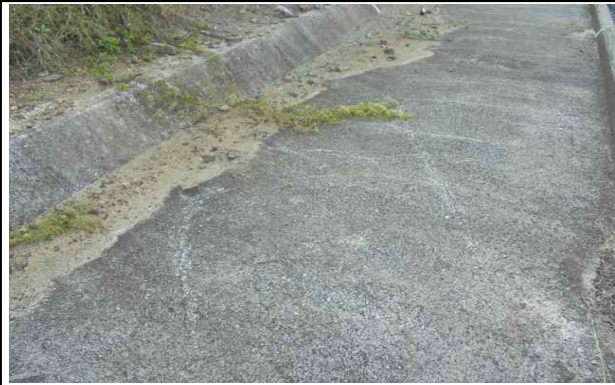
| 현 황 | 1.070k 소단배수로 균열(0.3/1.0*6ea) | 현 황 | 1.010k 1단 슛크리트 파손(1.0*250.0) |
| 원 인 | 다짐미흡, 배수로 자중, 지표수 유입 | 원 인 | 건조수축, 하단 이음부 |

| 대 책 | 주입보수 | 대 책 | 주의관찰 |

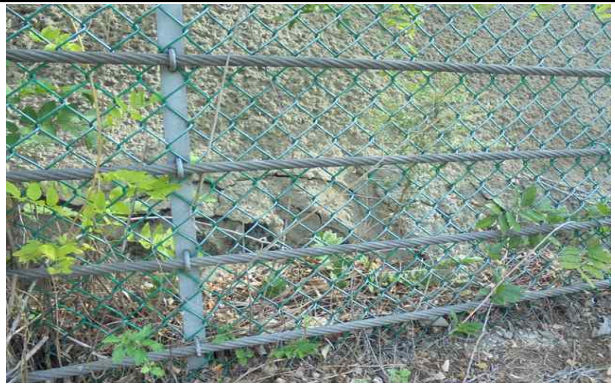
- 부대시설로는 숯크리트(0.960~1.090k), 낙석방지울타리(0.940~1.080k), 야생동물유도울타리(0.920~0.940k, 1.080~1.120k), 점검계단(0.920~0.970k)이 설치되었으며, 1단 하부 1.010k 숯크리트 파손(1.0\*250.0)이 조사되었고, 상기손상부는 숯크리트 타설 후, 건조수축 및 결합력이 약한 하단 이음부에 발생한 손상으로, 파손부위를 통한 지표수의 유입으로 인해 손상의 진전이 예상되므로 지속관찰하 후 손상의 진전시 숯크리트 채시공 등의 유지관리가 필요하다.
- 점검계단은 주변식생으로 인한 유지관리의 불편함을 초래할 수 있으므로, 주기적인 정비를 실시하는 관리가 필요하다.

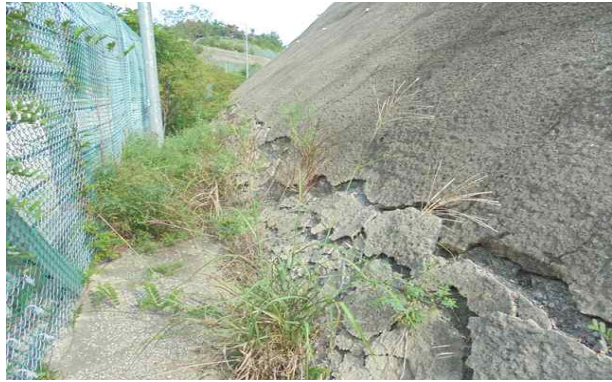
| 현 황 | 1.010k 1단 슛크리트 파손(1.0*250.0) | 현 황 | 1.070k 소단배수로 균열(0.3/1.0*6ea) |
| 원 인 | 건조수축, 하단 이음부 | 원 인 | 다짐미흡, 배수로 자중, 지표수 유입 |

| 대 책 | 주의관찰 | 대 책 | 주입보수 |

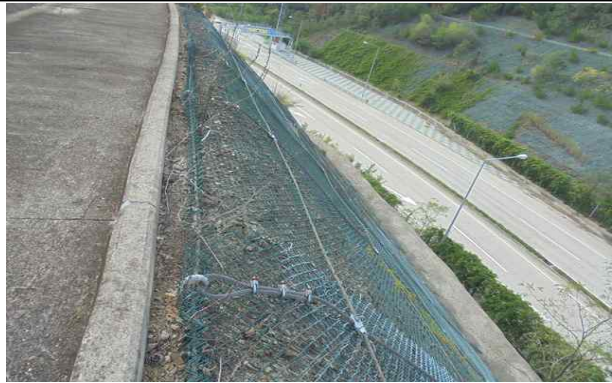
| 현 황 | 상단 사면 심한풍화 | 현 황 | 하단(이격부) 전경 |
| 원 인 | 풍화 | 원 인 | 상태양호 |

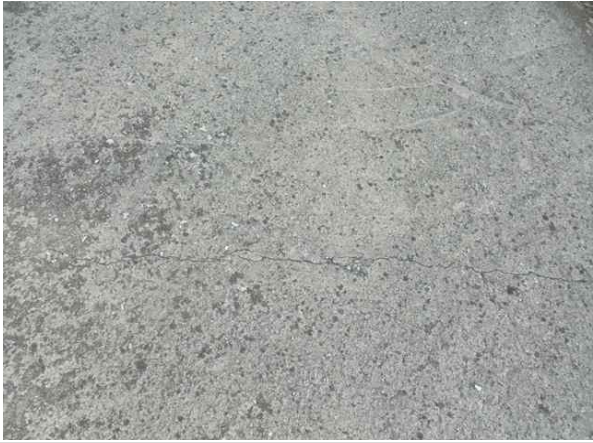
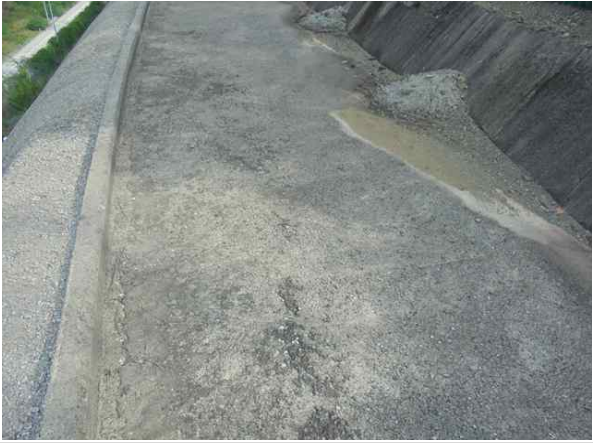
- 배수시설은 소단배수로 및 산마루측구가 시공되어 있다.
- 소단배수로 1.200k 균열(0.3/2.0\*2ea), 1.280k 균열(0.3/2.0), 1.240k 망상균열(20.0\*2.0), 산마루측구 1.320k 균열(0.3/1.5)이 조사되었고, 1.290k 파손(0.2\*0.5)은 보수된 상태로 확인되었다. 상기 발생한 손상은 시공당시 다짐미흡으로 압밀작용 부위를 따라 배수로 자중에 의해 발생한 것으로 판단되며, 손상부위로 지표수의 유입으로 인해 손상의 진전이 예상되므로 원활한 배수 및 유지관리를 위해 주입보수가 필요하다.
- 망상균열은 낙석방지울타리 설치를 위한 단면보강이 실시된 구간에 발생한 것으로, 시공당시 초기건조수축에 의한 손상으로 내구성 확보를 위해 균열보수를 실시하는 유지관리가 필요하다.

| 현 황 | 1.200k 소단배수로 균열(0.3/2.0*2ea) | 현 황 | 1.200k 소단배수로 균열(0.3/2.0*2ea) |
| 원 인 | 다짐미흡, 배수로 자중, 지표수 유입 | 원 인 | 다짐미흡, 배수로 자중, 지표수 유입 |

| 대 책 | 주입보수 | 대 책 | 주입보수 |

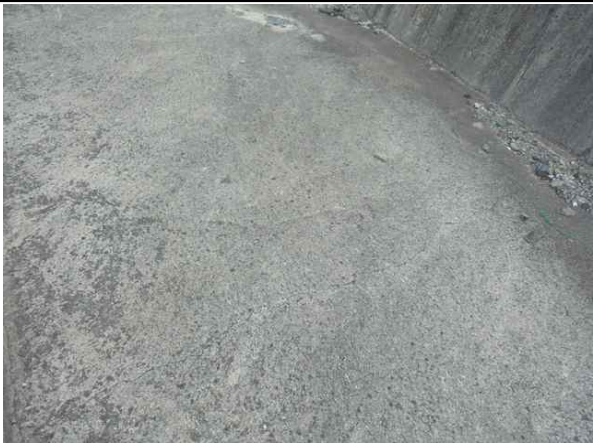
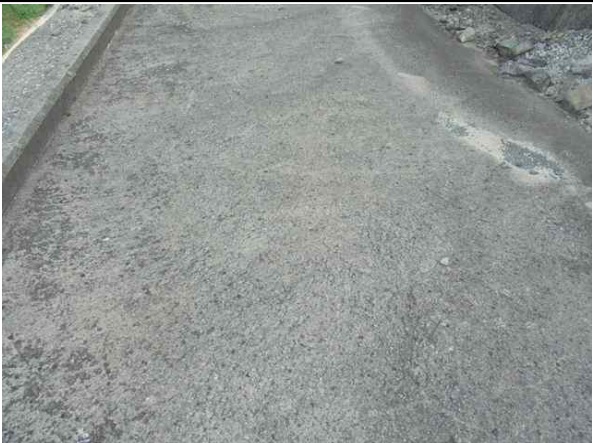
| 현 황 | 1.260k 소단배수로 균열(0.3/2.0*2ea) | 현 황 | 1.260k 소단배수로 균열(0.3/2.0*2ea) |
| 원 인 | 다짐미흡, 배수로 자중, 지표수 유입 | 원 인 | 다짐미흡, 배수로 자중, 지표수 유입 |

| 대 책 | 주입보수 | 대 책 | 주입보수 |

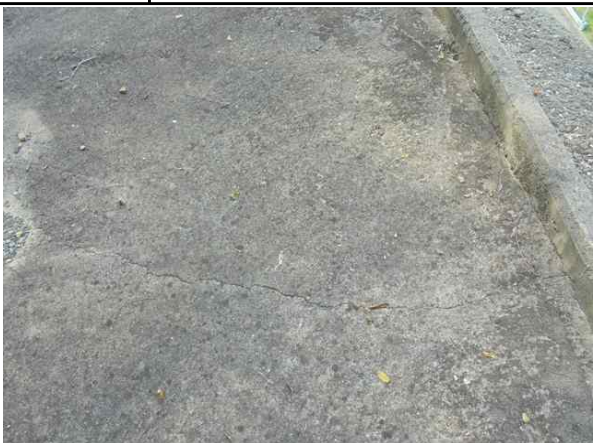
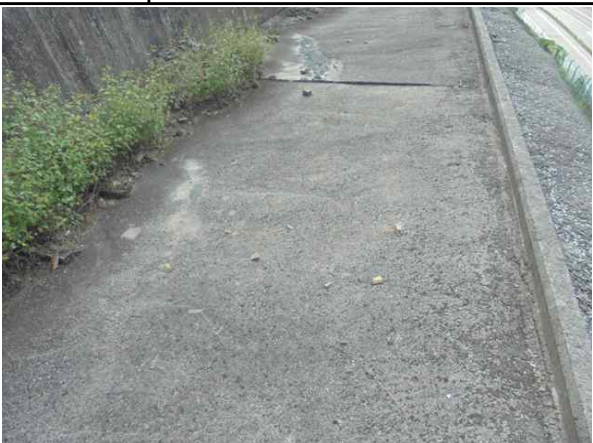
| 현 황 | 1.280k 소단배수로 균열(0.3/2.0) | 현 황 | 1.280k 소단배수로 균열(0.3/2.0) |
| 원 인 | 다짐미흡, 배수로 자중, 지표수 유입 | 원 인 | 다짐미흡, 배수로 자중, 지표수 유입 |

| 대 책 | 주입보수 | 대 책 | 주입보수 |

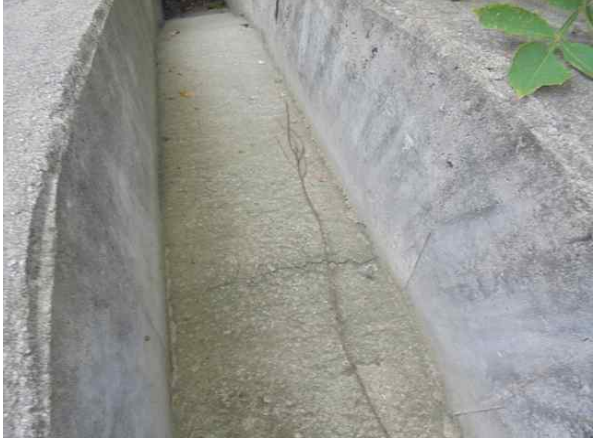
| 현 황 | 1.320k 산마루측구 균열(0.3/1.5) | 현 황 | 1.240k 소단배수로 망상균열(20.0*2.0) |
| 원 인 | 다짐미흡, 배수로 자중, 지표수 유입 | 원 인 | 다짐미흡, 배수로 자중, 지표수 유입 |

| 대 책 | 주입보수 | 대 책 | 주입보수 |

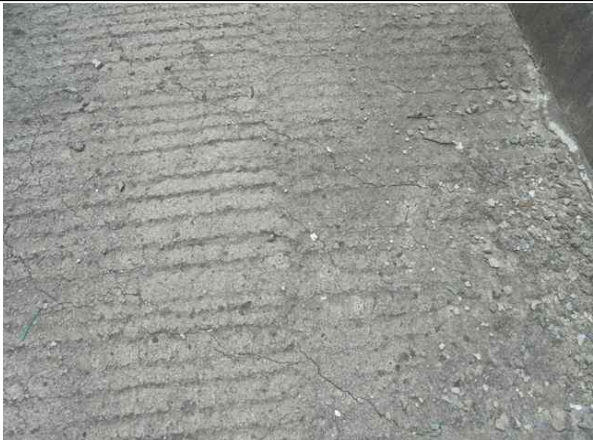
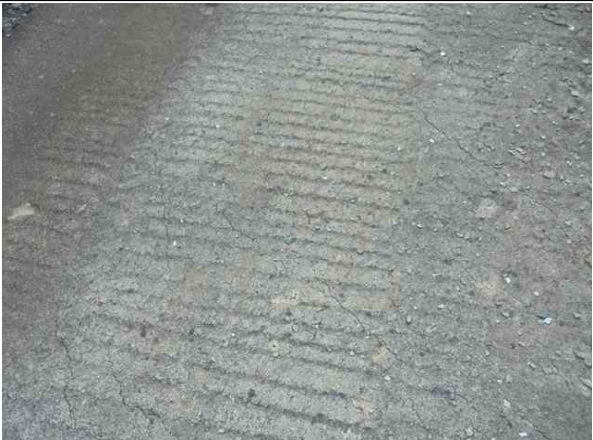
| 현 황 | 1.240k 소단배수로 망상균열(20.0*2.0) | 현 황 | 1.240k 소단배수로 망상균열(20.0*2.0) |
| 원 인 | 다짐미흡, 배수로 자중, 지표수 유입 | 원 인 | 다짐미흡, 배수로 자중, 지표수 유입 |

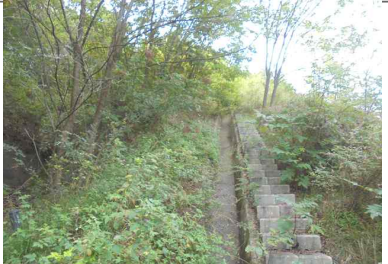
| 구 분 | 점검 결과 | 비고 |
|---|---|---|
| 추락방지시설 | 추락방지시설인 점검계단은 손상이 관찰되지 않은 양호한 상태로, 유지관리에 문제가 없는 것으로 판단된다. | |

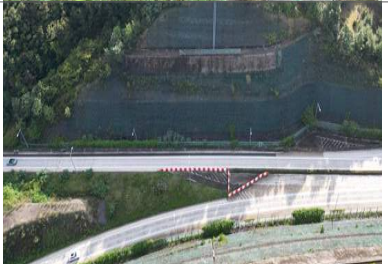
| 구 분 | 점검 결과 | 비고 |
|---|---|---|
| 도로부 포장 | 도로부 포장은 조사결과 손상이 관찰되지 않아 차량 주행에 특별한 문제가 없는 것으로 판단된다. | |

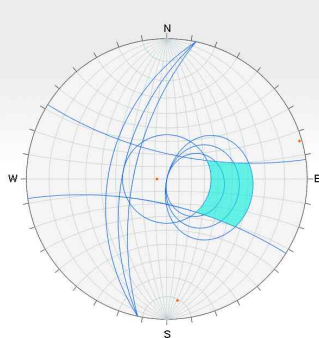
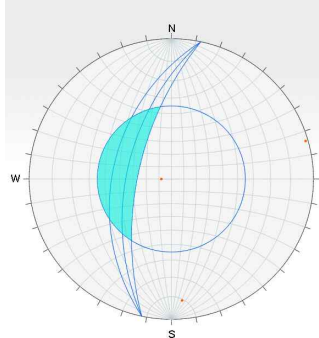
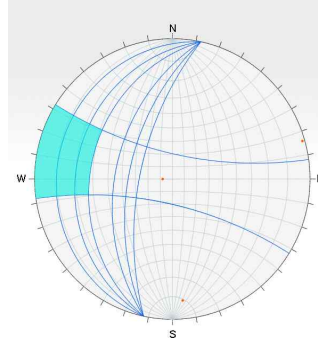
| 구 분 | | J1 | J2 | J3 | 절리상태 점수 | | |
|---|---|---|---|---|---|---|---|
| 안정 | | 안정 | | 안정 | | | |
| <ul style="list-style-type: none"><li>● 평면파괴 영역에 절리군의 극점이 분포하고 있지 않음</li><li>● 썩기파괴 영역에 절리군의 극점이 분포하고 있지 않음</li><li>● 전도파괴 영역에 절리군의 극점이 분포하고 있지 않음</li></ul> | | | | | | | |

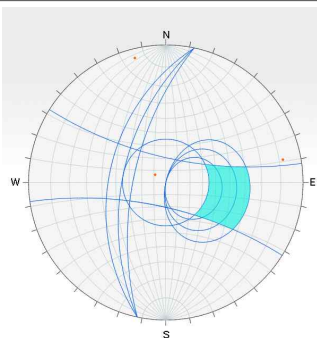
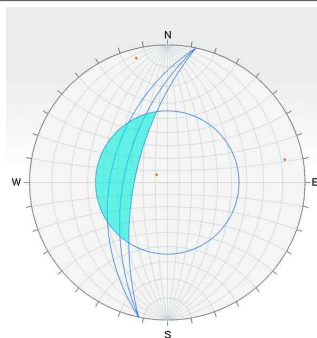
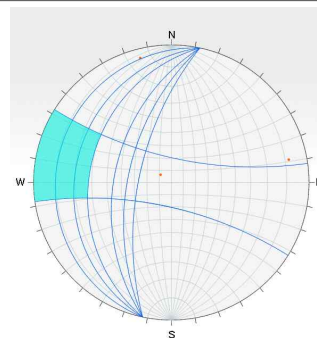
| 구 분 | | J1 | J2 | J3 | 절리상태 점수 | | |
|---|---|---|---|---|---|---|---|
| 안정 | | 안정 | | 안정 | | | |
| <ul style="list-style-type: none"><li>● 평면파괴 영역에 절리군의 극점이 분포하고 있지 않음</li><li>● 썰기파괴 영역에 절리군의 극점이 분포하고 있지 않음</li><li>● 전도파괴 영역에 절리군의 극점이 분포하고 있지 않음</li></ul> | | | | | | | |
