# 59. 영천절토59

### 59.1 시설물의 개요

영천절토59는 경상북도 영천시 화산면 가상리(상주영천고속도로 화산 JCT R-A 좌측 STA. 0+860 ~ 1+120)에 위치한 사면으로서 총 연장 260.0m, 높이 34.0m로, 2017년 06월 준공된 절토사면이다. 또한, 준공 이후 별도의 용도변경 없이 공용중이다.

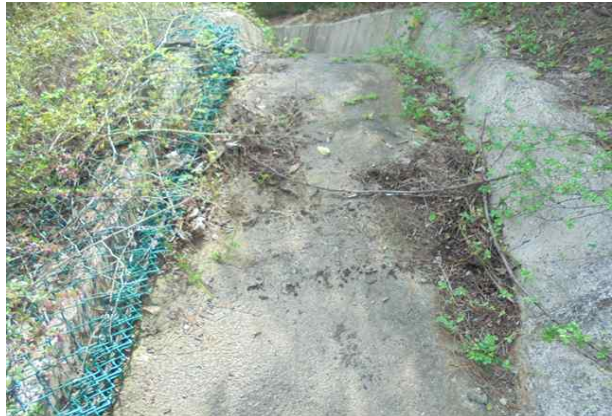
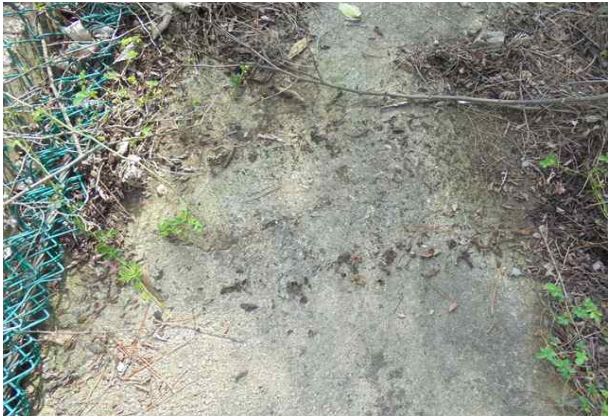
- 배수시설은 소단배수로 및 산마루측구가 시공되어 있다.
- 소단배수로 0.890k 균열(0.3/1.5\*2ea)이 조사되었고, 25년 상반기 정기안전점검시 0.900k

소단배수로 토사퇴적(10.0\*0.5\*0.1)이 확인되었다. 상기 발생한 손상은 시공당시 다짐미흡으로 압밀작용 부위를 따라 배수로 자중에 의해 발생한 것으로 판단되며, 손상부위로 지표수의 유입으로 인해 손상의 진전이 예상되므로 원활한 배수 및 유지관리를 위해 주입보수가 필요하다.

| 현 황 | 0.890k 소단배수로 균열(0.3/1.5) | 현 황 | 0.890k 소단배수로 균열(0.3/1.5) |
| 원 인 | 다짐미흡, 배수로 자중, 지표수 유입 | 원 인 | 다짐미흡, 배수로 자중, 지표수 유입 |

| 대 책 | 주입보수 | 대 책 | 주입보수 |

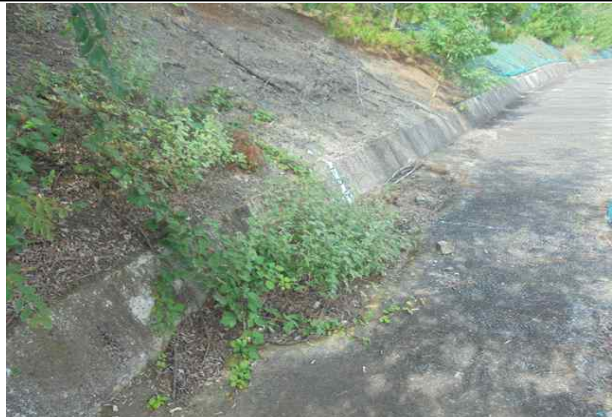
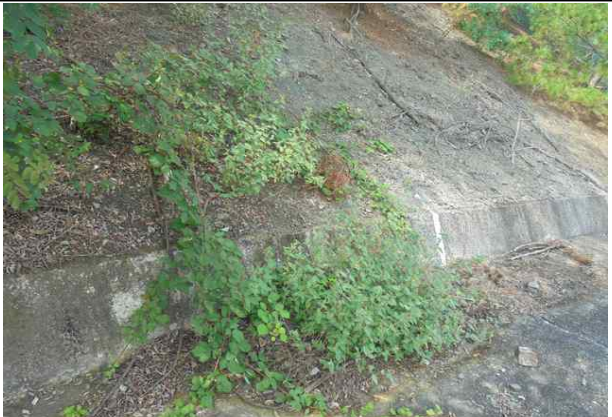
| 현 황 | 0.890k 소단배수로 토사퇴적(10*0.5) | 현 황 | 0.890k 소단배수로 토사퇴적(10*0.5) |
| 원 인 | 공용중 열화 등 | 원 인 | 공용중 열화 등 |

| 대 책 | 정비 | 대 책 | 정비 |

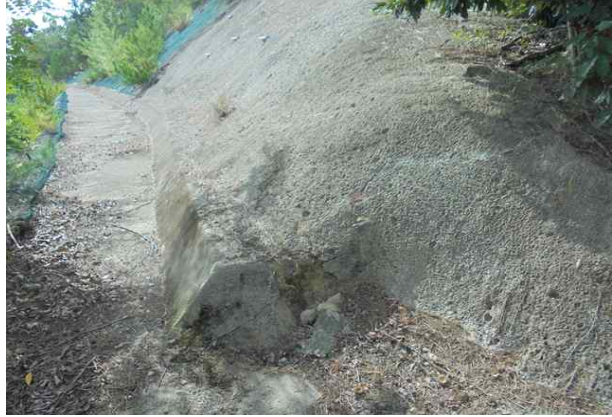
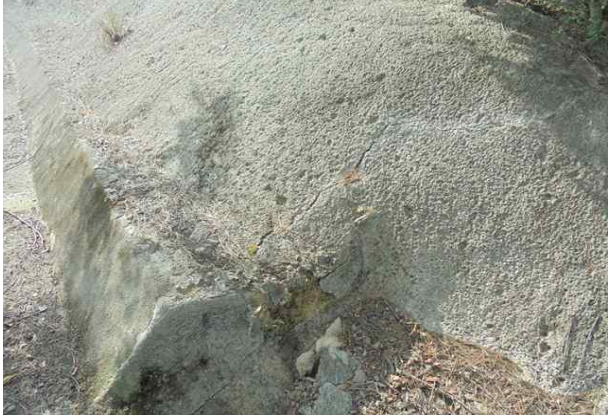
- 부대시설로는 점검계단(0.860~0.890k), 낙석방지울타리(0.920~1.070k), 야생동물유도울타리(1.070~1.120k)가 설치되어 있으며, 손상이 없는 양호한 상태로 조사되었다.
- 24년 상반기 정기안전점시 슛크리트 파손이 조사되었고, 손상부는 시공미흡에 의한 손상으로 슛크리트 재시공 등의 유지관리가 요구된다.
- 점검계단은 주변식생으로 인한 유지관리의 불편함을 초래할 수 있으므로, 주기적인 정비를 실시하는 관리가 필요하다.

| 현 황 | 0.940k 2단 숏크리트 파손(1.0*1.0) | 현 황 | 0.940k 2단 숏크리트 파손(1.0*1.0) |
| 원 인 | 시공미흡 등 | 원 인 | 시공미흡 등 |

| 대 책 | 단면보수 | 대 책 | 단면보수 |

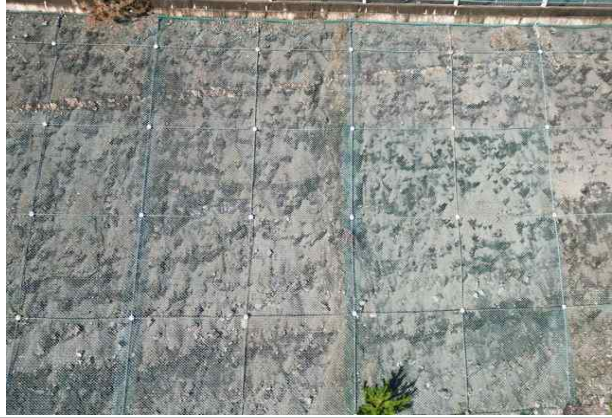
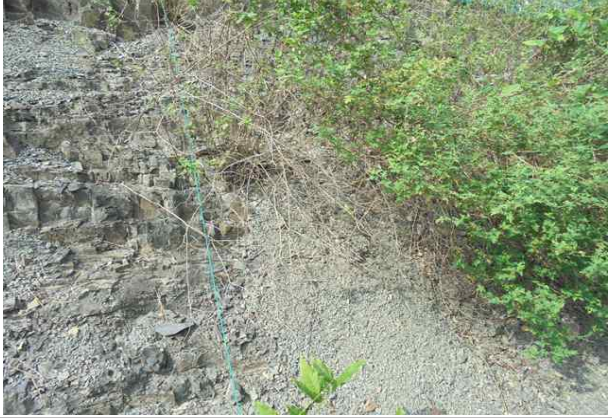
- 사면전반에 걸쳐 보호공, 식생공이 시공되어 있으며, 식생은 보통~양호한 상태로 확인되었다.
- 노출암을 확인한 결과, 풍화등급은 보통풍화(MW)~심한풍화(HW) 정도로 판단된다. 보호공 인 방지망 내 퇴적은 없는 것으로 조사되었다. 낙석방지망 및 낙석방지울타리 설치로 인해 보통풍화(MW)~심한풍화(HW)에 의한 낙석의 위험성은 낮으나, 반복적인 동결융해, 공용기간 증가 및 지표수유입, 충전물유실 등에 의해 뜬돌(이완암) 발생할 수 있으므로 주의관찰하는 유지관리가 필요하다.
- 점검결과, 기 발생한 0.950k 상단 충전물유실은 슛크리트 보호공으로 보수를 실시하였고, 하단사면에는 세굴흔적(0.5\*10.0)이 조사되었다. 상기손상부는 지표수유입으로 인한 심한풍화 구간의 충전물유실에 의해 발생한 손상으로, 현재 진전은 미미한 상태이다.

| 현 황 | 0.950k 1단 세굴흔적(0.5*10.0) | 현 황 | 0.950k 1단 세굴흔적(0.5*10.0) |
| 원 인 | 지표수유입, 심한풍화 | 원 인 | 지표수유입, 심한풍화 |

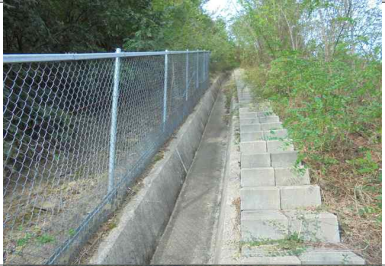
| 구 분 | 점검 결과 | 비고 |
|---|---|---|
| 추락방지시설 | 추락방지시설인 점검계단은 손상이 관찰되지 않은 양호한 상태로, 유지관리에 문제가 없는 것으로 판단된다. | |

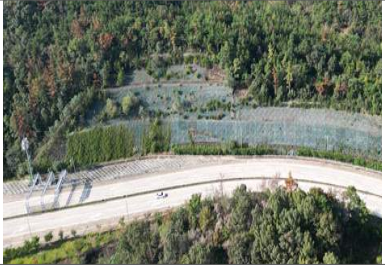
| 구 분 | 점검 결과 | 비고 |
|---|---|---|
| 도로부 포장 | 도로부 포장은 조사결과 손상이 관찰되지 않아 차량 주행에 특별한 문제가 없는 것으로 판단된다. | |

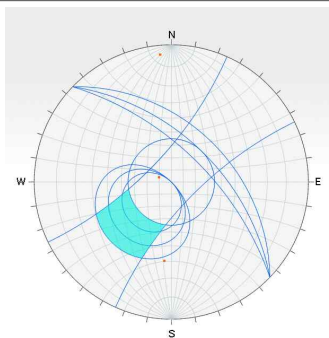
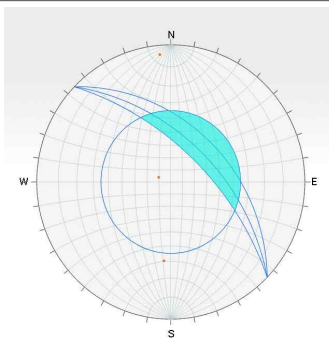
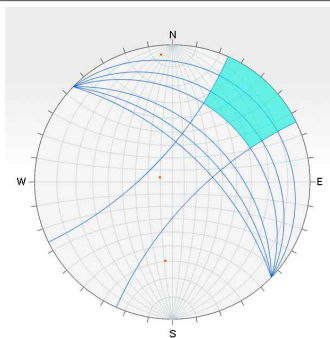
| 구 분 | | J1 | J2 | J3 | 절리상태 점수 | | |
|---|---|---|---|---|---|---|---|
| 안정 | | 안정 | | 안정 | | | |
| <div>● 평면파괴 영역에 절리군의 극점이 분포하고 있지 않음</div> <div>● 썰기파괴 영역에 절리군의 극점이 분포하고 있지 않음</div> <div>● 전도파괴 영역에 절리군의 극점이 분포하고 있지 않음</div> | | | | | | | |

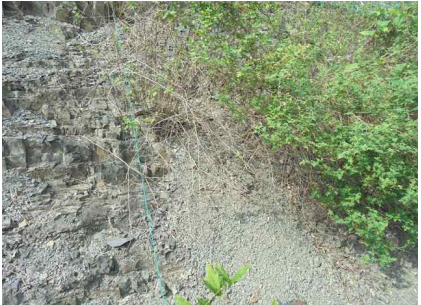
| 구 분 | 중점유지관리 사항 | 현황 사진 |
|---|---|---|
| 사<br>면<br>부 | <ul style="list-style-type: none"> <li>• 하단 세굴흔적</li> <li>→ 현재 문제가 없는 상태이나, 장기공용시 지표수 및 동결융해로 인한 표층유실, 충전물 추가유실이 발생할 수 있으므로, 주기적인 점검으로 통해 손상의 발생유무에 대한 확인</li> </ul> | |

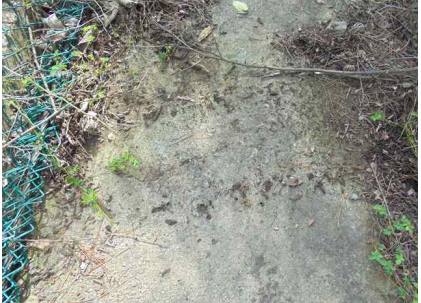
| 구 분 | 중점유지관리 사항 | 현황 사진 |
|---|---|---|
| 배수<br>시설 | <ul style="list-style-type: none"> <li>• 배수로 균열 구간</li> <li>→ 균열보수가 필요하며, 이후에도 재손상 발생에 대한 주기적인 점검을 실시하는 유지관리가 필요</li> </ul> | |

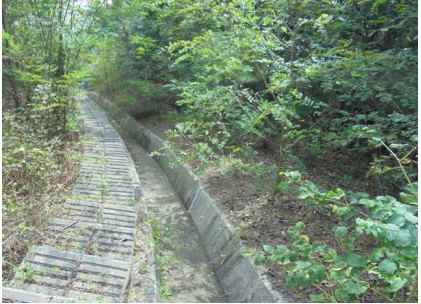
| 구 분 | 중점유지관리 사항 | 현황 사진 |
|---|---|---|
| 보호<br>시설 | <ul style="list-style-type: none"> <li>• 점검계단 식생</li> <li>→ 원활한 점검 및 유지관리를 위해 식생에 대한 정비가 필요</li> </ul> | |
