# 60. 영천절토60

영천절토60은 경상북도 영천시 화산면 가상리(상주영천고속도로 화산 JCT R-D 우측 STA. 0+140~0+260)에 위치한 사면으로서 총 연장 120.0m, 높이 38.0m로, 2017년 06월 준공된 절토사면이다. 또한, 준공 이후 별도의 용도변경 없이 공용중이다.

2025년 정밀안전점검(금회)

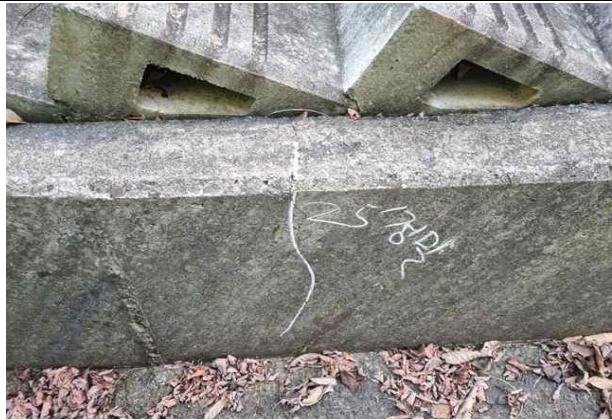
- 배수시설은 소단배수로 및 산마루측구가 시공되어 있다. 소단배수로 전구간 토사 및 낙석퇴적(40.0\*0.5\*0.1), 산마루측구 0.170k 균열(0.3/0.5)이 조사되었고, 0.170k 산마루측구 파손(0.2\*0.8)이 신규 확인되었다. 손상부는 시공당시 다짐미흡 및 초기건조수축으로 압밀작용, 온도변화에 의해 표면부위를 따라 발생한 것으로 판단되며, 손상부위로 지표수의 유입으로 인해 손상의 진전이 예상되므로 원활한 배수 및 유지관리를 위해 표면보수가 필요하다.

| 현 황 | 0.170k 산마루측구 균열(0.3/0.5) | 현 황 | 0.175k 산마루측구 파손(0.2*0.8) |
| 원 인 | 다짐미흡, 배수로 자중, 지표수 유입 | 원 인 | 공용중 열화, 지표수 유입 |

| 대 책 | 주입보수 | 대 책 | 단면보수 |

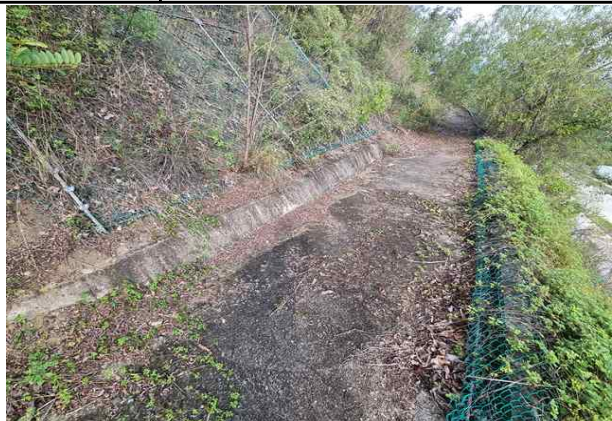
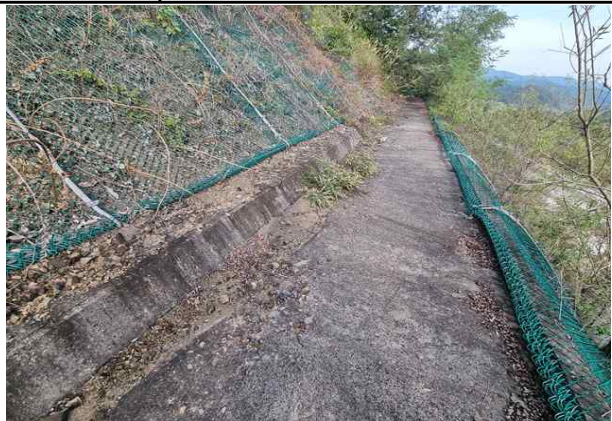
- 토사 및 낙석퇴적의 경우, 지표수에 의한 일부 표층 유실되고 퇴적되어 발생한 손상으로 원활한 배수를 위해 정비 등의 조치가 필요한 상태이다.

| 현 황 | 전구간 소단배수로 토사퇴적(40.0*0.5*0.1) | 현 황 | 전구간 소단배수로 토사퇴적(40.0*0.5*0.1) |
| 원 인 | 지표수유입, 표층 유실 | 원 인 | 지표수유입, 표층 유실 |

| 대 책 | 정비 | 대 책 | 정비 |

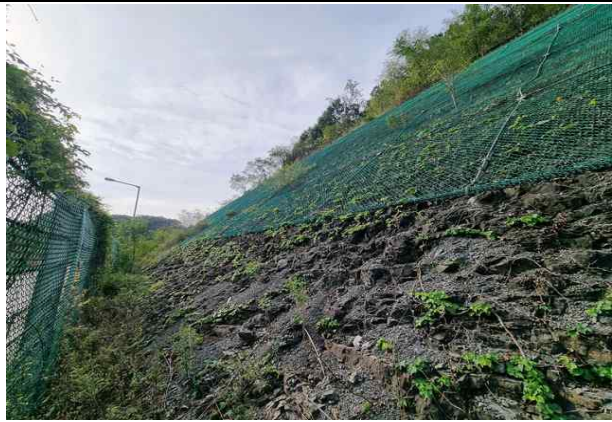
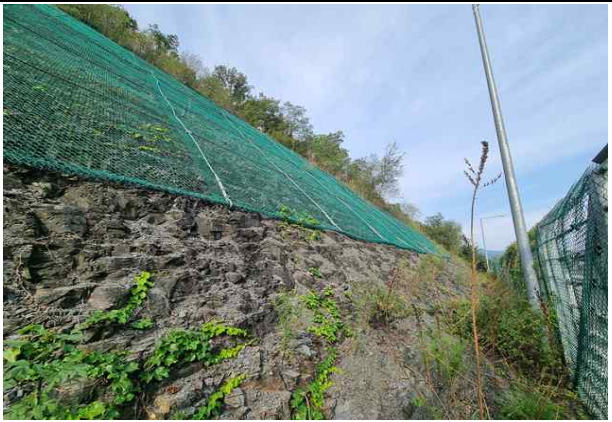
| 현 황 | 하단 사면 심한풍화 | 현 황 | 하단 사면 심한풍화 |
| 원 인 | 풍화 | 원 인 | 풍화 |

| 대 책 | 주의관찰 | 대 책 | 주의관찰 |

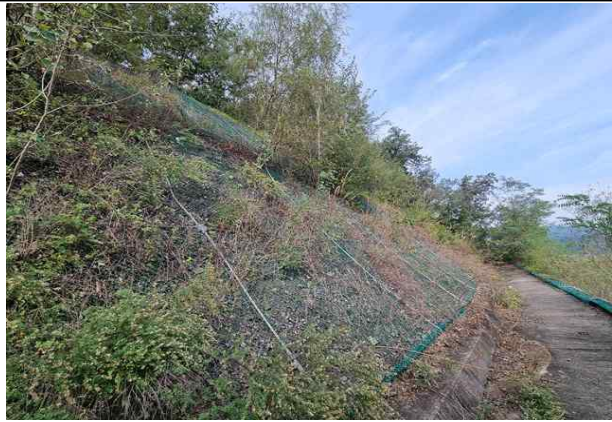
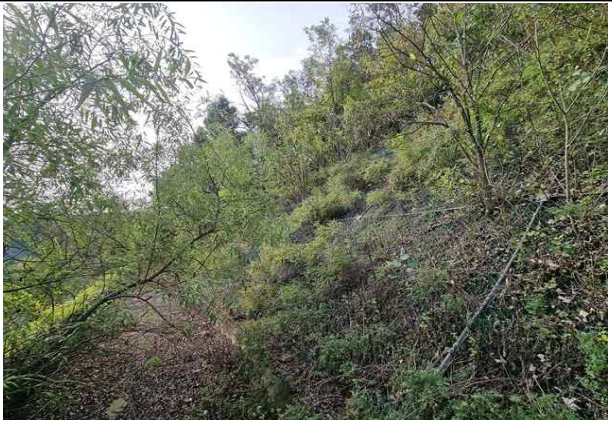
| 현 황 | 상단 사면 심한풍화 | 현 황 | 상단 사면 심한풍화 |
| 원 인 | 풍화 | 원 인 | 풍화 |

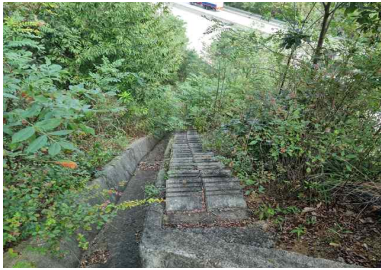
| 구 분 | 점검 결과 | 비고 |
|---|---|---|
| 추락방지시설 | 추락방지시설인 점검계단은 손상이 관찰되지 않은 양호한 상태로, 유지관리에 문제가 없는 것으로 판단된다. | |

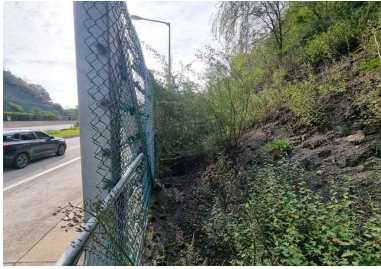
| 구 분 | 점검 결과 | 비고 |
|---|---|---|
| 도로부 포장 | 도로부 포장은 조사결과 손상이 관찰되지 않아 차량 주행에 특별한 문제가 없는 것으로 판단된다. | |

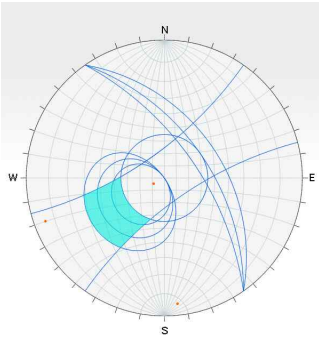
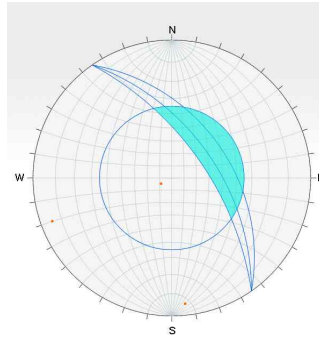
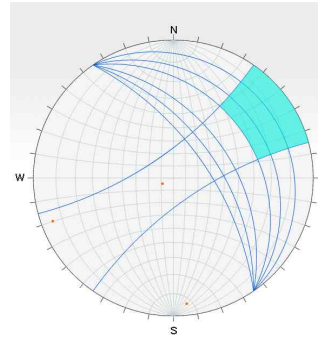
| 구 분 | | J1 | J2 | J3 | 절리상태 점수 | | |
|---|---|---|---|---|---|---|---|
| 안정 | | 안정 | | 안정 | | | |
| <ul style="list-style-type: none"><li>● 평면파괴 영역에 절리군의 극점이 분포하고 있지 않음</li><li>● 썩기파괴 영역에 절리군의 극점이 분포하고 있지 않음</li><li>● 전도파괴 영역에 절리군의 극점이 분포하고 있지 않음</li></ul> | | | | | | | |

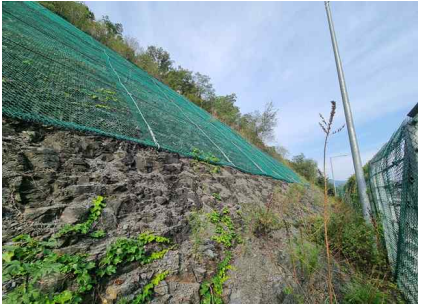
| 구 분 | 중점유지관리 사항 | 현황 사진 |
|---|---|---|
| 사<br>면<br>부 | <ul style="list-style-type: none"> <li>· 심한풍화구간</li> <li>→ 현재 낙석방지울타리 및 낙석방지망 설치로 안전성에는 문제가 없는 상태이나, 장기공용시 지표수 및 동결융해로 인한 충전물유실이 발생할 수 있으므로, 주기적인 점검으로 통해 손상의 발생유무에 대한 확인</li> </ul> | |

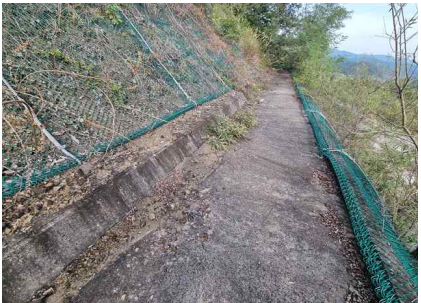
| 구 분 | 중점유지관리 사항 | 현황 사진 |
|---|---|---|
| 배수<br>시설 | <ul style="list-style-type: none"> <li>· 배수로 토사 및 낙석퇴적 구간</li> <li>→ 정비가 필요하며, 이후에도 재손상 발생에 대한 주기적인 점검을 실시하는 유지관리가 필요</li> </ul> | |

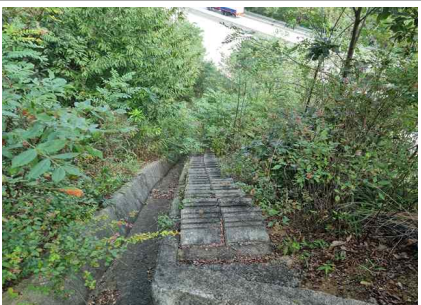
| 구 분 | 중점유지관리 사항 | 현황 사진 |
|---|---|---|
| 보호<br>시설 | <ul style="list-style-type: none"> <li>· 점검계단 식생</li> <li>→ 원활한 점검 및 유지관리를 위해 식생에 대한 정비가 필요</li> </ul> | |
